Haus Unterbach – gelöste Fragen und neue Rätsel

Peter Schulenberg und Klaus-Jürgen Schulz

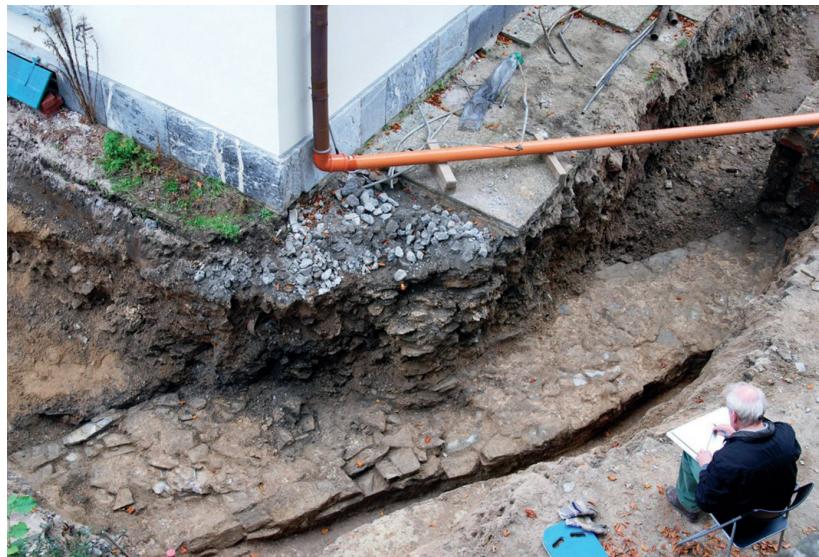
1 Erkrath, Haus Unterbach. Das 1,50 m starke Fundament der nördlichen Burgmauer.

So kam hier ein bis 1,50 m breiter Mauerfundamentzug aus gemörtelten Schieferplatten auf 9,00 m Länge zu Tage (Abb. 1). Er verlief von Nordwesten nach Südosten zum Innenhof. Das Mauerfundament war innen sauber und verhältnismäßig glatt abgekantet. An der unregelmäßig ausgearbeiteten Außenkante fand sich unter einer eingeschwemmten hellen feinsandigen Schluffablagerung eine Schicht aus dunkelgrauem humosem Schluff. Aus dieser wurden etliche Wand- und Randscherben grauer Irdeware Breitscheider Produktion des 12./13. Jahrhunderts geborgen, darunter eine mit Mörtelanhaftungen (Abb. 2). Innerhalb der Mörtellagen fand sich außerdem das Wandstück eines hochmittelalterlichen Irdeware-Kugelkopfes.

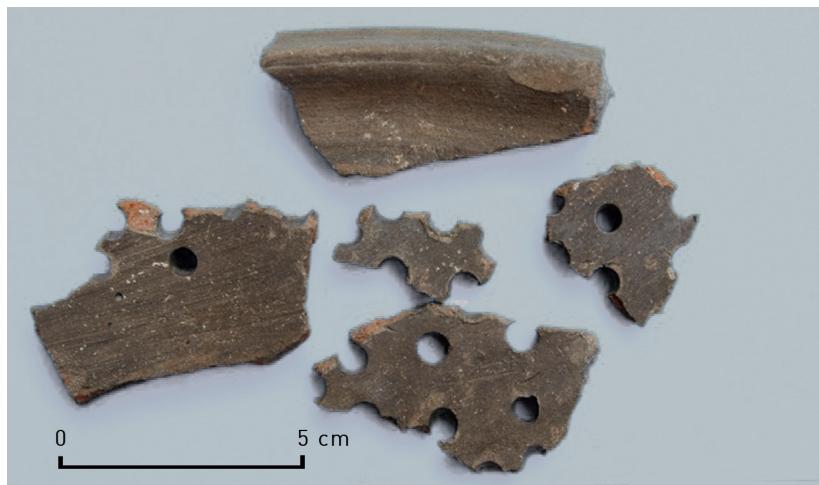
2 Erkrath, Haus Unterbach. Fragmente Breitscheider Irdeware des 12./13. Jahrhunderts vom Fuß der inneren Burgmauer.

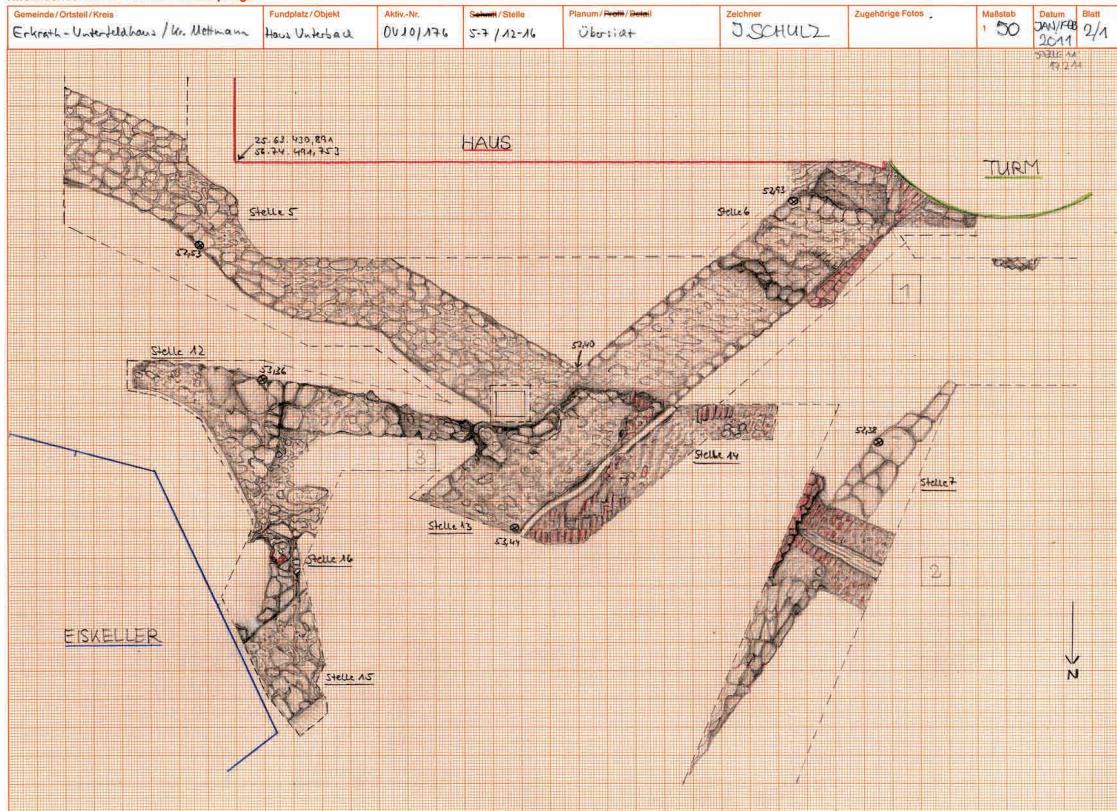
3 Erkrath, Haus Unterbach. Übersicht der Befunde mit innerem und davon abgehendem äußerem Mauerverlauf.

Nach Entfernung eines modernen Sickerwasserschachtes konnte der weitere Verlauf des Fundamentmauerzuges dokumentiert werden. In einem Winkel von 110° knickte er nach Südwesten ab und verlief 5,70 m in Richtung Nordturm weiter. An der Mauerfuge zwischen Herrenhaus und Nordturm ist ein zum Fundament gehöriger aufgehender Mauerrest erhalten. Trotz erheblicher Störungen durch Altleitungskabel konnte nachgewiesen werden, dass der Befund auf 1,60 m Breite mit dem Turm verbunden war. Eine Trennfuge ließ sich nicht feststellen. Nach Entfernung der Pflasterung vor dem Nordgiebel wurde ein Abzweig des Burgmauerfundamentes nach Südosten sichtbar (Abb. 3). Dieser Mauer-

verlauf ist auf einer Besitzkarte aus dem Jahr 1807 eingezzeichnet. Der hier anschließende, erstmals auf einem Gartenplan von 1817 vermerkte Eiskeller ist auf diesem Mauerfundament gegründet. Keramikfragmente, welche unmittelbar an der Außenseite der Mauer geborgen werden konnten, stammen aus dem 13. bis 15. Jahrhundert. Wegen starker Störungen ließ sich nicht zweifelsfrei feststellen, ob innere und äußere Burgmauer im Verband errichtet waren oder ob, nach Ausweis der Keramik, zwei Bauphasen vorliegen. Nach Auswertung aller bisherigen Funde und Befunde in Haus Unterbach ist es jedoch gerade durch die Aufdeckung des bisher unbekannten Verlaufs der inneren Mauer mehr als wahrscheinlich, dass die Wehranlage zur Zeit der Ersterwähnung 1169 unter Ritter Heribert de Unterbeke einen sehr viel kleineren, nach Westen eingezogenen Grundriss hatte und fruestens im 15. Jahrhundert eine großzügige, fortifikatorisch unsinnige Ausweitung nach Osten erfolgte.

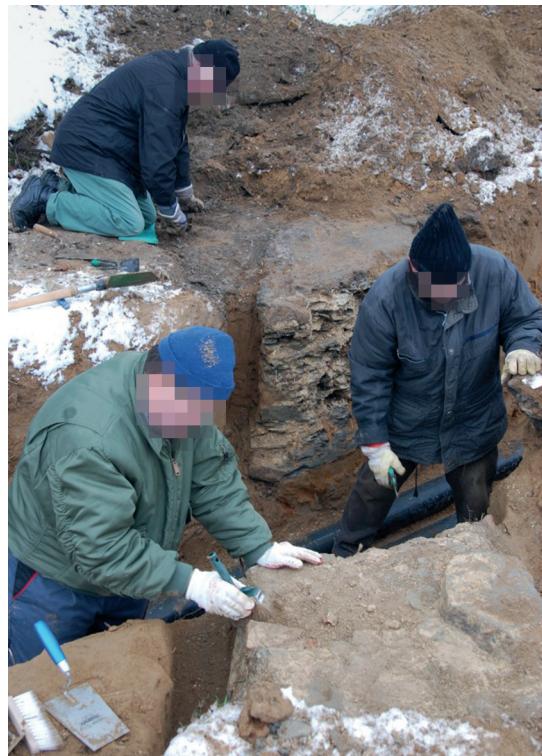
4 Erkrath, Haus Unterbach. Erster Nachweis einer nordöstlichen Schildmauer?

deutlich sichtbar und auf älteren Steinlagen modern wiederhergestellt, erscheint erst 1831 auf Planzeichnungen für die Parkanlage und gilt als Teil der Gartengestaltung von Vater und Sohn Weyhe. Nun fand sich überraschend im Leitungsgraben der Weiterverlauf der „Schildmauer“ nach Westen (Abb. 4). Die geborgene Keramik datiert den vorgefundenen Abschnitt in das 13./14. Jahrhundert. Hatte also Haus Unterbach im ausgehenden Mittelalter eine zusätzliche Absicherung außerhalb der bekannten Wehrmauern? Zudem steht direkt benachbart auf einem Hügel, der an eine Motte erinnert, ein Gartenhaus mit massiver Unterkellerung, unter dessen Putz sich nach Ausweis der Bauaufnahme durch das LVR-Amt für Denkmalpflege im Rheinland ein mittelalterliches Gebäude verbirgt. Ein Bezug zwischen dem archäologischen Mauerbefund und dem Baubefund ist nicht auszuschließen.
