## Schloss Homburg – Neues zur Baugeschichte

Alena-Maria Ramisch

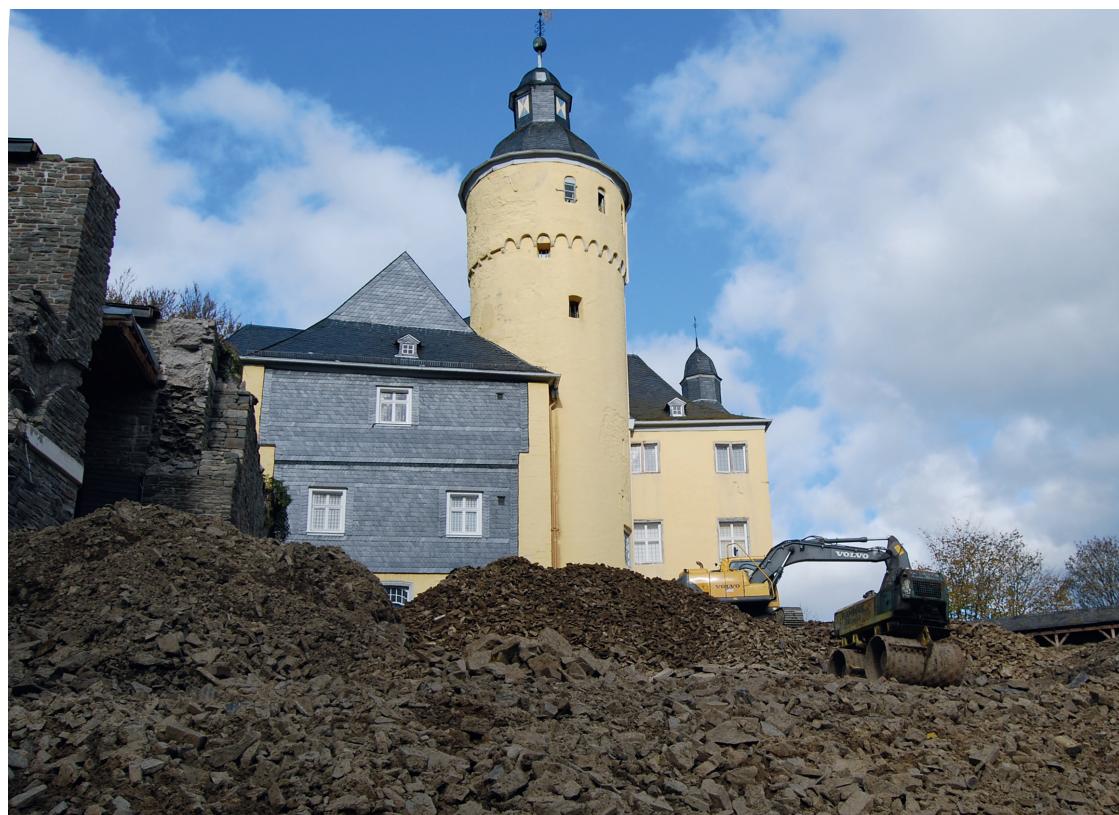
1 Nümbrecht, Schloss Homburg. Der Blick nach Norden auf das Schloss zeigt die hohen Schutthügel des aufgestemmten Felsens während der Ausschachtungen 2011.

fenden Ausschachtungsarbeiten im Bereich des Burgplateaus begonnen (Abb. 1). Durch die baubegleitend durchgeführte Dokumentation des alten Baubestandes konnten von September bis Dezember bereits bekannte Befunde ergänzt und völlig neue aufgenommen werden (Abb. 2).

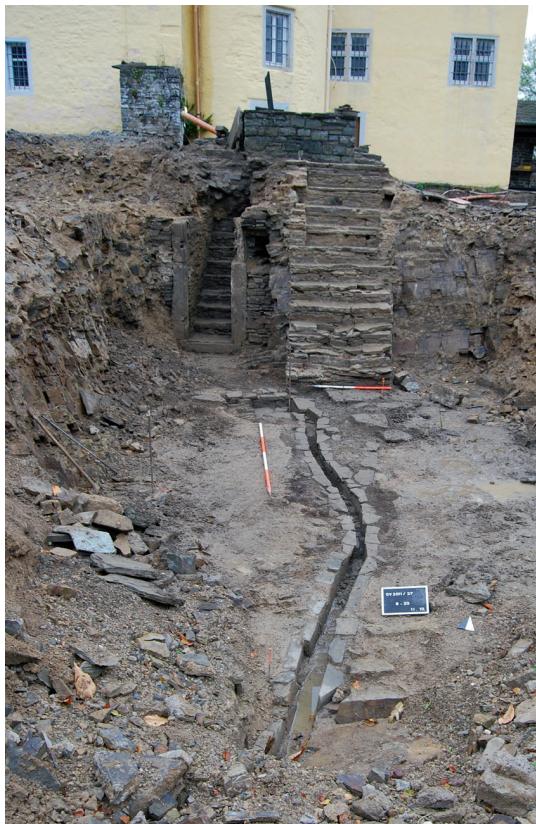
3 Nümbrecht, Schloss Homburg. An der Nordwand des Gewölbekellers wurde westlich der breiten Treppe ein älterer Kellerzugang freigelegt.

Zudem gelang es, einen zugemauerten Türsturz an der Nordwand des Gewölbekellers näher zu untersuchen. Man vermutete hier einen Durchgang zur weiter nördlich gelegenen Zisterne (Abb. 2,2). Tatsächlich lag hinter dem Türsturz ein schmäler, älterer Treppenaufgang (Abb. 3), der nach der hier geborgenen Siegburger Keramik Anfang des 17. Jahrhunderts aufgegeben und vermauert worden sein muss. Als neuer Zugang wurde eine breitere Treppe direkt neben die zugemauerte in den Keller hinein gebaut. Da das Gewölbe den vermauerten Durchgang überlagerte, muss der Keller während der Nutzung der schmalen Treppe auch eine höhere Decke gehabt haben.

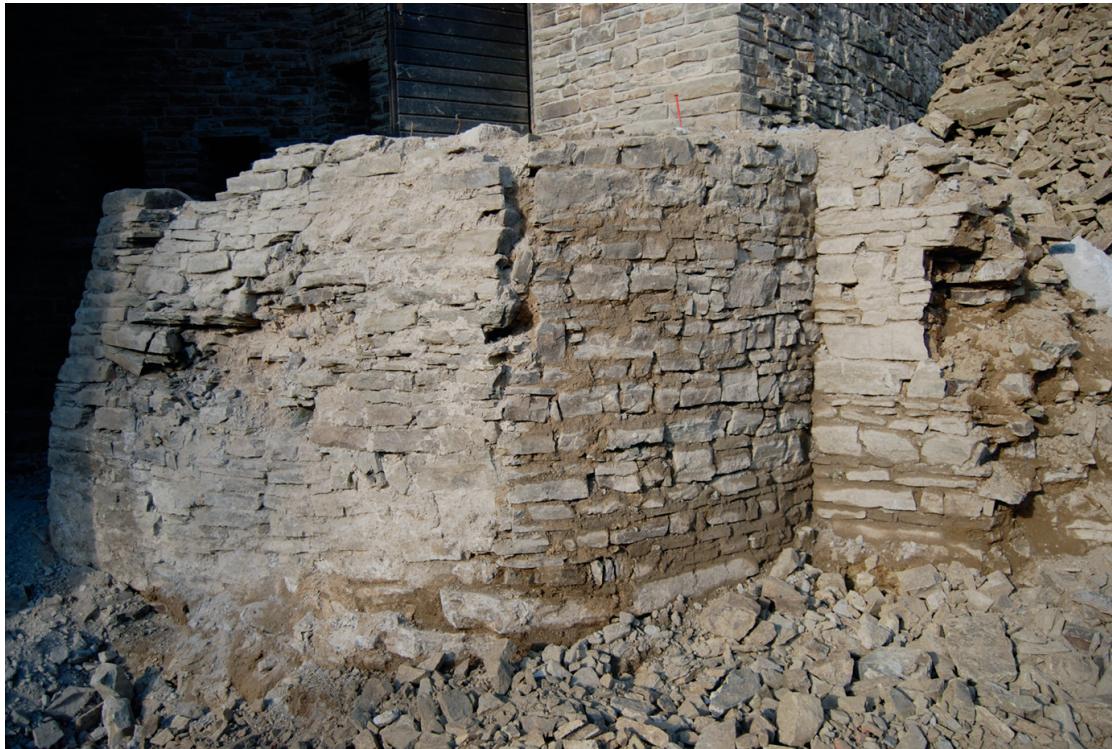
4 Nümbrecht, Schloss Homburg. Innerhalb der Stützmauer blieb ein Stück des Rundturms 2 m hoch erhalten.

Einen unerwarteten Befund stellten die Reste eines runden Turmes dar (Abb. 4). Sie wurden beim Abriss der Stützmauer freigelegt, welche das obere Burgplateau vom tiefer gelegenen Gartenbereich trennte (Abb. 2,4). Bei weiteren Untersuchungen im Innenraum des hier anschließenden Fünfeckturms stieß man zwischen dessen Fundamenten auf die Innenkante der Baugrube des Rundturmes. Diese war teils in den anstehenden Felsen gehauen, teils mit in Lehm gesetzten Steinen abgemauert. Der Innendurchmesser des Rundturmes betrug somit etwa 5 m. Auch die Reste einer Heizung kamen unter dem barockzeitlichen Bauschutt zutage. Erhalten war der Aschefang eines Ofens, der aus Bruchsteinen und Lehm direkt in den anstehenden Fels gemauert war (Abb. 5). Er konnte durch eine Öffnung auf der Westseite geleert werden. Im oberen Bereich waren die Steine rot verbrannt, während die unteren Lagen nur eine oberflächliche Schwärzung durch Asche und Ruß aufwiesen. Diese Brandspuren und zwei flache Einbuchtungen auf der Oberseite des Aschefangs deuten auf die Lage des ehemaligen Feuerrostes hin. Anscheinend errichtete man hier im Zusammenhang mit dem Bau des Wittgensteinschen Hauses nach 1360 einen beheizbaren Rundturm. Er wurde beim barocken Ausbau des Schlosses durch einen Fünfeckturm ersetzt.

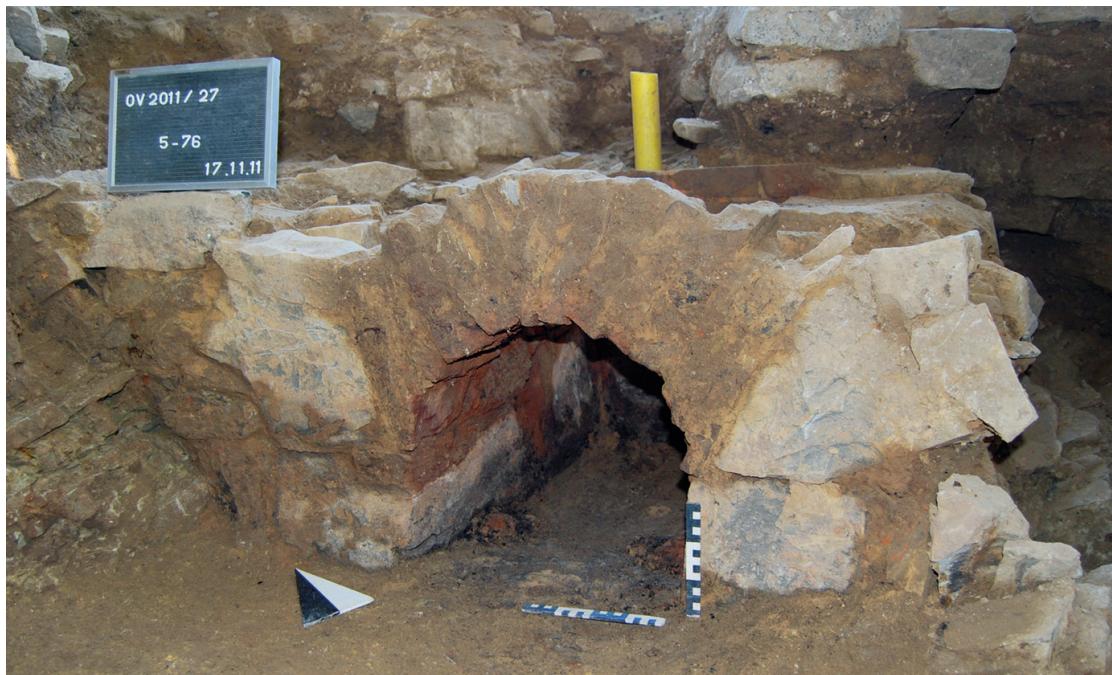
5 Nümbrecht, Schloss Homburg. Aus Grauwacke und Lehm gemauerter Aschefang des Ofens, oben mit rot verbrannten Steinen und unten geschwärzt durch Asche und Ruß.
