# Landesbefestigungen des Deutschen Reiches

Wolfgang Wegener

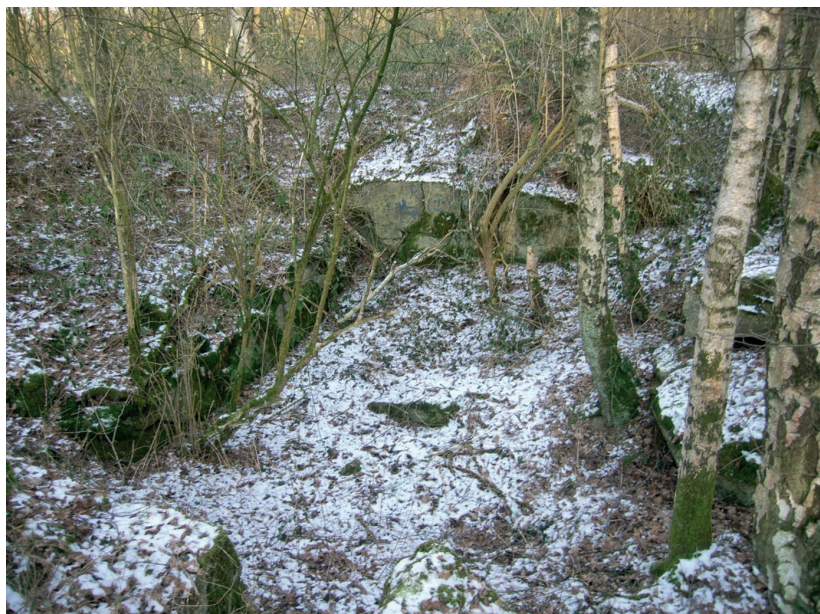
**2** Emmerich-Elten. Gesprengter Unterstand 37.

18), im Waldgebiet bei Kattegatt (Nr. 29), an der Nord(west)spitze des Eltenbergs (Nr. 37; Abb. 2), direkt an der Bahnlinie (Nr. 65), sowie Reste der Deckungsgräben (Abb. 3). Es sind vor allem die drei Linien der Deckungsgräben, die diese Befestigung charakterisieren. Auffällig sind die rechteckigen Versprünge, die sich vor allem an der Frontseite erhalten haben (Abb. 4). In Teilen werden die Deckungsgräben von Laufgräben des Zweiten Weltkriegs überlagert.

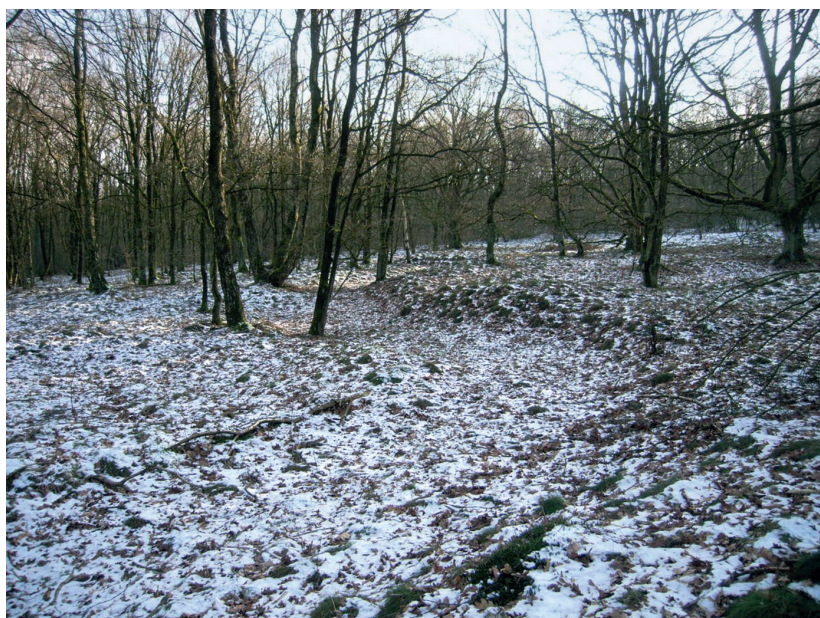
**3** Emmerich-Elten. Verschliffener Deckungsgraben an der Westspitze des Eltenbergs.
