## Der Luftschutzraum von Kerpen-Horrem – eine neue Aufgabe für die Bodendenkmalpflege

Wolfgang Wegener

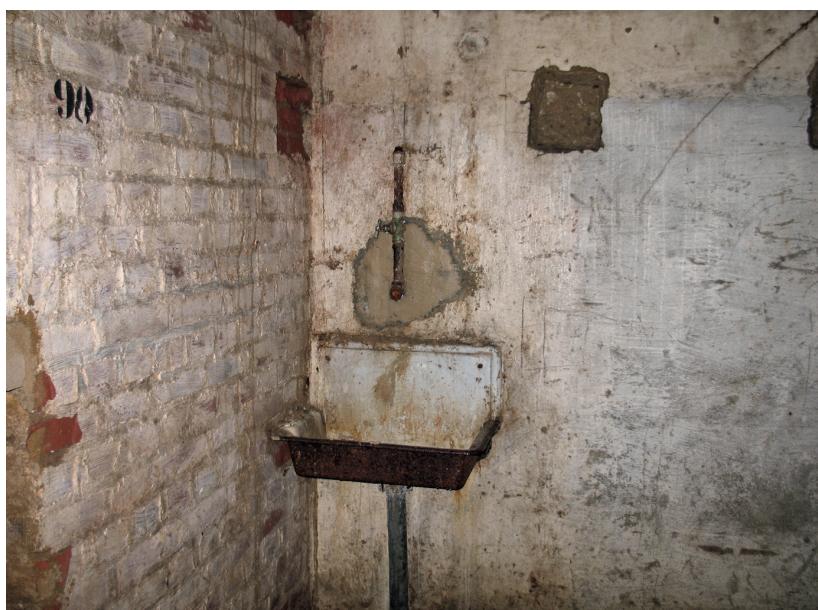
- 1–3 Kerpen-Horrem.  
1 Raum VIII mit  
Waschbecken.  
2 Plan der Luftschutz-  
anlage.  
3 Raum V mit Platzzahlen  
und Kofferablage.

Westlich von Raum VI und südlich von Raum III liegt mit Raum VIII der größte der gesamten Anlage, der Versorgungsbereiche und einen Notzugang zum Sanitätsbereich bzw. Bunkerwart besaß. An der Westwand sind ein Waschbecken (Abb. 1; 2,B) ein Luftfilter und ein Notausstieg (Abb. 2,C) erhalten. Weiterhin stand in der Nordwestecke ein Zinkkübel, der als Abortkübel diente. Entsprechend der Bauanleitung von Luftschutzanlagen ist davon auszugehen, dass sich der Sanitärbereich hinter einer Bretterschutzwand befand. An der Südwand existiert ein niedriger Durchgang zu zwei weiteren Räumen (Abb. 2,D). Der vermauerte Durchgang wurde bei der Öffnung der Luftschutzanlage teilweise ausgebrochen. Bei diesen Räumen dürfte es sich um Räumlichkeiten des Bunkerwartes (Abb. 2,E), bzw. um einen Sanitätsraum (Abb. 2,F) handeln. Letzterer hatte eine eigene Entlüftung; an beiden Seiten standen Holzliegen, von denen heute nur noch, fast schon zu Staub zerfallene, quer liegende Hölzer erhalten sind. Die Räume hatten über eine Außentreppe einen eigenen Zugang (Abb. 2,H), der ursprünglich durch eine Eisentür gesichert war. Von dieser sind allein die abgeschweißten Scharniere erhalten. Zur Westseite hin sicherte vorspringendes Mauerwerk diesen Zugang gegen Luftangriffe.

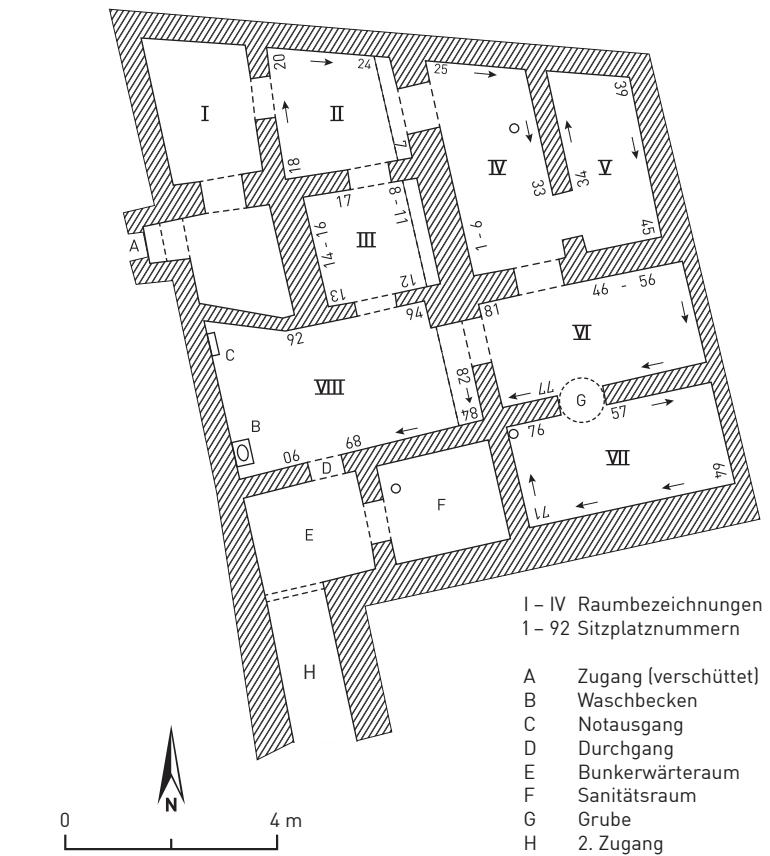
Raum V in der Nordostecke der Anlage ist am besten erhalten. Er ist trocken, die eisernen T-Träger der Decke sind in gutem Zustand und auf vorstehenden Winkeleisen in ca. 1,80 m Höhe liegt noch ein Brett als Kofferablage (Abb. 3). In der Südostecke liegen ein zerbrochener Waschtisch und ein Kasten bislang ungeklärter Funktion, vielleicht ein Verbandskoffer. Von Raum IV aus gelangt man in die beiden südlich anschließenden Räume VI und VII. Zwischen Raum VI und VII ist im Durchgangsbereich eine, mit einem Kanaldeckel verschlossene, Grube erhalten (Abb. 2,G). Sie wurde zur Prüfung auf vergrabene Munition durch den Kampfmittelräumdienst untersucht. Die ca. 1,30 m breite und ca. 2,20 m tiefe Grube ist aus Ziegelsteinen gemauert. Am Boden liegen Reste von Hölzern, Glasfla-

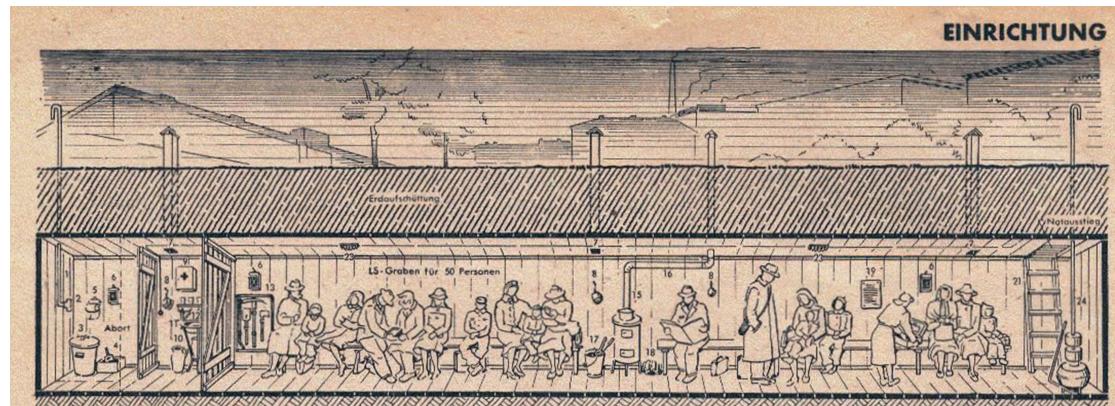
#### 4 Einrichtung einer Luftschutzanlage nach den Bestimmungen für den Bau von LS-Deckungsgräben.

① Einrichtung eines LS-Grabens für 50 Personen (von links nach rechts). 1. Abluftrohr. 2. Überdruckventil. 3. Notaborte. 4. Torfmullbehälter. 5. Papier. 6. Stallaternen. 7. Kamme für Entlüftung, bei Gasgefahr schließen mit 8. Holzpfropfen (mit Tuch umwickelt). 9. LS-Apotheke. 10. Trink- und Waschwasser. 11. Waschtisch. 12. Trinkbecher. 13. Werkzeuge zur Befreiung

bei Verschüttung. 14. Bänke. 15. Eisenofen (bei Gasgefahr Ofen entfernen). 16. Ofenrohr verschließbar (8 mm). 17. Wassereimer. 18. Holz. 19. LS-Ordnung. 20. Geräte z. Brandbekämpfung (s. unten). 21. Notausstieg. 22. Abwassersammelstelle als Löschwasser. 23. Elt-Lampen. 24. Bei Gasgefahr LS-Belüfter mit 25. Ansaugrohr (mind. 2000 mm über Erdgleiche) verschließbar (8 mm).

Bei dieser Luftschutzanlage handelt es sich nicht um einen Bunker im herkömmlichen Sinne, sondern um ein Bauwerk aus dem Bereich der Deckungsgräben bzw. Splitterschutzanlagen. Während Bunker aus eisenarmierten Beton gegossen sind, bestehen Splitterschutzanlagen aus verschiedenen Baumaterialien und wurden dann mit Erdreich überdeckt. Im Unterschied zu Luftschutzbunkern sind diese Anlagen nicht bombensicher. Der Bau solcher Anlagen wurde aufgrund eines Führererlasses von 1940 durch die örtlichen Bürgermeister als Luftschutzleiter veranlasst und z. T. von Selbstschutzmengen der Bevölkerung mitfinanziert. Während Luftschutzbunker und -keller vor allem in den Städten errichtet wurden, erfolgte nach 1942 und in den ländlicheren Bereichen häufiger der Ausbau von Deckungsgräben im Festausbau. Eine Bestimmung für den Bau von LS-Deckungsgräben bildete die Grundlage für die Errichtung (Abb. 4).
