NETTERSHEIM, KREIS EUSKIRCHEN

# Neue Untersuchungen im *vicus* von Nettersheim

## EUSKIRCHEN, KREIS EUSKIRCHEN

### Eine *villa rustica* in Euskirchen

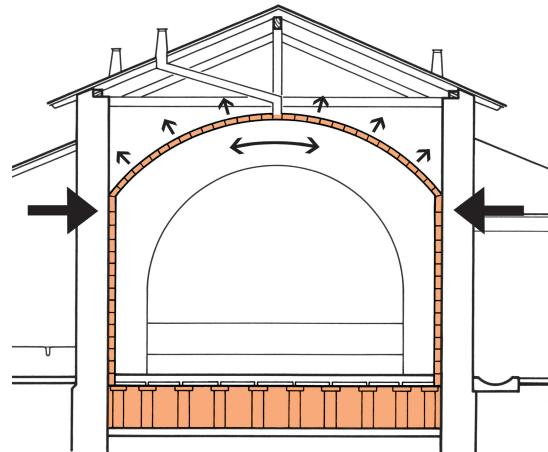
**106** Xanten, CUT. Querschnitt der Herbergsthermen mit Ausdehnung des Gewölbes.

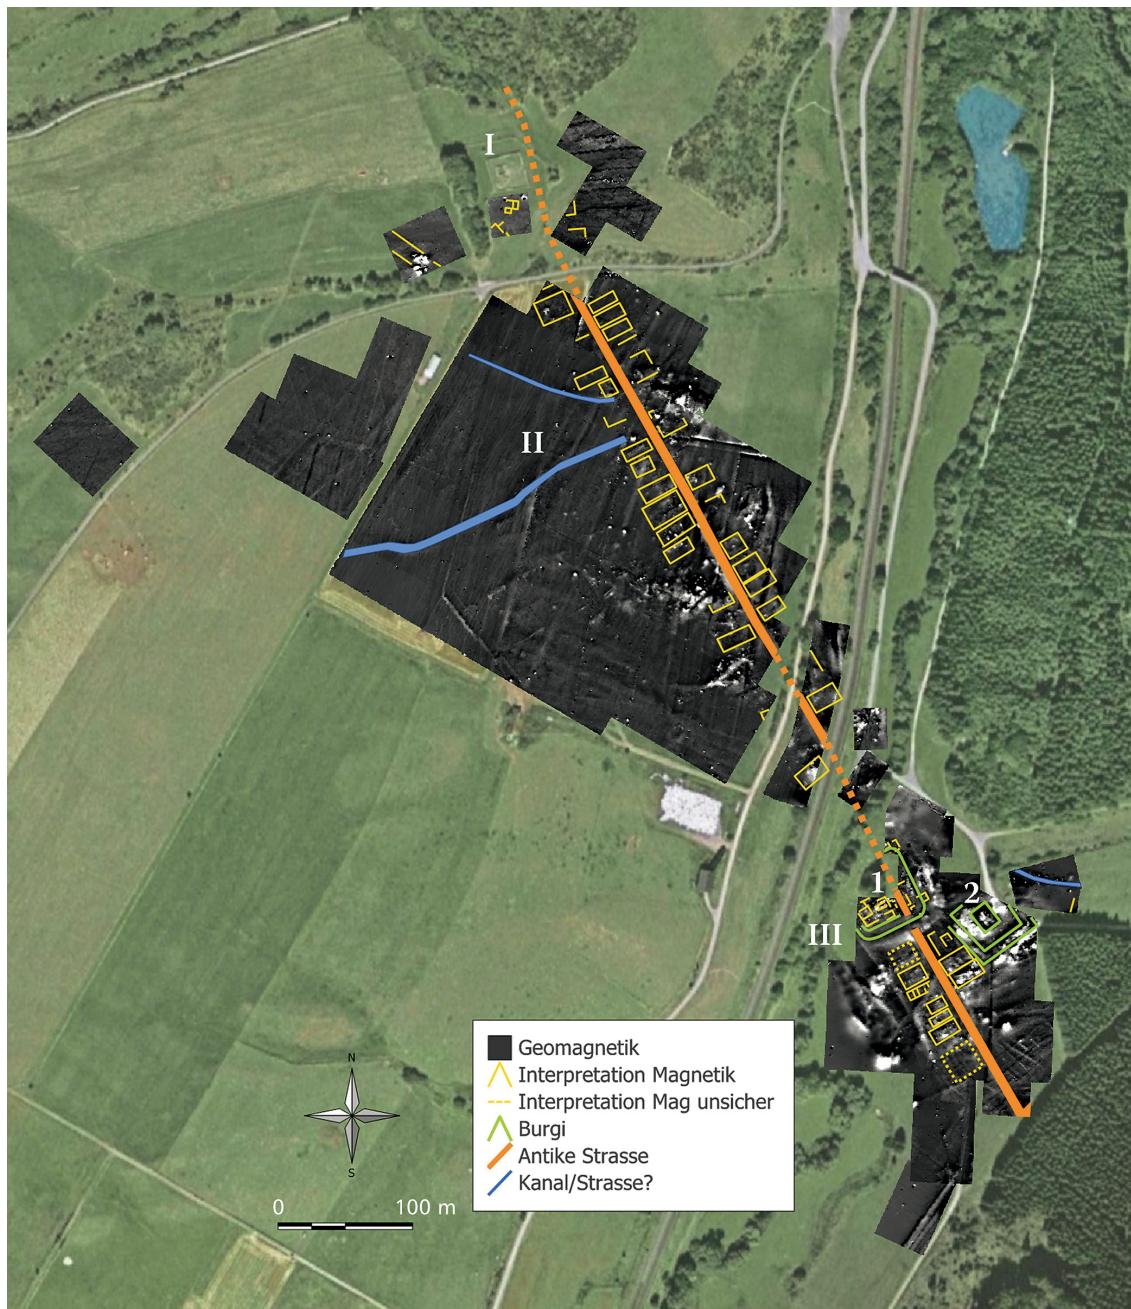
**107** Nettersheim. Gesamtübersicht der prospektierten Flächen mit Umzeichnung der Befunde: I „Görresburg“; II „Alte Gasse“; III „Steinrutsch“; 1–2 Burgi.

Der römische Fundplatz bei Nettersheim in der Eifel gab lange Zeit Rätsel auf. Bereits im 19. Jahrhundert waren beim Bau der Eifelbahn und auch bei Schürfungen in der Urfniederung am „Steinrütsch“ (Abb. 107, III) antike Schuttschichten und Spolienblöcke an- und ausgegraben worden, ohne dass die angetroffenen Befunde abschließend gedeutet werden

konnten. Erst die Grabungen H. Lehnerts auf dem Geländesporn der „Görresburg“ (Abb. 107,I) erbrachten mit dem Matronenheiligtum greifbare Ergebnisse. Sie führten dazu, dass in der Folgezeit das Zentrum der römischen Siedlung unterhalb des Heiligtums, auf der „Alten Gasse“ (Abb. 107,II), lokalisiert wurde. Der Versuch W. Sages, die rätselhaften Befunde am „Steinrutsch“ durch mehrere Grabungsschnitte an der Urft zu klären, scheiterte am regnerischen Sommer 1965. Immerhin konnte A. Jürgens bei einer „Nachlese“ des Grabungsaushubs in den 1970er Jahren zahlreiche Metall- und Keramikfunde bergen, die zurzeit am Archäologischen Institut der Universität zu Köln wissenschaftlich bearbeitet werden.

Die Messungen im Bereich der Tempelanlage „Görresburg“ (Abb. 107,I) und an der „Alten Gasse“ (Abb. 107,II) haben die Lokalisierung des *vicus* am nach Osten zur Urft hin abfallenden Hang bestätigt. Deutlich zeichnet sich im Messbild ein ca. 12 m breiter Straßendamm ab, der den Hang von Nordwesten nach Südosten quert. Er wird vom Tempel-

Die Messergebnisse am „Steinrutsch“ (Abb. 107, III) zeigen, dass sich der *vicus* östlich der Urft fortsetzt. Deutlich zeichnet sich im Magnetbild die auch hier von Gebäuden gesäumte Römerstraße ab. Im Gegensatz zur „Görresburg“ sind dabei aber auch größere Strukturen zu erkennen, die sich evtl. als Grundrisse von Hofgebäuden (Abb. 109, 1) bzw. als Platzanlage eines Tempelbezirks (Abb. 109, 2) interpretieren lassen.

Bemerkenswert ist eine etwa 40 × 40 m große, fast quadratische Grabenanlage, die ältere Strukturen schneidet bzw. überlagert und den Flussübergang blockiert (Abb. 107, 1). Der charakteristische Grundriss spricht für eine Deutung als spätantikes Kleinkastell oder *burgus*. Zwei kleine Testschnitte im Bereich der Umwehrung haben dies bestätigt. An zwei Stellen wurde die noch gut erhaltene, trocken gesetzte Bruchstein- bzw. Spolienmauer des jüngeren *burgus* freigelegt. Sie ist in eine mit Brandschutt durchsetzte Planierschicht eingetieft, die beim derzeitigen Stand der Bearbeitung in das letzte Drittel des 3. Jahrhunderts zu datieren ist. Mehrere große, obertägig sichtbare Sandsteinblöcke im nordöstlichen Bereich des „Steinrutsch“ liegen offenbar noch *in situ* und sind Teil der spätantiken Umwehrung. Eine zweite, im Umriss vergleichbare, aber vermutlich ältere Anlage ist unmittelbar südöstlich davon zu erkennen (Abb. 107, 2).

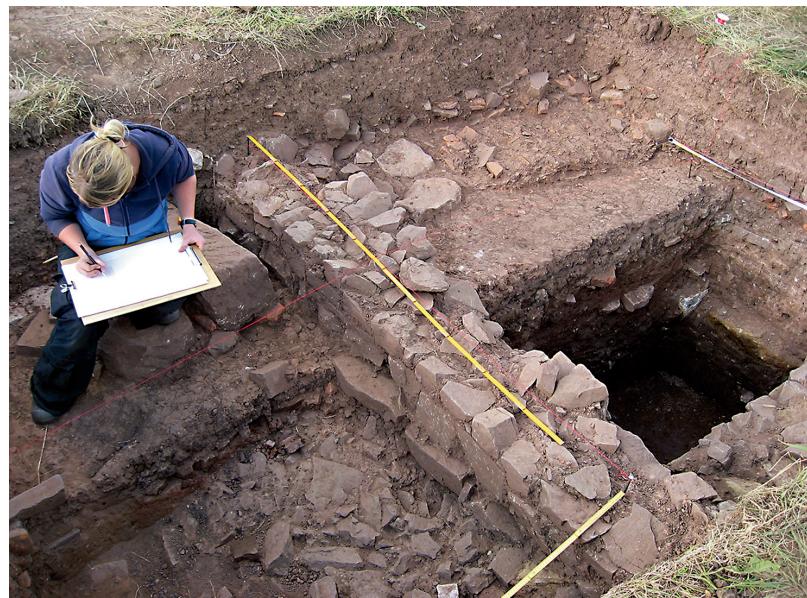
**108** Nettersheim, „Alte Gasse“. Der Baubefund in Schnitt 2.

Eine kleine Testfläche, die wir im August 2009 im Rahmen einer zehntägigen Lehrgrabung angelegt haben, zeigte, wie gut die Befunde hier erhalten sind (Abb. 108). Gezielt wurde ein unmittelbar an die Straße angrenzendes, mehrphasiges Wohn- oder Wirtschaftsgebäude angeschnitten. Es scheint mindestens einmal, vermutlich im Zuge einer Straßenverbreiterung, nach Westen zurückversetzt worden zu sein. Zwei stark mit Holzkohle durchsetzte Brand- und darüberliegende Planierschichten deuten darauf hin, dass der Bau mehrfach zerstört und wieder aufgebaut wurde. Eine bis zu 40 cm mächtige Schuttschicht aus Dachziegeln und Bruchsteinbrocken überlagerte den jüngsten Laufhorizont und die bis zu drei Lagen hoch erhaltene Mauerkrone. Der nach Osten an den Bau anschließende, ebenfalls vorzüglich erhaltene Straßendamm und der Ansatz eines gegenüberliegenden Gebäudes wurden von der Prospektionsabteilung des LVR-ABR freigelegt (vgl. Beitrag C. Ulbert/K. Lang-Novikov/U. Ullrich-Wick).

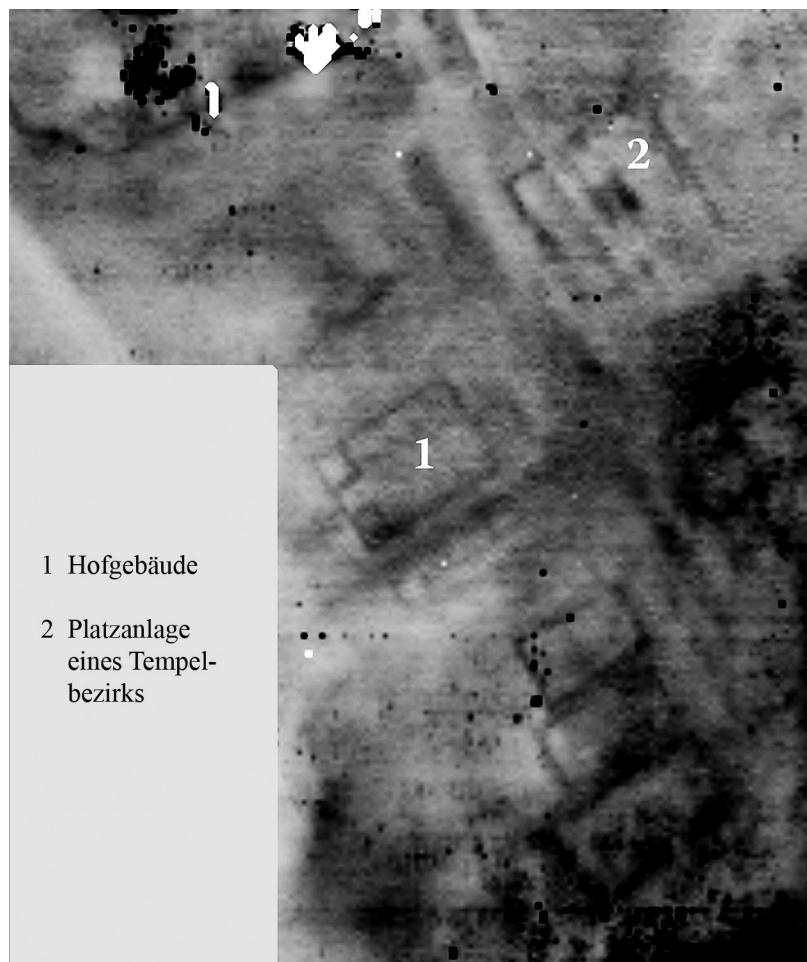
**109** Nettersheim, „Steinrutsch“. Ergebnisse der Geoelektrik.

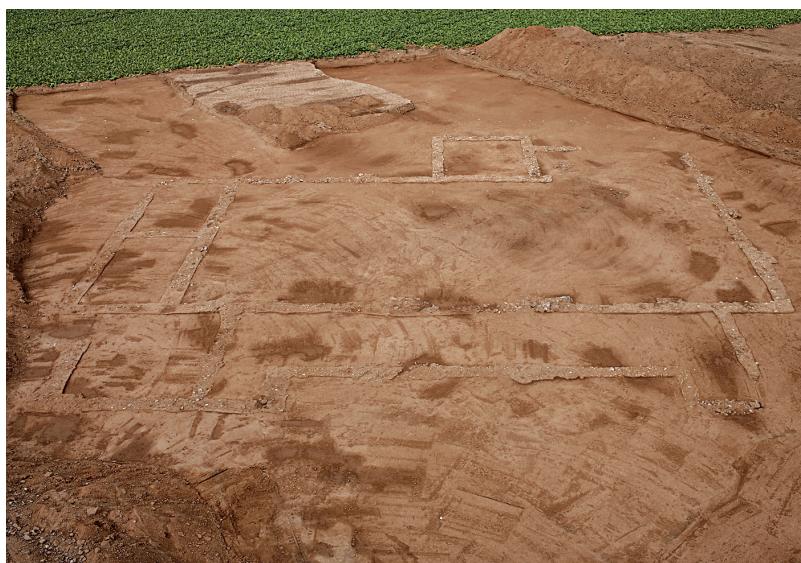
110 Euskirchen-Großbüllesheim. Fundamente des Haupthauses.

Wieder war es ein Bauvorhaben, dem ein Bodendenkmal weichen musste. Dieses Mal handelte es sich um eine *villa rustica* (Abb. 110), die sich etwa 1 km östlich von Euskirchen-Großbüllesheim befand. Sie war erstmals im Jahr 1990 durch eine Oberflächenbegehung bekannt geworden. Weitere Prospektionen in den Jahren 1992, 1993, 1999 und 2000 lieferten detailliertere Informationen, wie z. B. die genaue Lage und Größe des Fundplatzes, und führten zur Unterschutzstellung und Eintragung des Objekts in die Denkmalliste.

Das Haupthaus, wohl eine *villa* mit Säulenvorhalle (*porticus*) und Gebäudevorsprüngen an den Ecken, sog. Eckrisaliten, befand sich mittig im Westen. Vier weitere Gebäude verteilten sich auf der Hoffläche. Ein Brunnen lag im Südosten zwischen zwei Nebengebäuden, ein weiterer im Süden nicht weit vom Haupthaus. Ein kleiner Gräberbezirk mit vier Bestattungen wurde im Südwesten des Herrenhauses entdeckt. Ein einzelnes Grab lag 40 m nördlich davon. Eine Pfostenreihe verlief unmittelbar hinter dem Steingebäude von Nordnordosten nach Südsüdwesten und hörte dann vor dem genannten Gräberbezirk auf. Weitere Pfosten deuteten sich südlich des Hauptgebäudes auf einer Linie rechtwinklig zu der ersten Reihe an. Vermutlich handelt es sich um eine Palisade, die den Hof umfriedete.
