Pfarrkirche St. Clemens – mittelalterliche Befunde zur *ecclesia suthele*

Die archäologische Begleitung einer Baumaßnahme im Innenraum der 1855 errichteten neugotischen Kirche St. Clemens (Kirchturm von 1488) in Viersen-Süchteln erbrachte Befunde mehrerer Bauphasen. Wahr konnte die Vermutung einer bis in die Karolingerzeit zurückreichenden Bautradition noch nicht bestätigt werden, doch gelang erstmals der archäologische Nachweis eines hochmittelalterlichen Vorgängerbaus. Es handelt sich um die erste kirchenarchäologische Untersuchung an dieser Stelle.

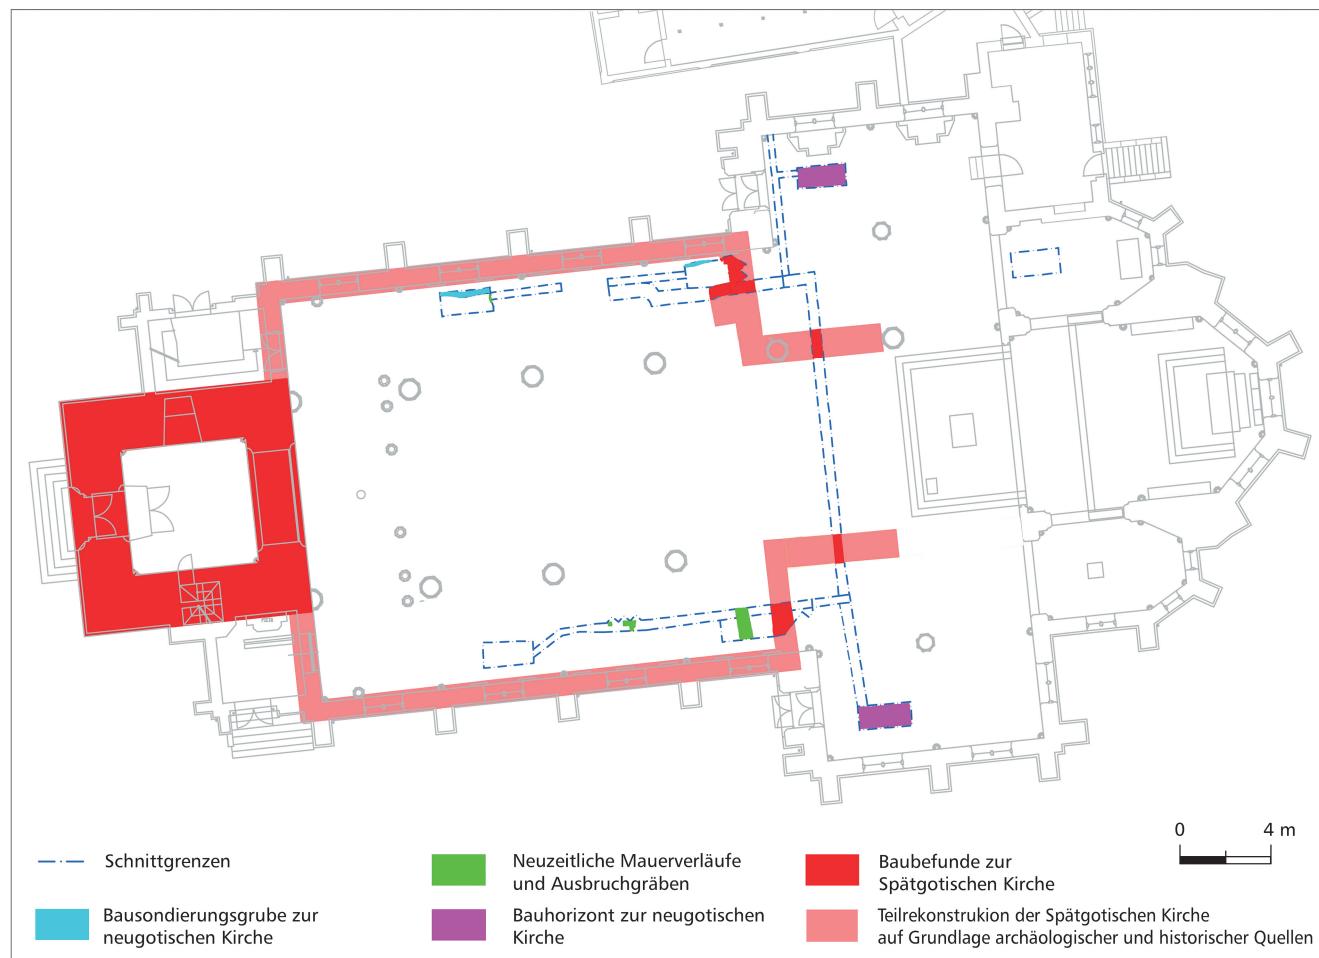
166 Süchteln, St. Clemens. Lageplan der Baubefunde.

Die Baumaßnahmen sahen neun ca. $1,00 \times 2,20$ m große und etwa 0,90 m tiefe Schächte im Bereich der beiden Seitenschiffe und des Querschiffes sowie in der nördlichen Chorseitenkapelle vor. Zudem projektierte man verbindende Heizungskanäle von ca. 0,30 m Breite und bis zu 0,40 m Tiefe (Abb. 166).

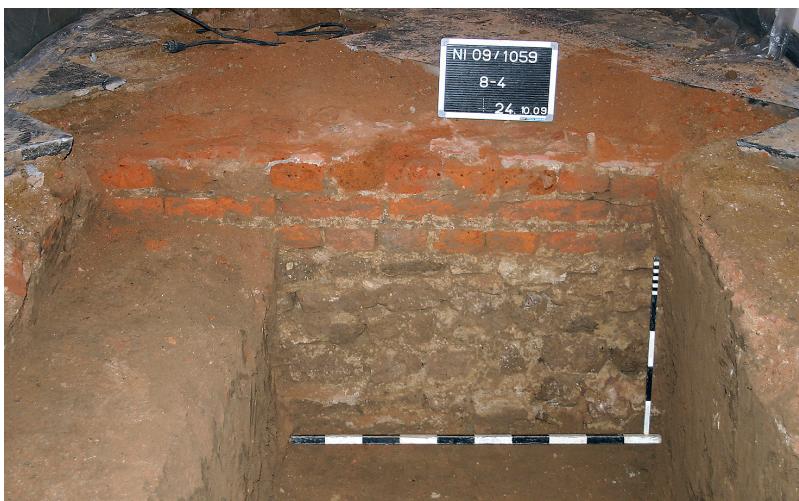
167 Süchteln, St. Clemens. Ostansicht der spätgotischen Abschlussmauer.

Teile ihrer östlichen Abschlusswände fanden sich im Übergangsbereich zwischen den heutigen seitlichen Langschiffen und dem nördlichen und südlichen Querschiff. Sie sind der letzten spätgotischen Bauphase zuzuordnen. Es handelt sich bei beiden Befunden um ein bis zu 1 m breites Backsteinmauerwerk aus Läufer- und Binderreihen, die im unteren Bereich teilweise auch in reinem Binderverband verlegt waren (Backsteinmaße: $26-27 \times 12 \times 6$ cm). Die Befundtiefe konnte nicht ermittelt werden, liegt aber 0,90 m unterhalb der Oberkante des heutigen Kirchenbodens. Die Abschlussmauer des nördlichen Seitenschiffes zieht im Norden schräg nach Nordwesten ein und bildet hier eine bis zu 0,24 m breite Mauervorlage aus, die allerdings nur bis ca. 0,70 m in den Boden eingreift. Es handelt sich hierbei möglicherweise um die Pfeilervorlage eines Dienstes. Diese ließ sich im Bereich des südlichen Seitenschiffes nicht beobachten. Auch die Bauweise weicht hier gegenüber dem nördlichen Seitenschiff etwas ab. So errichtete man den unteren Bereich des Mauerwerks aus Tuffstein und etwas Grauwacke (Abb. 167). Die Quadern weisen keine klaren Kanten auf und wirken wie wiederverwendetes Baumaterial. Sie wurden gegen das Erdreich gemauert. Nach oben hin sind im anstehenden Mischboden jedoch keine deutlichen Unterschiede erkennbar, was dafür sprechen könnte, dass man Naturstein- wie Backsteinmauerwerk in relativ kurzem Abstand zueinander errichtete. Allerdings wurde der Mörtel bei den Backsteinen unsauber abgestrichen, d.h. hier muss im oberen Bereich eine breitere Grube oder ein Bauplatzniveau vorgelegen haben. Selbst wenn die

Errichtung des Tuffsteinmauerwerks in derselben Hauptbauphase (um 1488) stattgefunden hat, verweist das verwendete Baumaterial ebenfalls auf einen hochmittelalterlichen Vorgängerbau.
