# Untersuchungen am Haus Sollbrüggen in Krefeld

Christoph Reichmann

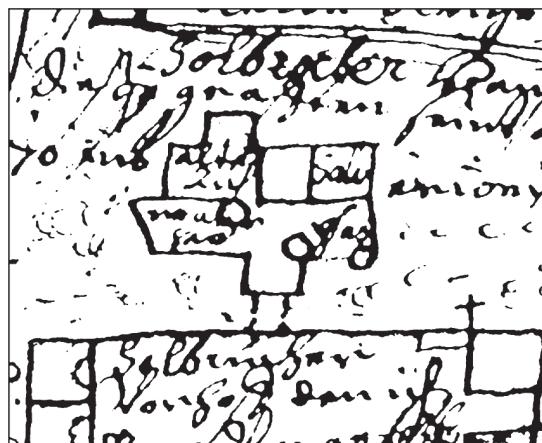
177 Krefeld. Handskizze der Burg Sollbrüggen von 1660.

Da an dieser Stelle Ausbaupläne für die Musikschule bestehen, musste eine archäologische Bestandsaufnahme durchgeführt werden. Als sehr hilfreich erwies sich dabei eine grobe Handskizze des Burggrundrisses aus der Zeit vor dem Brand (Abb. 177). Im Jahre 1660 hat sie der damalige Besitzer, Herr von

Bernsau, wegen eines Erbstreites als Gerichtsvorlage angefertigt. Die Skizze zeigt nördlich der rechteckigen Vorburg eine kleine polygonal ummauerte Hauptburg, die von einem sehr breiten Teich umschlossen ist. Rückseitig an die Mauer gelehnt, befindet sich im Westen ein durch die Beschriftung als alter Teil bezeichneter L-förmiger Gebäudekomplex und daran anschließend im Osten ein durch eine Querwand geteilter Saalbau, wohl der sog. neue Saal.

Zunächst macht der Plan deutlich, dass heute ein großer Teil des ehemaligen Burgturmes sowohl zwischen Haupt- und Vorburg als auch nördlich der alten Hauptburg zugeschüttet ist. Weiter ist zu vermuten, dass zumindest ein Teil des Füllmaterials von der ehemaligen Hauptburg stammt und daher hier größere Abtragungen stattgefunden haben dürften. Tatsächlich wurden auch in keinem der sechs Testschnitte Laufhorizonte oder gar Fußböden aus der Zeit der 1660 aufgezeichneten Burganlage angetroffen. Allerdings hatten die Abtragungen die Fundamentsohlen des Mauerwerks glücklicherweise noch nicht ganz unterschritten. Auch hatte man nur die jüngsten Mauern, wohl wegen ihres vergleichsweise harten Backsteinmaterials, beim Abbruch bis auf den Grund herausgerissen. Dennoch ließ sich der zentral gelegene, im Plan als alt bezeichnete L-förmige Baukomplex nur deswegen nachweisen, weil man die Fundamente nicht streifenförmig in den Boden eingesenkt, sondern auf tief gegründete Punktpfeiler gesetzt hatte. Diese wurden dicht unter der heutigen Oberfläche sichtbar, während die einst auf ihnen lastenden Mauerbögen bereits vollständig fehlten. Dies ist ein deutlicher Hinweis darauf, dass der Laufhorizont hier ursprünglich bedeutend höher gelegen hat. Anders verhielt sich dies bei der Außenmauer, die als Abgrenzung gegen den

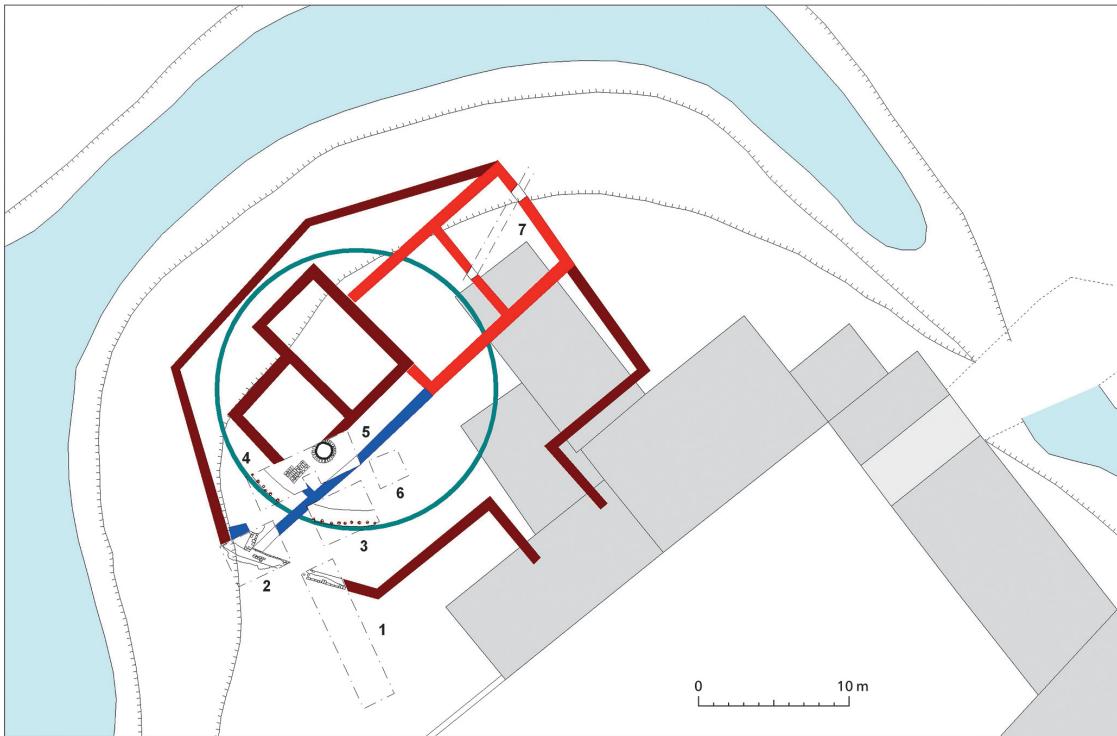
**178** Krefeld. Rekonstruierter Grundriss der Burg Sollbrüggen. Lage der Motte (grün), polygonal ummauerte Hauptburg (braun) mit dem „alten Teil“ (braun), „neuen Saal“ (rot) und Mauer des 17. Jahrhunderts (blau); 1–7 Grabungsschnitte.

Tatsächlich zeigten sich auch deutliche Spuren einer Vorgängeranlage. Offenbar handelte es sich um einen relativ kleinen Burghügel (Motte) mit einem Durchmesser von rund 18 m, der ziemlich genau im Bereich des L-förmigen Baukomplexes der spätmittel-

alterlichen Burg lag (Abb. 178). Für den Neubau hatte man nicht nur das alte steinerne Burghaus abgerissen, sondern auch den Hügel darunter weitgehend planiert, sodass keine Fundamente erhalten blieben, sondern nur der Bauschutt am Hügelrand auf den

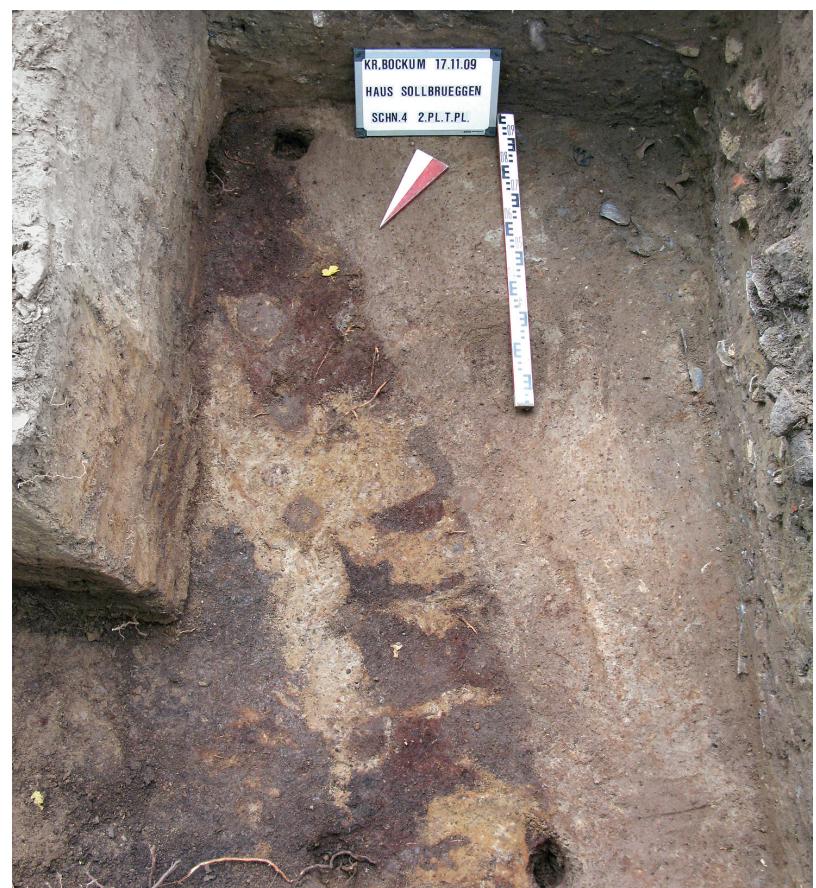
**179** Krefeld. Rasensodenmauer am Rand der Motte.

an der Sohle der Altrinne für die Errichtung des Burg Hügels nicht abgeräumt, wie man vielleicht erwartet hätte, sondern einfach überschüttet. Nur am Rand des geplanten Hügels legte man einen rund 80 cm breiten Streifen frei und schlug hier anschließend einen Pfahlrost ein. Darauf schichtete man eine kleine Mauer aus zwei Reihen rund 40 cm breiter Gras- und Torfsoden, die als Randabstützung gegen die Erdaufschüttung des Hügels dienen sollte (Abb. 179). Nach außen schloss sich unmittelbar der aufgrund der Grundwassernähe nur sehr flach abgetiefe Burggraben an. Die ursprüngliche Breite des Grabens ließ sich wegen der späteren Veränderungen allerdings nicht mehr genau ermitteln. Aus archäologischer Sicht spricht somit nichts gegen eine Gleichsetzung der ältesten Anlage mit dem um 1190 genannten Besitz der Herren von Bockum.
