Ausgrabungen in den Gewölbekellern von Schloss Eller

Patrick Jülich

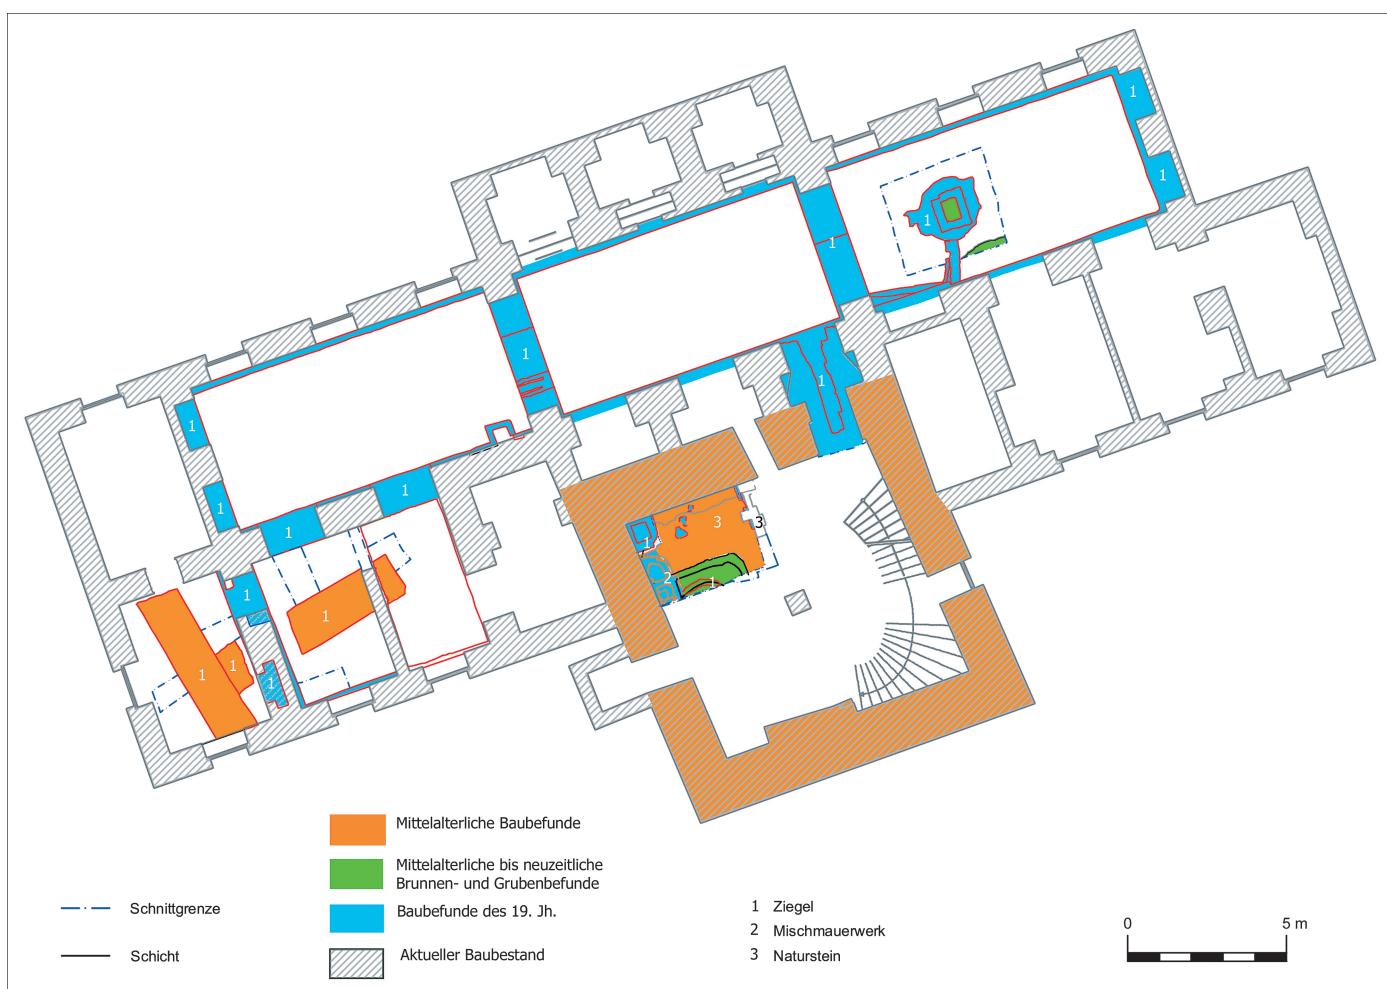
185 Düsseldorf, Schloss Eller. Lageplan der Baubefunde.

Ziel der Untersuchung durch die Firma archaeologie.de, Duisburg im Auftrag der IDG Düsseldorf war es, geplante Baueingriffe im Bereich der Gewölbekeller zu begleiten und hierbei freigelegte Bau- und Schichtbefunde in einen bauhistorischen Kontext einzuordnen (Abb. 185).

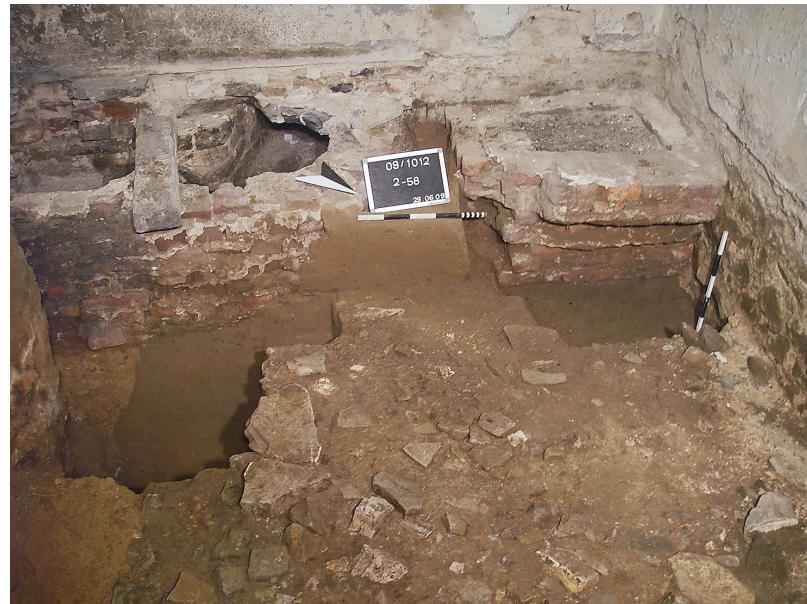
186 Düsseldorf, Schloss Eller. Westprofil des Heizschachtes und eines Kamins (19. Jahrhundert), links ein Brunnen (18./frühes 19. Jahrhundert).

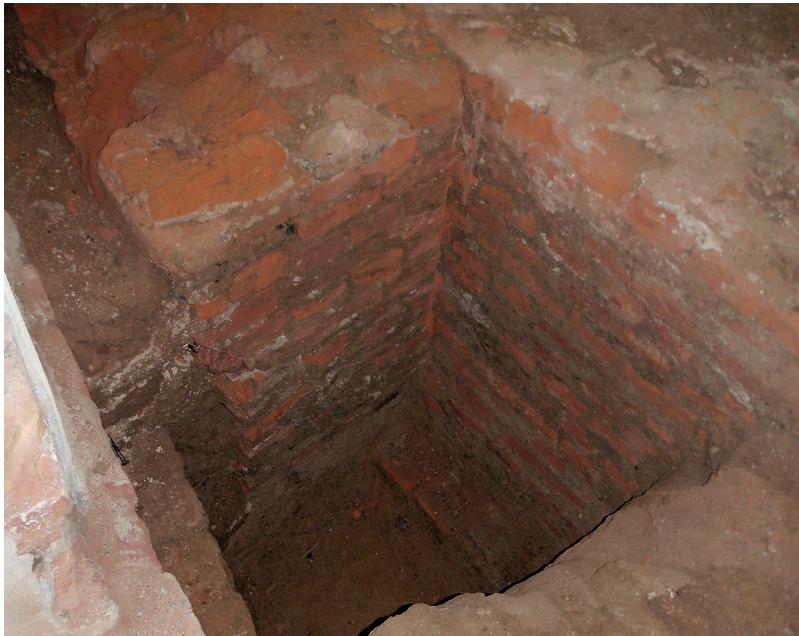
187 Düsseldorf, Schloss Eller. Spätmittelalterliche Burgmauern aus Backstein mit Stoßfuge.

verlaufende Schalenmauer, da sie oberhalb des vor springenden Fundamentes an diese ansetzt. Die tiefe Gründung des Nord-Süd verlaufenden Mauerwerks deutet darauf hin, dass hier eine Außenmauer erfasst wurde, die an den Burghügel gebaut war. Somit sind in diesem Bereich zwei mittelalterliche Bauphasen zu erkennen. Auffällig ist, dass beide Mauern in ihrer ost-westlichen Ausrichtung mit archäologischen Befunden außerhalb des Kellers korrespondieren, ohne jedoch in ihrer Stärke und funktionalen Zuordnung direkte Übereinstimmungen zu zeigen. Stärke und Tiefe der Mauern offenbaren ein großes Gebäude mit Wehrcharakter, das einen Zugang in nördlicher oder
