KÖNIGSWINTER, RHEIN-SIEG-KREIS

Neue Ausgrabungen im Zisterzienserkloster Heisterbach

Christoph Keller

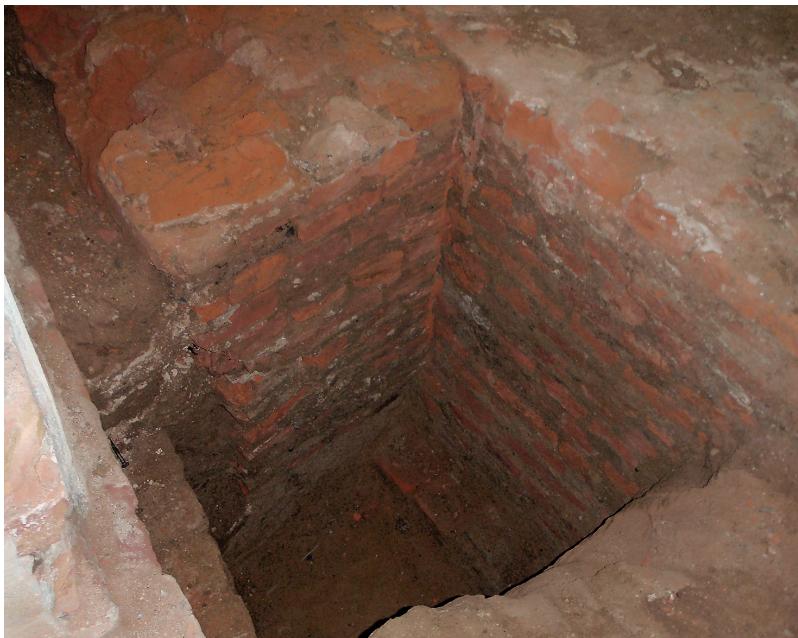
187 Düsseldorf, Schloss Eller. Spätmittelalterliche Burgmauern aus Backstein mit Stoßfuge.

verlaufende Schalenmauer, da sie oberhalb des vor springenden Fundamentes an diese ansetzt. Die tiefe Gründung des Nord-Süd verlaufenden Mauerwerks deutet darauf hin, dass hier eine Außenmauer erfasst wurde, die an den Burghügel gebaut war. Somit sind in diesem Bereich zwei mittelalterliche Bauphasen zu erkennen. Auffällig ist, dass beide Mauern in ihrer ost-westlichen Ausrichtung mit archäologischen Befunden außerhalb des Kellers korrespondieren, ohne jedoch in ihrer Stärke und funktionalen Zuordnung direkte Übereinstimmungen zu zeigen. Stärke und Tiefe der Mauern offenbaren ein großes Gebäude mit Wehrcharakter, das einen Zugang in nördlicher oder

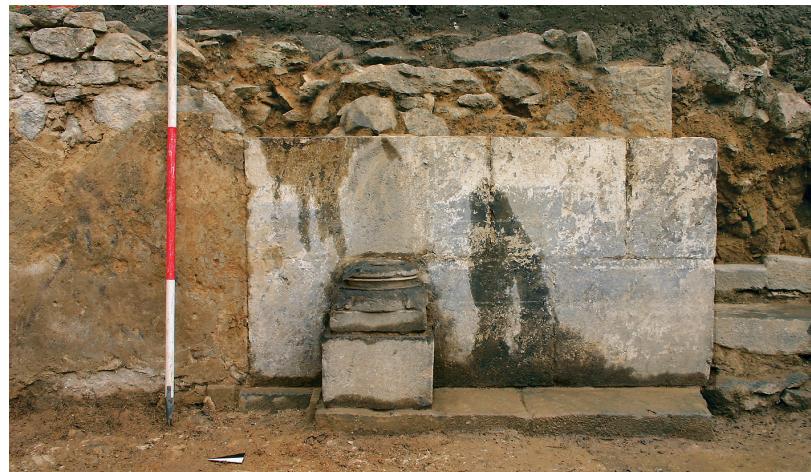
188 Königswinter-Heisterbach. Säulenbasis in der Südostecke des Kreuzgangs.

Die Untersuchung des Kreuzgangs, dessen Nordflügel und Arkadengestaltung durch die Bauaufnahme von Sulpiz Boisserée von 1833 bereits bekannt waren, fand an drei Stellen statt. Dabei zeigte sich, dass der Kreuzgang einen langrechteckigen Grundriss von 48,8 m Länge und 40,1 m Breite aufwies. Zwischen den Eckjochen erstreckte er sich auf einer Länge von acht Jochen in Ost-West-Richtung, während er in Nord-Süd-Richtung zehn Joche lang war. Die bei Boisserée eingezeichneten, der Außenwand vorgeblendeten Säulen, die die Kreuzgratgewölbe trugen, wurden in der Südostecke des Kreuzganges freigelegt (Abb. 188). Hier hatten zwei Säulenbasen den Abbruch der Anlage zu Beginn des 19. Jahrhunderts *in situ* überstanden. Wie auch an der Kirche zu beobachten, waren die Säulen nur schwach in die Wand eingebunden; dennoch hatte man auf eine zusätzliche Dübelung verzichtet.

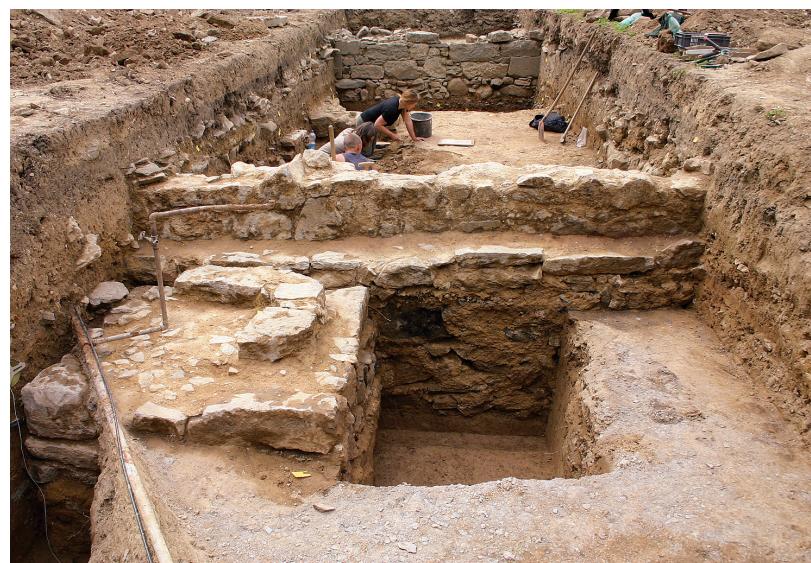
189 Königswinter-Heisterbach. Säulenfundament des romanischen Refektoriums vor der neuen Giebelwand des 15. Jahrhunderts.

Westlich der Wärmestube lag das Refektorium, dessen romanischer Ursprungsbau im rechten Winkel zum Kreuzgang nach Süden errichtet war. Der große zweischiffige Saal, dessen Gewölbe auf vier Säulen ruhte, hatte bei einer Breite von 15 m eine Länge von vermutlich 35,5 m (Abb. 189). Das Fußbodenniveau des weit nach Süden in das ansteigende Tal hinein gebauten Gebäudes lag um etwa 1,5 m höher als der nördlich angrenzende Kreuzgang. Dieser Höhenunterschied ist auch dafür verantwortlich, dass im Zuge der spätmittelalterlichen und neuzeitlichen Gartengestaltungsarbeiten der romanische Fußboden, der aus 20 × 20 cm großen Tonfliesen bestand, bis auf kleinste Reste beseitigt worden ist.

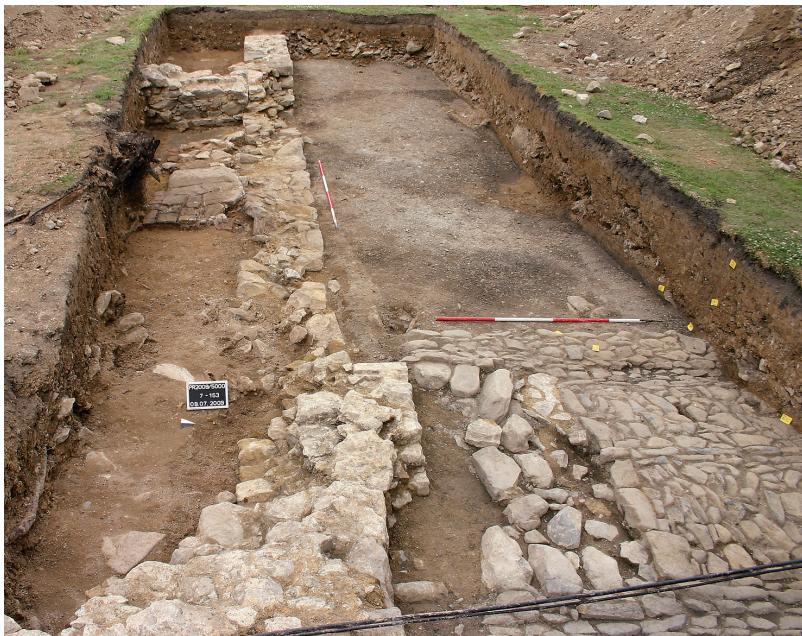
190 Königswinter-Heisterbach. Vor der Nordseite der zu Beginn des 18. Jahrhunderts errichteten „Neuen Abtei“ liegt die geschotterte Zufahrt.

Zu Beginn des 18. Jahrhunderts wurde das Abtshaus durch den Anbau eines neuen Gebäudeflügels mit der mittelalterlichen Klausur verbunden (Abb. 190). Der Neubau, der u. a. mit einer barocken Stuckdecke ausgestattet war, wurde im letzten Jahrhundert des Bestehens der Abtei Heisterbach als Klausur genutzt. In seinem Innenhof lief ein gepflasterter Weg um, aus dessen Nutzungsschichten eine umfangreiche Kollektion von Bekleidungsaccessoires – Gürtel- und Schuh schnallen, Glöckchen, Haken und Ösen – aus Bronze und Silber geborgen werden konnte. Sie geben ein deutliches Bild von der Ordenstracht der Zisterziensermonche im Barock.
