Überraschende Einblicke in den Untergrund des Düsseldorfer Stadthauses

Im Rahmen der Umnutzungspläne des Stadthauses durch die DERAG – Deutsche Realbesitz AG und Co KG – sowie der Erweiterungspläne der Mahn- und Gedenkstätte betreute die Firma ARCHBAU seit 2004 mittlerweile 29 in der Regel nur 1–2 m² große und bis zu 3 m tiefe archäologische Sondagen zur Ermittlung der Fundamenttiefen und des Untergrunds innerhalb der drei Innenhöfe wie auch der Gebäudeflügel (Abb. 191). Soweit möglich wurden die Schnitte zusätzlich bis auf weitere 2 m abgebohrt.

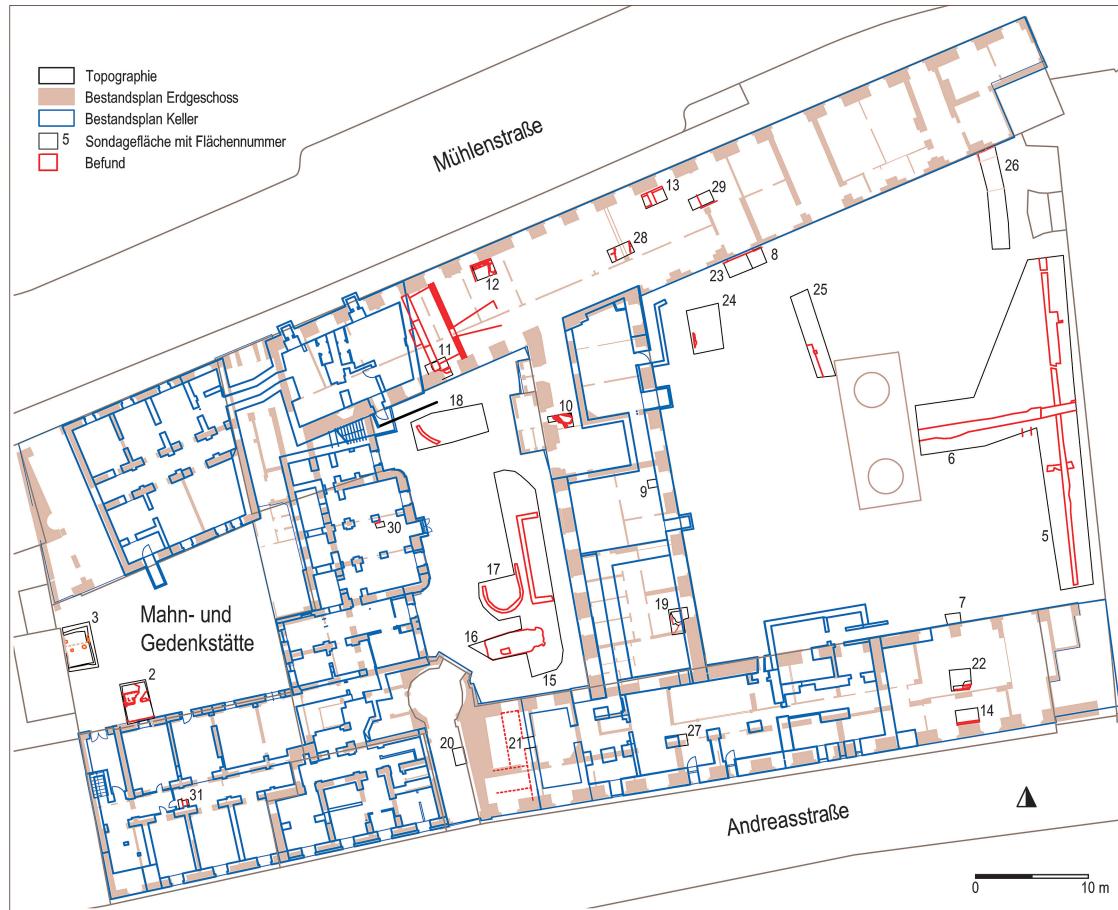
191 Düsseldorf, Übersichtsplan der Sondageschnitte im Bereich des Stadthauses.

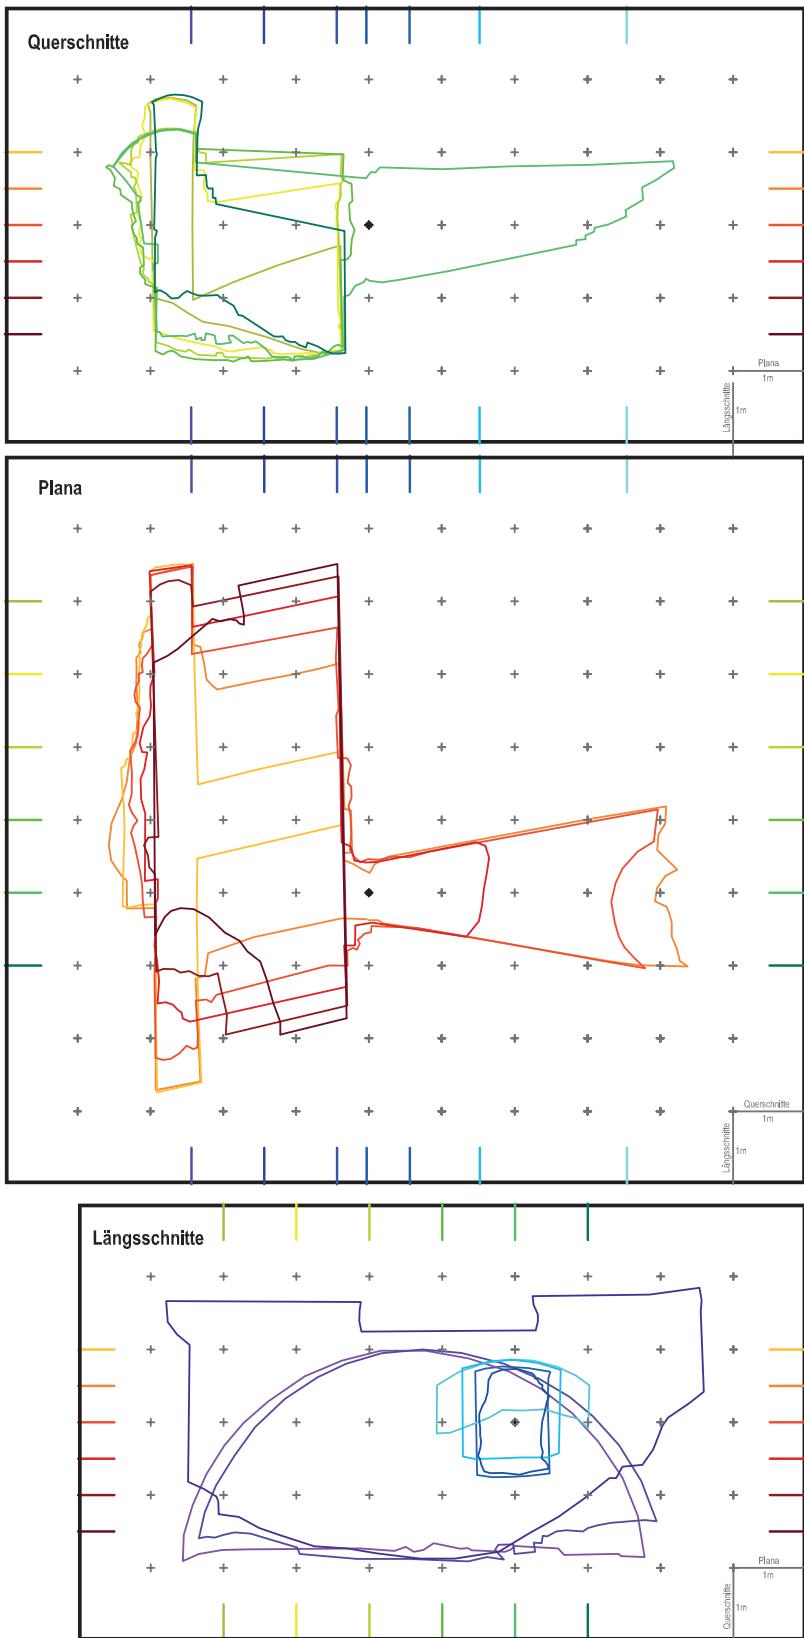
192 Düsseldorf. Aus dem Laserscan abgeleitete Plana und Schnitte des wiederaufgefundenen Kellerraums.

Unerwartete Einblicke lieferten zwei Untersuchungen im Nord- und Südflügel auf Höhe des mittleren Hofes. Beim Anlegen von Sondageschnitt 11 im Norden brach plötzlich der Boden unterhalb der aufgeschnittenen Betonplatte ein. Durch die etwa $0,5 \times 0,5$ m große Öffnung gelangte man über eine Schuttrampe in einen langrechteckigen, überwölbt, feuchten Raum von 3,5 m Tiefe, der offensichtlich zuletzt als Kloake gedient hatte und in dem sich unter Luftabschluss Pilze ausgebreitet hatten. Da aus diesem Grund keine längerfristige Untersuchung stattfinden konnte, wurde das Labor für Photogrammetrie der Hochschule Bochum mit der Erstellung eines Laser-scans beauftragt, aus dem dann u. a. Plana und Schnitte der Räumlichkeit abzuleiten waren (Abb. 192). Wie ein Vergleich mit Daten der beiden noch zugänglichen, westlich gelegenen Kellerräume nahelegt und die Verzahnung der westlichen Mauer mit der Nordmauer des Gebäudetraktes andeutet, handelte es sich bei dem Raum ursprünglich um einen etwa 3×6 m großen, weiteren Kellerraum unterhalb des Back- und Brauhäuses des Klosters. In diesen wurden zu einem späteren Zeitpunkt verschiedene Gewölbe eingezogen und zusätzlich die östliche Mauer durchbrochen und ein schräger, 4 m langer „Zufluss“(?) angebaut. Es war nicht möglich, die Situation östlich des „Zuflusses“ zu beobachten.

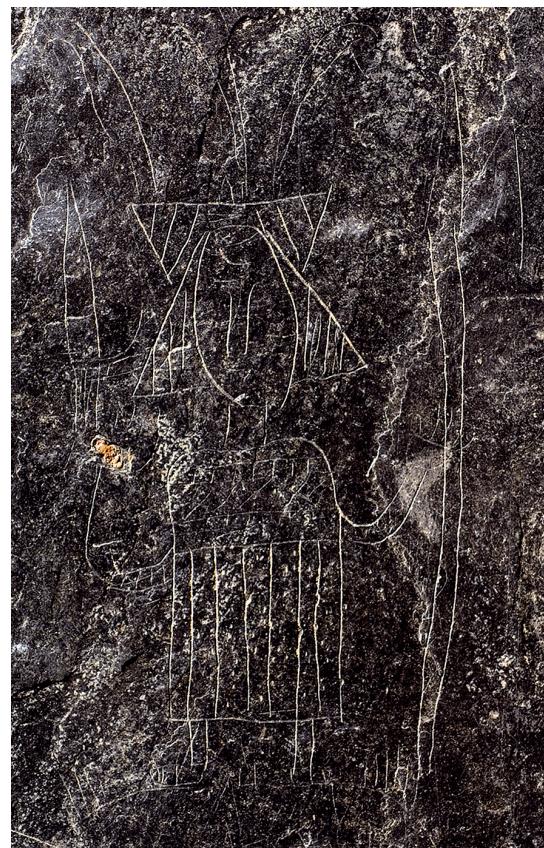
193 Düsseldorf. Schieferplatte mit figürlichen Graffiti aus einer Kulturschicht vom Ende des 15./Anfang des 16. Jahrhunderts.

An weiteren Funden ist zahlloser Schieferschutt ehemaliger Dachabdeckungen sowie weiterer feiner Bauschutt zu nennen, der auf den Abbruch einer älteren Bebauung hinweist. Unter den exemplarisch geborgenen, gelochten Schieferplatten befindet sich ein Exemplar, das auf einer Seite Graffiti aufweist (Abb. 193). Neben verschiedenen horizontalen und vertikalen Strichen befindet sich – vom Betrachter aus – auf der linken Seite der Platte ein stilisierter Kopf, möglicherweise eine nicht fertiggestellte Figur wie sie auf der rechten Seite komplett zu sehen ist. Letztere steht auf einem Hügel. Zu erkennen sind zwei Beine oder Füße, ein hochrechteckiger Körper mit gerundeten Schultern, zwei nach oben abgewinkelte Arme mit Händen (?) und der Kopf. Die linke Hand der Person umfasst eine Lanze (?), die rechte hält ein länglich gewundenes aufragendes Objekt. Der Körper bzw. das Gewand besitzt mittig im oberen Drittel zwei horizontale Linien, die unteren beiden Drittel sind durch eine durchgehende horizontale Linie abgetrennt und durch eng gesetzte senkrechte Linien schraffiert. Hierbei mag es sich um einen in Falten fallenden Rock handeln. Der auf einem kurzen Hals sitzende Kopf ist langoval, das Gesicht nur durch eine aus zwei parallelen Linien angedeutete Nase charakterisiert. Markant ist die detaillierte Frisur oder der Kopfputz, der aus zwei winklig abstehenden Flächen seitlich des Kopfes und einer zweispitzen Fläche über dem Kopf besteht. Alle diese Flächen sind mit Linien schraffiert.

Die endgültige Deutung der Darstellung steht noch aus. Sie zeigt gewisse Ähnlichkeiten mit den hochmittelalterlichen Bildnissen der hl. Cordula, Schutzpatronin der Schiffer, Pilger und Reisenden.
