# Batardeau, Uferbefestigung und ein Plattboden-schiff der frühen Neuzeit in Kaiserswerth

In Düsseldorf-Kaiserswerth erfolgte die Erneuerung des Rheindeichs am nördlichen Rand des Ortskerns. Die archäologische Begleitung dieser Maßnahmen führte die Firma archaeologie.de durch. Dabei wurden Baureste der ehemaligen Festung, Spuren von Uferbefestigungen und ein vollständiges Plattbodenschiff der frühen Neuzeit entdeckt (vgl. Abb. 199).

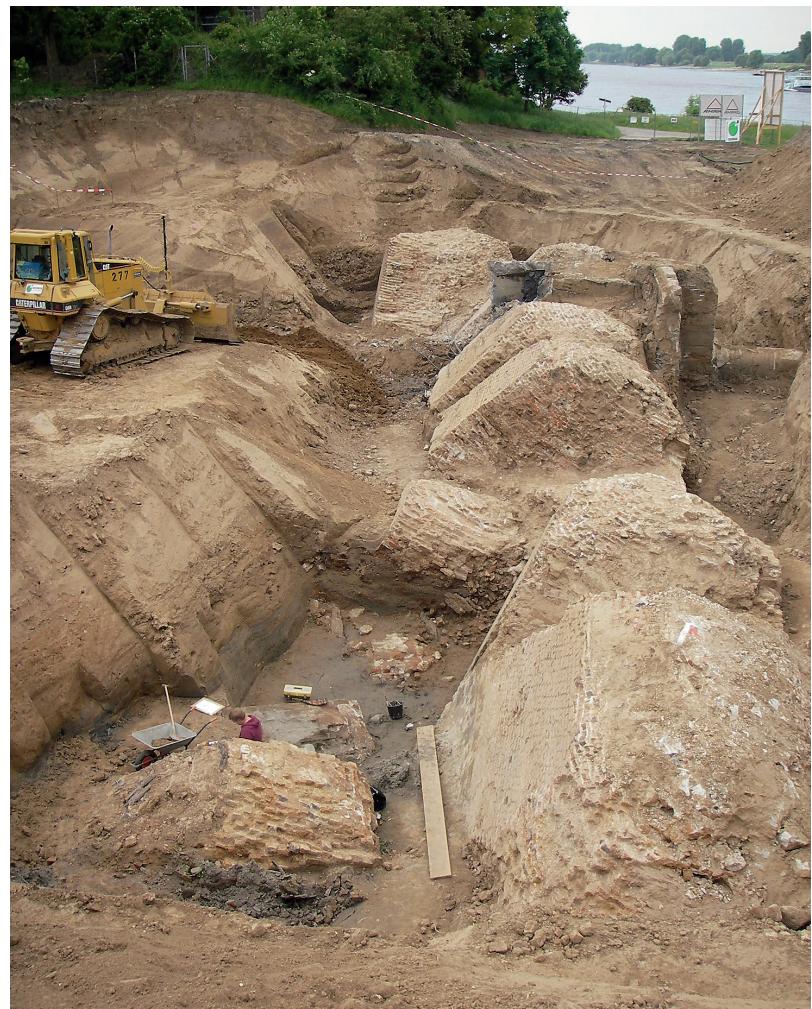
**203** Düsseldorf-Kaiserswerth. Der vollständig freigelegte Batardeau, Blick nach Süden. Im Bildvordergrund sind bereits erste Reste des Schiffsbugs erkennbar.

Bei der Freilegung eines ca. 40 m langen und 4 m hohen Mauerrestes war schnell erkennbar, dass es sich um den nördlichen Batardeau der Festung handelte (Abb. 203).

Die Mauer war bis zu 4,2 m hoch erhalten. Sie hatte eine Breite von ca. 6 m an der Basis und etwa 4,6 m an der Abbruchkante. Die Dossierung der Außenfronten betrug ca. 13°. Ein dachförmiger Abschluss ist zu ergänzen.

Auf der Rheinseite des Bauwerks war die Außenenschale zwischen dem Blockverband mit schachbrettartig versetzten Basaltsäulen, die in das Backsteinmauerwerk einbinden, verstärkt. Letzteres hatte man auf einer eng gepackten Lage Basaltsäulen errichtet. In den verschiedenen Brüchen der Mauer ließ sich beobachten, dass die Backsteinlagen nicht horizontal gemauert, sondern im rechten Winkel zu den einfallenden Mauerflanken angeordnet waren. Der Zwickel in der Mauermitte wurde mit einem Gusskern aus Backsteinen, Basaltbruchstücken und Mörtel ausgefüllt.

Unter der Lage Basaltsäulen ließ sich an mehreren Stellen ein Holzrost dokumentieren. Dieser bestand aus 0,25 m starken, miteinander verzapften Balken, so dass Gefache mit einer Seitenlänge von 1,1 bis 1,3 m entstanden. Unter einem Bruchstück des Mauerwerks beobachtete man zwei dicht nebeneinanderliegende Pfosten. Da eine nähere Untersuchung jedoch nicht möglich war und an anderer Stelle keine Pfosten unter dem Holzrost erkannt wurden, muss die Frage nach einer möglichen Pfahlgründung offen bleiben.

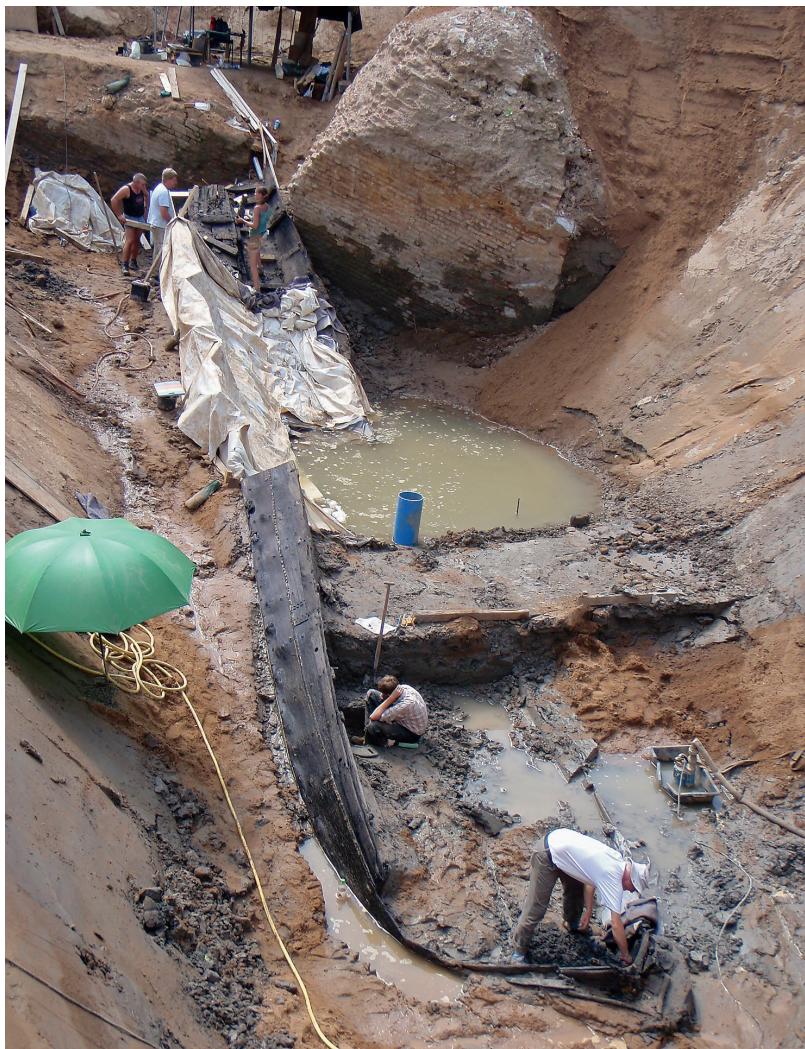
**204** Düsseldorf-Kaiserswerth. Freilegung des Nachens, Blick nach Süden.

Am nördlichen Ende des Batardeau, dort wo nach 1702 der Kittelbach in den Altarm des Rheins floss, lag in 3 bis 9 m Tiefe das hölzerne Schiff (Abb. 204). Durch die Lage des Befundes gestaltete sich die Freilegung, Dokumentation und Bergung des Schiffskörpers äußerst schwierig. Aus Gründen des Hochwasserschutzes musste die Maßnahme am 13. September 2009 abgeschlossen sein. Da erst am 29. Juli die Möglichkeit bestand, mit den archäologischen Arbeiten am Schiff zu beginnen, stand die Untersuchung unter erheblichem Zeitdruck. Bewältigen ließ sich diese nur, indem zur Bergung des Schiffes eine selbstentwickelte „Bergungsgabel“ zum Einsatz kam, mit der es möglich war, ganze Segmente des Schiffskörpers zerstörungsfrei mit dem Bagger zu heben.

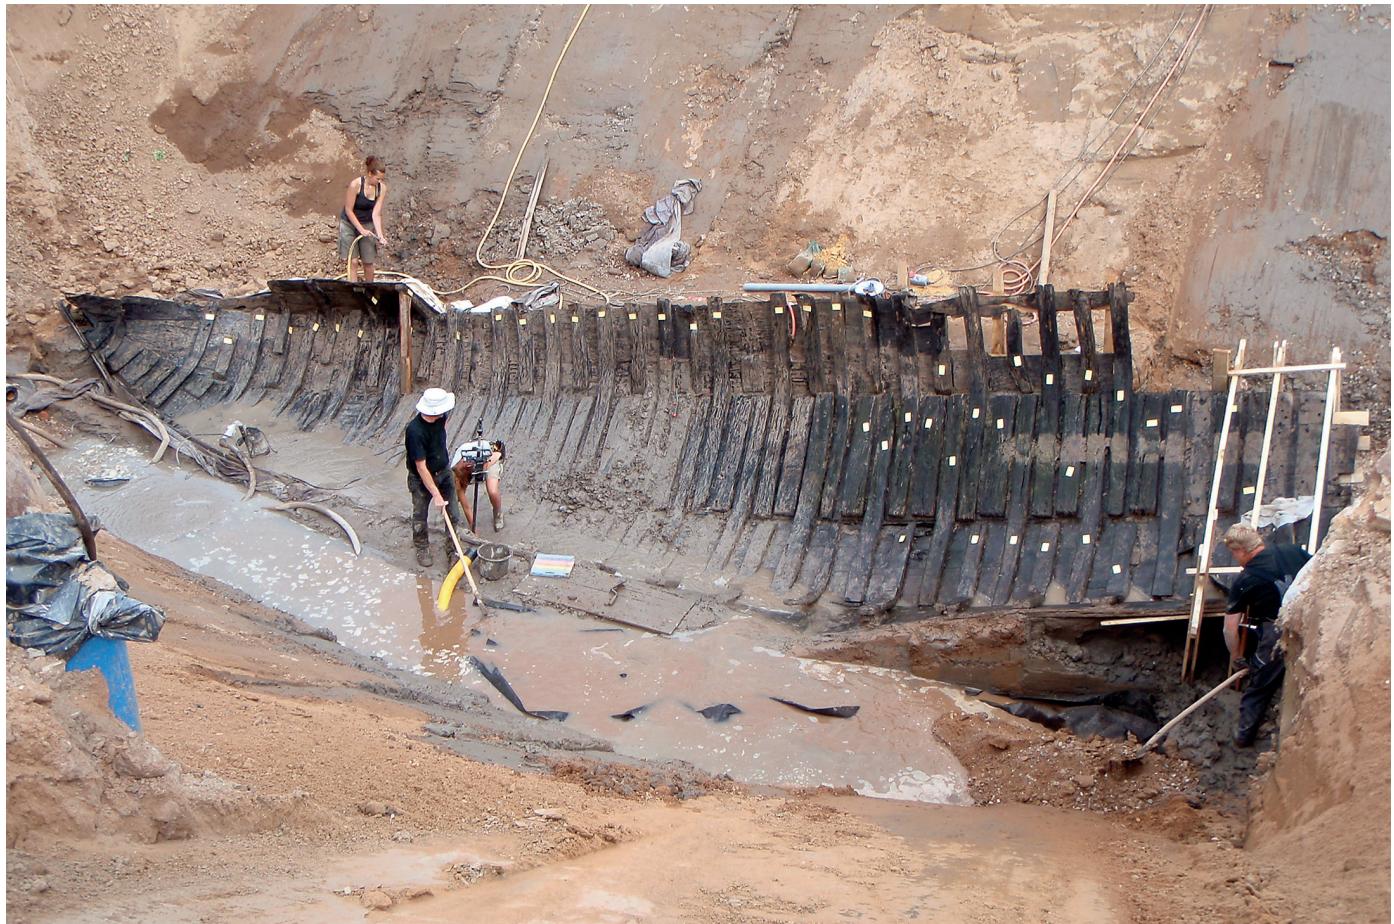
**205** Düsseldorf-Kaiserswerth. Blick in das freigelegte Schiffinnere, am rechten Bildrand wird ein Rumpfsegment zur Bergung vorbereitet.

Das Schiff war bei der Auffindung 17,5 m lang und 3 m breit. Der kiellose Rumpf hat einen Fünfachtelquerschnitt mit platem Boden und Seitenplanken, die zum Boden in einem Winkel von 30° liegen. An diesem Unterbord sind die Planken des Oberbords in einem Winkel von 45° befestigt, sodass sie beinahe senkrecht stehen. Dieser charakteristische Querschnitt weist das Schiff als einen Nachen aus.

Zur Versteifung war der Rumpf mit Wrangen, Knickspanten und Halbspanten ausgestattet (vgl.

Abb. 199; 205). Diese bildeten jeweils einen den ganzen Rumpfquerschnitt verstiefenden Spant. Durch diese Anordnung entstand ein System aus insgesamt 57 Spanten, welche sich entweder aus zwei Halbspanten oder zwei Knickspanten und einer Wrangle zusammensetzten.
