# Neue mittelalterliche und neuzeitliche Befunde zur Essener Marktkirche

Cordula Brand und  
Uwe Schoenfelder

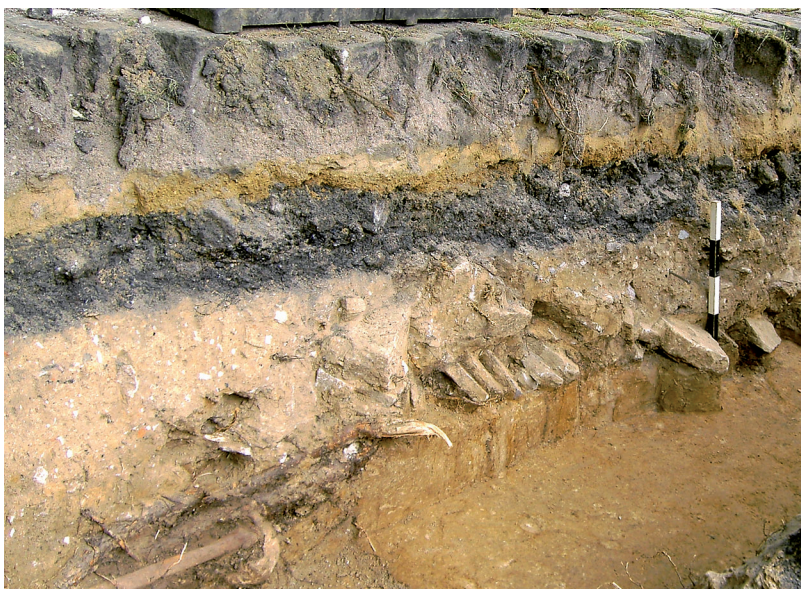
**122** Essen, Marktkirche. Nordprofil mit durchgeschnittenem Mauerkörper in Fläche 7 (Stelle 111). Im Vordergrund links die angeschnittene Gruft (Stelle 115) mit Unterschenkelknochen in Fundlage und umgelagertem Schädel.

Die ersten beiden Eingriffe lagen im nicht wiedererrichteten westlichen Bereich. Hier sollten vier Punktfundamente (Flächen 2–5) für einen anzubauenden Glaskubus sowie der Rohrgraben für eine Fernwärmeleitung (Fläche 7) angelegt werden (Abb. 122). Die dritte Bodenöffnung erfolgte südlich der Kirche für den Bau einer neuen Zugangstreppe (Fläche 6). Während der letztere Eingriff befundlos blieb, erbrachten die ersten beiden aussagekräftige Gräber- und Baubefunde, die zusammen mit dem bereits Bekannten und der spärlichen schriftlichen Überlieferung ein gewisses Bild von der Baugeschichte der Marktkirche ergeben.

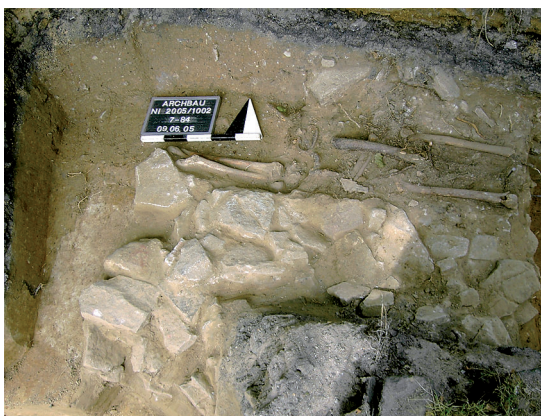
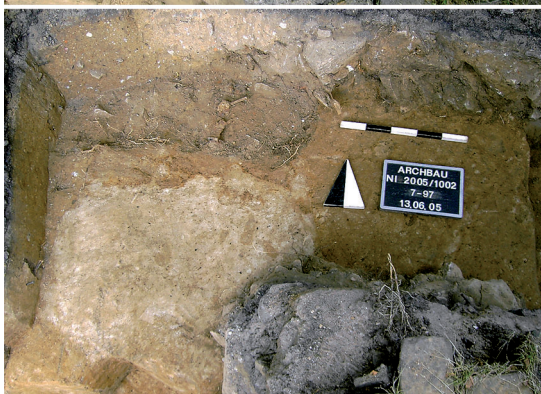
**123** Essen, Marktkirche. Oben: Oberes Planum in der NW-Ecke mit Mauer-ecke (?) Stelle 111, Grabrest mit Oberschenkelknochen Stelle 109 (rechts), Grube Stelle 108 (links), beide geschnitten durch Gruft Stelle 115 (Mitte) mit eisernem Sarggriff und randlich deponierten Oberschenkelknochen; unten: Unterer Planum unterhalb der Mauer mit heller Grube, Grab Stelle 114, geschnitten durch Grube Stelle 108, die wiederum von der Gruft Stelle 115 (oben links) gestört wird.
