Der karolingische Paukanal in Aachen

Donata Kyritz

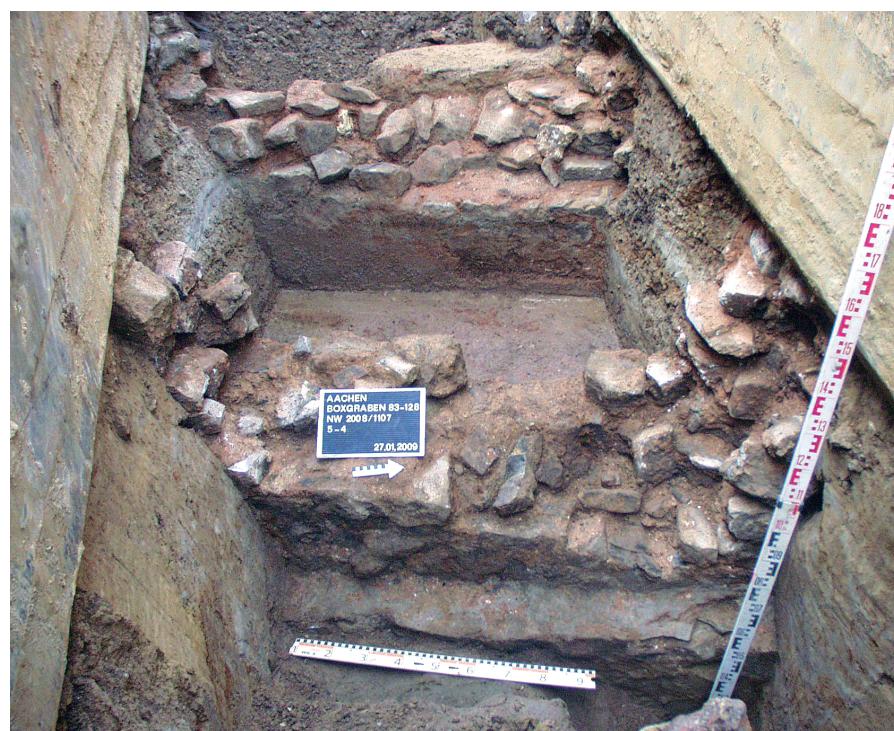
1 Aachen, Boxgraben.
Der schräg angeschnittene karolingische Kanal der Pau (St. 5) gegen West.

Vom ersten Teilstück (St. 5) waren noch beide Wangen, die östliche Baugrube und die als Sockel gearbeitete Sohle des Kanals erhalten (Abb. 1). Verfüllmaterial der Leitung im oberen Bereich ließ darauf schließen, dass der Kanal einst überdeckt war, die Abdeckung nach Aufgabe jedoch zusammengebrochen war. Die nur in Teilen erhaltene Baugrube der Leitung maß in der Breite auf der Ostseite 0,64 m, konnte aber aufgrund des begrenzten Bauaufschlusses nicht bis an ihre Unterkante dokumentiert werden. Die Schichtung ihres Verfüllmaterials aus Varietäten hellbraunen, tonigen Schluffs mit Holzkohleeinschlüssen, Mörtel- und Bruchsteinstücken

wiesen darauf hin, dass die Verfüllung der Baugruben sukzessive während der Errichtung der Leitung erfolgte. In diese Baugrube eingetieft lag die sockelartig ausgebaute Leitungssohle mit einer Mindestbreite von 1,9 m (das westliche Ende wurde nicht erfasst). Auch die Dicke der Leitungssohle konnte nur bis zu 0,6 m erfasst werden. Auf der Ostseite ragte der Sockel etwa 0,15 m seitlich der östlichen Wange hervor. Die Sohle war sorgfältig aus Grauwackequadern gesetzt und verfugt. Ihre Oberkante und die darauf ansetzende Wange waren in einem Guss von einem etwa 2 cm starken Putz überzogen. Die Breite der östlichen, auf dem Sockel aufsitzenden Wange des Kanals betrug 0,53 m. Die als Schalmauerwerk errichtete Mauer war außen aus bündig abschließenden Grauwackequadern gemauert, im Kern geschüttet und mit einem rosaroten Mörtel verbunden. Dem sehr festen Kalkmörtel war neben Kies vor allem Ziegelmehl beigemischt, eine Art der Mörtelung, die in Aachen in dieser Form ausschließlich bei römischen und karolingischen Befunden anzutreffen ist. Auch die Innenseite der Wange war flächig mit diesem Mörtel abgedichtet. Der Putz war innen wie außen ca. 2 cm dick und insgesamt sehr glatt und dicht aufgetragen. Sinter-

ablagerungen waren nicht festzustellen. Die lichte Weite der Rinne betrug 0,68 m. Die Breite der Westwange variierte teilweise störungsbedingt zwischen 50 und 58 cm. Ob der Sockel auch auf dieser Seite hervorragte, ließ sich nicht klären. Der Boden des Kanals bestand aus bis zu drei erhaltenen Putzlagen, die ebenfalls von rosaroter Farbe waren. Der stark mit Ziegelbruch gemagerte Putz erinnert an den bei römischen Wasserleitungen verwendeten hydraulischen Wasserputz. Während die unterste Mörtellage in einem Guss mit der inneren Wandung eingebracht wurde, war zu erkennen, dass die beiden oberen Lagen an die Wände anstießen. Zwischen Lage drei und zwei von oben befand sich außerdem eine Schotterschicht aus scharfkantigem Grus mit einer Korngröße von bis zu 6 cm. Die oberste Mörtellage mit einer Stärke von 0,6 cm unterschied sich in ihrer Zusammensetzung von den anderen Mörtelarten, was ebenfalls auf eine spätere Erneuerung hinweist. Neben einem Anteil von 10 % Kalkeinschlüssen war dieser Mörtel vor allen Dingen mit Silex, Feinkies und Holzkohlebröckchen gemagert.
