Stadt Essen

Überreste der Quintinskapelle?

Cordula Brand und Detlef Hopp

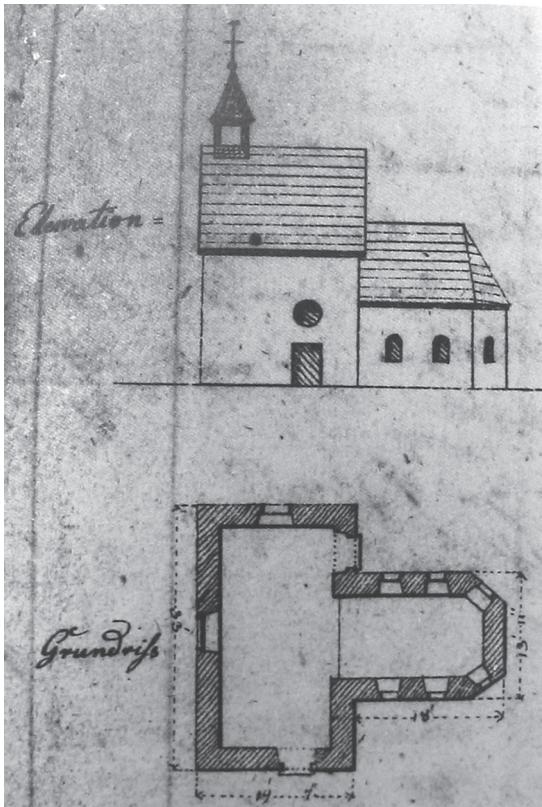
1 Essen. Grund- und Aufriss der Quintinskapelle im Abschätzungsprotokoll des Architekten Freyse 1812.

An der Nordseite der Münsterkirche von Essen befand sich vor dem Westflügel des Kreuzgangs die St. Quintinskapelle, ein kleiner rechteckiger Saalbau von knapp 40 m² Innenfläche, der durch einen schmalen Chor nach Osten erweitert wurde (Abb. 1). Dieser galt lange Zeit als Vorgängerbau der Stiftskirche aus dem 9. Jahrhundert. Angeblich soll die erste Äbtissin und Verwandte (Schwester?) Altfrids, Gerswid, die 870 starb, dort bestattet worden sein. Heute geht man davon aus, dass diese Kapelle erst im 10. Jahrhundert oder zu einem noch späteren Zeitpunkt entstand. Spätestens vom 14. Jahrhundert an spielte die Quintinskapelle insbesondere bei sog. Übergangsritualen – etwa beim Eintritt einer Dame in das Stift oder dem Tod einer Stiftsdame, die in der ersten Nacht nach dem Tod hier aufgebahrt wurde – eine besondere Rolle.

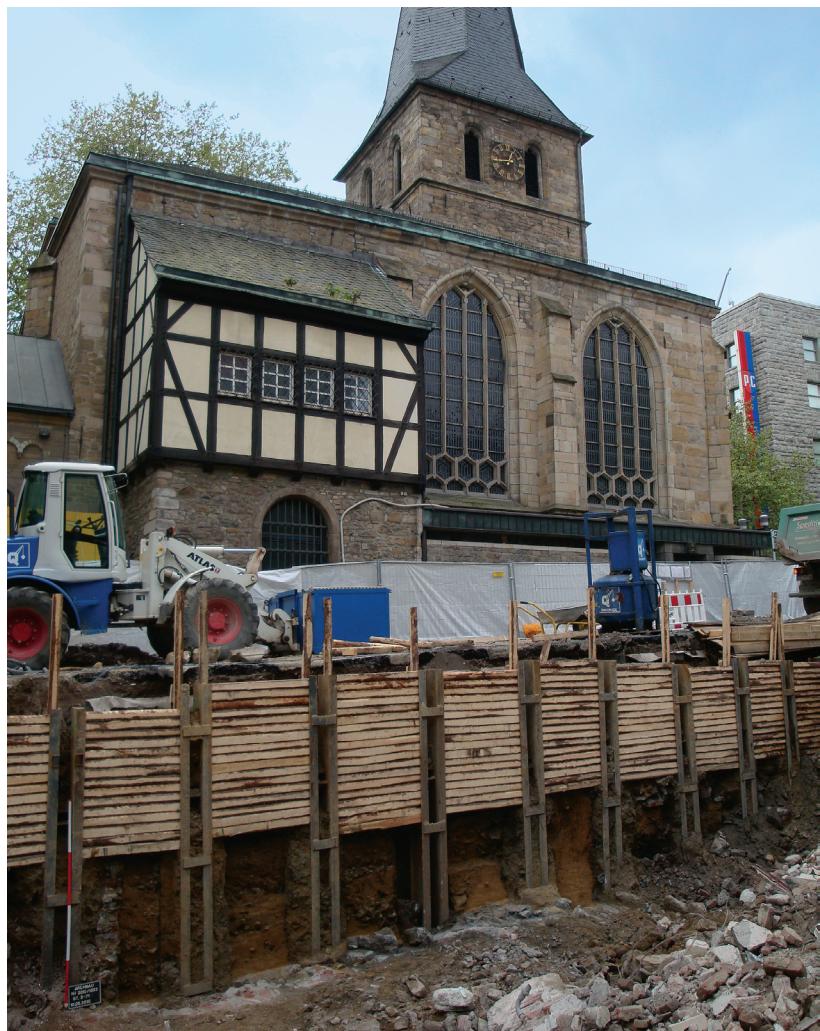
2 Essen. Blick auf das Südprofil Richtung St. Johann Baptist mit den hochmittelalterlichen Gruben.

Während der folgende, 10 m breite Abschnitt des Profils stark gestört war, konnte dann auf weiteren 6 m – in dem Bereich, in dem die Stadtarchäologie bereits mittelalterliche Funde aus den Bohrlöchern geborgen hatte, – ein gut 2 m mächtiges Paket von ca. acht sich überschneidenden, mittelalterlichen Gruben aufgedeckt werden, die zuunterst in den anstehenden Lehm eingetieft waren (Abb. 3). In den oberen drei Befunden kam Keramik zutage. Die oberste Verfüllung enthielt neben Grauware Faststeinzeug sowie Steinzeug Siegburger Art und datiert somit in das späte Mittelalter. Die darunter angetroffene Verfüllung erbrachte eine Scherbe Badorfer Art, in diesem Zusammenhang wohl ein umgelagerter Altfund. Beide Verfüllungen überdeckten eine große, mehr als 4 m lange Grube, deren flach muldenförmige Unterkante mit einer großen Menge kleinteiligem Steinschutt – Abfälle eines Steinmetzes? – bedeckt war. Neben diversen schwärzlichen Grauwaresscherben wurden mehrere Fragmente helltonig-beigefarbener Ware Pingsdorfer Art angetroffen, die eine Datierung in das hohe Mittelalter belegen. Die übrigen fünf tieferliegenden Gruben sind somit allesamt ebenfalls hochmittelalterlich oder älter anzusetzen.

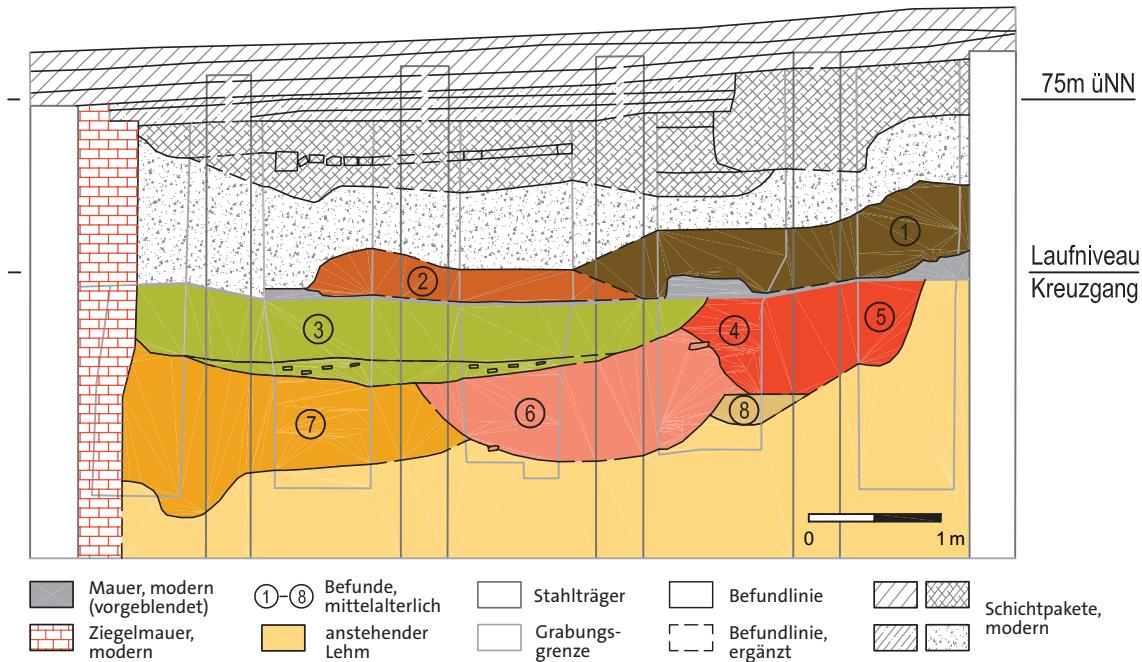
3 Essen. Ausschnitt aus dem Südprofil der Baugrube mit den mittelalterlichen Befunden.
