Die katholische Pfarrkirche St. Dionysius in Alt-Walsum

Gerard Jentgens

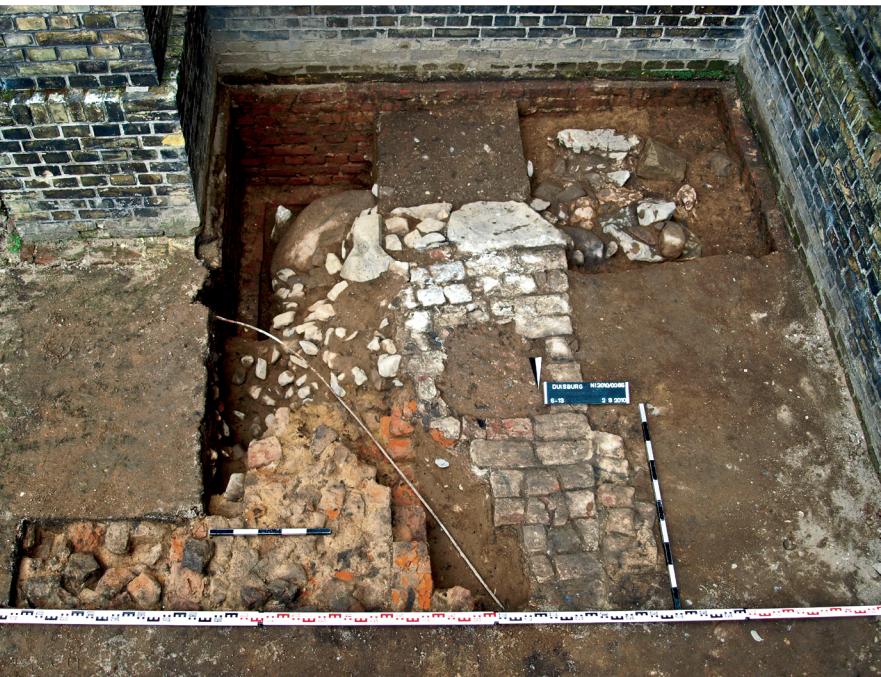
Im Winkel zwischen Chorwand und Pfeiler lag ein großer Findling mit einem geschätzten Gewicht von 1 t und einem annehmenden Durchmesser von mehr als 80 cm. Er bildet den markantesten Teil eines Rollsteinfundaments, das den stratigrafisch ältesten Baubefund des Arbeitsbereichs darstellt.

1 Duisburg-Walsum, St. Dionysius. Planumsausschnitt St. 6 mit Findling (Bildmitte oben).

Der Arbeitsbereich St. 6 umfasste eine insgesamt etwa 3 × 3,9 m große Fläche auf der Nordseite des Chors zwischen der Ostwand des Querhauses und dem ersten Pfeiler des Chors. Schon dicht unter der Oberfläche erschienen hier die ersten Baubefunde (Abb. 1). Um die archäologische Substanz im Hinblick auf spätere ausführlichere Untersuchungen möglichst wenig zu beeinträchtigen, wurden nur jüngst gestörte Bereiche wie z. B. eine Blitzableitertrasse aufgenommen. Trotz dieses behutsamen Vorgehens konnten zwei wichtige Mauerbefunde dokumentiert werden:

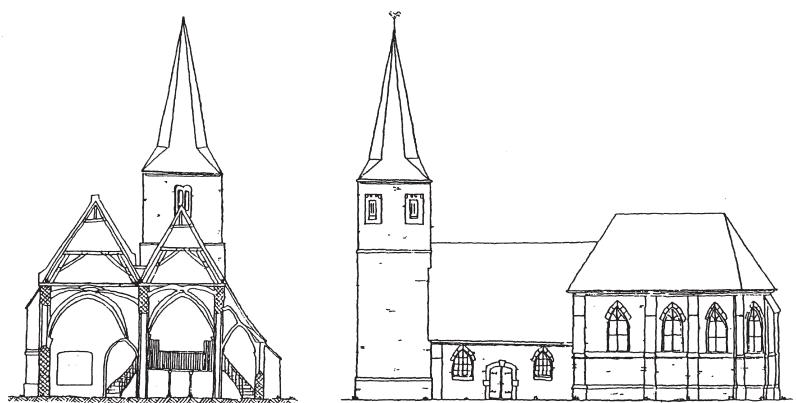
2 Duisburg-Walsum.
Vorgängerbau von
St. Dionysius. Schnitt
und Seitenansicht.

Schließlich sind vor dem Abbruch 1880 noch eine Seitenansicht von Süden, eine Schnittzeichnung und ein Grundriss des Gebäudes aufgenommen worden (Abb. 2-3). Dargestellt ist in den Zeichnungen eine dreischiffige Basilika mit vorgestelltem Westturm. Im Osten lag der ein Joch weit gespannte Chor mit Fünfachtelabschluss und Strebebefestigungen. Im dreijochigen Mittelschiff zeigten die Pfeilerreihen im Vergleich zum Chor einen deutlichen Versatz nach innen. Auch die Außenmauern des Mittelschiffs waren schwächer dimensioniert als die Mauern des Chors. Vieles spricht also für eine Mehrphasigkeit des Baus.

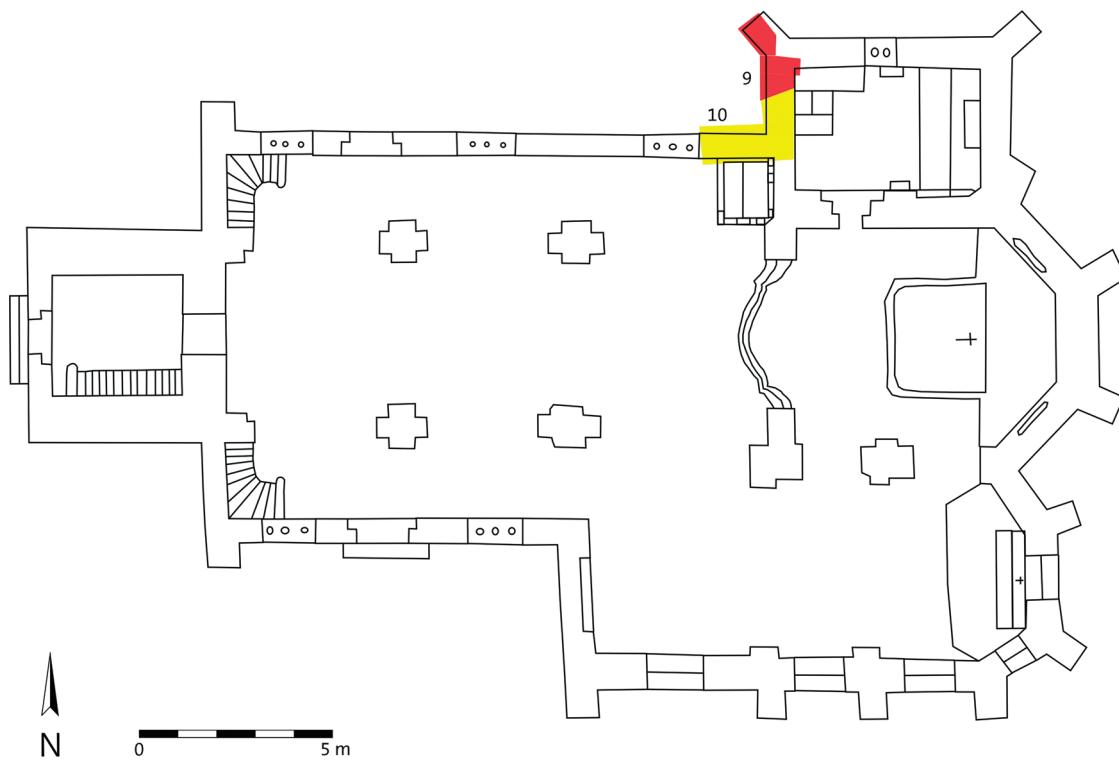
3 Duisburg-Walsum.
Lage des archäolo-
gischen Befundes im
Vorgängerbau von
St. Dionysius; gelb: Roll-
stein; rot: Backstein.

Betrachtet man den Grundriss des Vorgängerbaus, kommt nur eine Lokalisierung der ergrabenen Fundamente auf der Nordseite in Frage – da, wo die nördlich an den Chor angebaute Sakristei in die Mauer des Seitenschiffs einmündet (Abb. 3). Der Backsteinpfeiler und das Nord-Süd gerichtete Schalenmauerwerk gehörten zur Sakristei. Sie nutzten

im Bereich der Westwand Teile des älteren Rollsteinfundaments. Die Rollsteine dienten vermutlich primär einer älteren Westwand und teils der Nordwand des Seitenschiffs als Fundament.
