## Haus Berge, eine vergessene Wasserburg im Essener Norden

Detlef Hopp

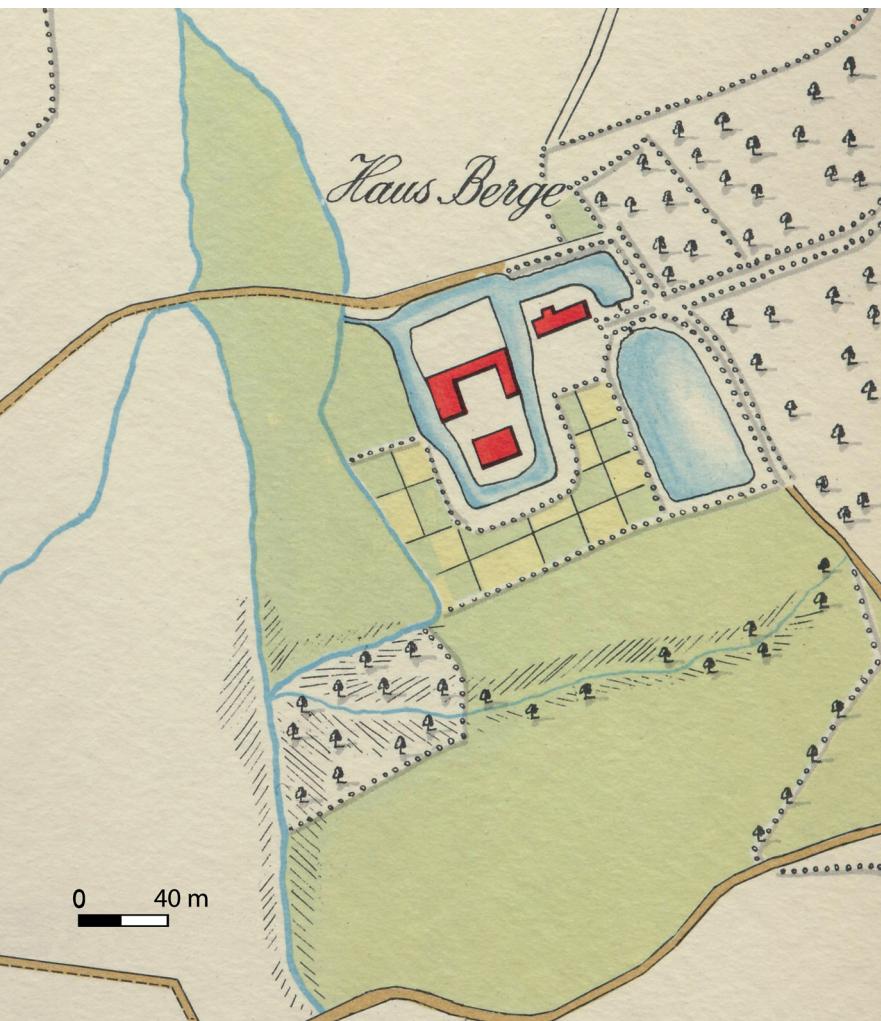
1 Essen-Bochold. Haus Berge auf einem Kartenwerk von 1803/06.

**H**aus Berge ist in Kartenwerken des beginnenden 19. Jahrhunderts als eine ca. 80 × 120 m große, von etwa 10–20 m breiten Wassergräben umgebene Burgenlage verzeichnet (Abb. 1). Sie lag in einer sumpfigen Niederung an dem heute kanalisierten Mühlenbach im Stadtteil Bochold. 1291 findet sich die erste urkundliche Erwähnung als Haus „op dem Berge“. Im Mittelalter gehörten das Haupthaus mit Nebengebäuden, Mühlen und Fischteichen zum Besitz. Nachdem der Letzte der Familie op dem Berge 1528 gestorben war, ging die Anlage in das Eigentum der Familie von Recke über. Ab 1597 waren die von Asbecks Herren zu Berge, die den Besitz 1794 an die Fürstäbtissinnen von Essen veräußerten. Zu dieser
