Dormagen, Kreis Neuss

Zwischen Burg und Stadt – neue archäologische Untersuchungen in der Zollfeste Zons

Patrick Jülich und Hans-Peter Schletter

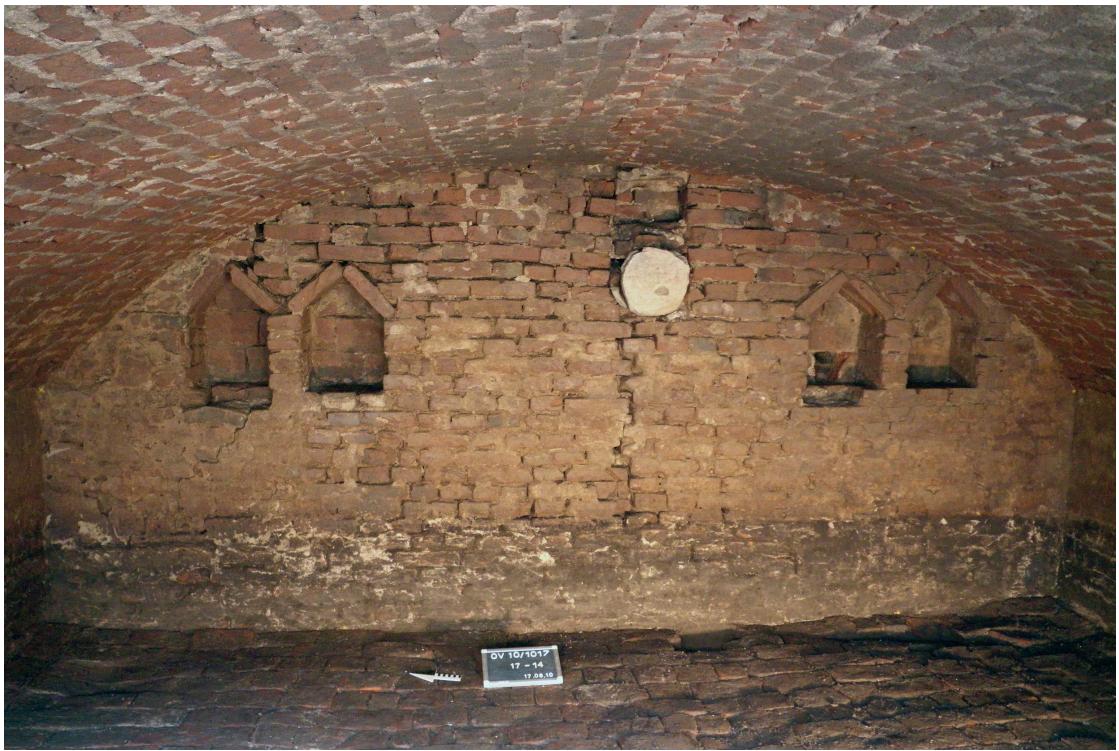
1 Dormagen-Zons.
Gewölbekeller aus Backsteinen mit Lichtnischen,
16.–17. Jahrhundert.

In unmittelbarer Nähe wurden zwei Keller freigelegt. Der eine war fast vollständig erhalten (Abb. 1). Nur in seinem nördlichen Teil war er durch Bauarbeiten der frühen 1970er Jahre verstürzt. Es

handelte sich um einen im Lichten $6,35 \times 4,62$ m großen Gewölbekeller. Die nördliche und südliche Außenmauer waren bis zur Kämpferhöhe des Gewölbes ca. 1 m hoch. Die südliche maß am Scheitelpunkt des Gewölbes 2 m. In der westlichen wurde der Zugang nachgewiesen. Die Öffnung misst $0,58 \times 0,62$ m und ist mit einem Gewölbe versehen. Aufgrund von Mauerausbrüchen bleibt unklar, ob es hier eine Treppe gab.

In der südlichen Außenmauer befand sich etwa mittig eine rechteckige Aussparung. Auf der Höhe der Kämpferlinie des Gewölbes waren zudem im Osten und Westen davon je zwei 35 cm breite Lichtnischen eingelassen. Der Boden bestand aus einem Backsteinpflaster, das stumpf gegen die Außenmauern stieß. Diese banden ineinander ein. Man verwendete ein einheitliches Backsteinmaß von ca. $27-28 \times 13 \times 6-7$ cm und setzte die Mauern in unregelmäßigen Läufer-Binder-Lagen. In einer Mauerseite waren einige Basaltsäulen vermauert.

Das Gebäude datiert vor das Jahr 1818, da es auf der Urkarte dieser Zeit nicht mehr verzeichnet ist. Die verwendeten Backsteinformate und die Lichtnischen könnten spätmittelalterlich sein. Aufgrund der Mauertechnik und des recht flachen Gewölbes wird die Errichtung aber eher im 16.–17. Jahrhundert erfolgt sein.

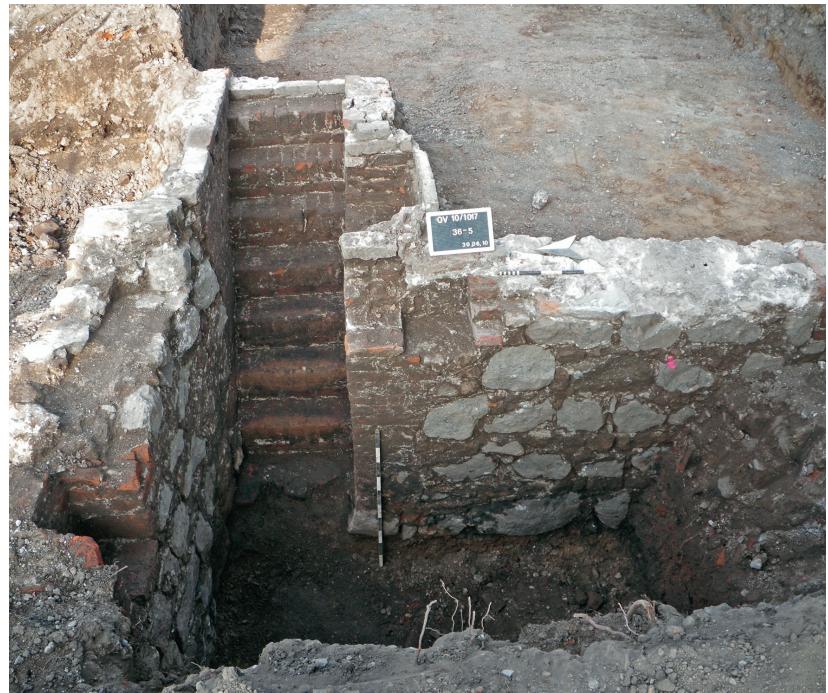
2 Dormagen-Zons.
Stufenabgang in einen
Keller aus Backstein und
Basalt, 15.–16. Jahrhun-
dert.

Mehrere Meter östlich dieses Kellers fanden sich Reste eines weiteren, 5,6 m breiten Kellers. Er war jedoch nicht so gut erhalten und seine Decke fehlte (Abb. 2). In seinem westlichen Teil hatte sich ein Treppenabgang aus sieben jeweils ca. 20 cm hohen und 66–70 cm breiten Stufen mit zwei Treppenwangen erhalten. In der nördlichen befand sich eine

50 cm breite Lichtnische. Die verwendeten Backsteine wiesen Maße von $26 \times 12 \times 6$ cm auf. Die westliche, 0,5 m breite Außenmauer bestand aus fünf Lagen großer Basalte, deren Zwischenräume vor allem durch Tuffsteine ausgefüllt wurden. Auch einige Schiefer und große Flusskiesel wurden verwendet. An der Befundoberkante fanden sich Reste von zwei weiteren Lichtnischen. Ihre Laibungen wie auch die des Eingangs waren in Backstein ausgeführt. Auch in der südlichen Außenmauer fand sich eine ca. 34 cm breite Lichtnische, deren Laibung und Sturz aus Backsteinen gemauert waren. Gewölbeansätze und ein Bodenniveau waren nicht erhalten.

In der Kellerverfüllung fanden sich Hüttenlehmreste, die teilweise von zwei Seiten geglättet waren und auch Stakenabdrücke aufwiesen. Hierbei handelt es sich offenbar um Reste der Ausfachung eines Fachwerkbaus. Aufgrund der Bauweise und der funddatierten Kellerverfüllung ist zu vermuten, dass Keller und Haus im 15.–16. Jahrhundert errichtet und bereits im 17. oder frühen 18. Jahrhundert zerstört wurden. Auf der Urkarte von 1818 ist das Gebäude nicht mehr abgebildet.

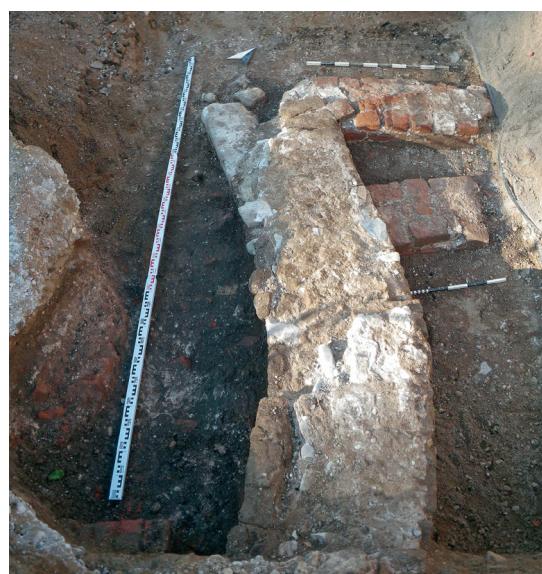
3 Dormagen-Zons. Inne-
re Mauer der Hauptburg
aus der zweiten Hälfte
des 14. Jahrhunderts mit
jüngeren angrenzenden
Mauern.

So wurde im südöstlichen Bereich des Burginnenhofs eine gerundete, 0,70 m breite Mauer ausgegraben, die als Schalenmauerwerk aus Bruchsteinen, Tuffen, gesägten Quadern und großen Rheinkieseln ausgeführt war. Zwischen den Schalen fanden sich große Rheinkiesel in Kalkmörtel.

Besonders auffällig war der Verlauf der Mauer (Abb. 3), die in einem stumpfen Winkel nach Norden umbog und auf den Nordflügel der Hauptburg fluchtete. Seine östliche Außenmauer nahm diese Ausrichtung exakt auf. Die Mauer konnte mit einem Abschnitt einer polygonalen Umfassungsmauer identifiziert werden, die bereits im Verlauf von großflächigen Ausgrabungen in den 1980er Jahren angeschnitten worden war. Sie wird in die zweite Hälfte des 14. Jahrhunderts datiert. Offensichtlich hatte man aber in diesem Bereich nur die Oberkante der Mauer freigelegt. Zwei ostwestlich parallel verlaufende Backsteinmauern (in den älteren Grabungsplänen nicht verzeichnet) stießen stumpf gegen die Natursteinmauer. Beide Mauern bestanden z. T. aus wiederverwendeten Backsteinen, die ebenfalls als Schalenmauerwerk ausgeführt waren. Vollständig erhaltene Backsteine ($26 \times 13 \times 6,5$ cm) konnten nur bei einer Mauer beobachtet werden. Die beiden Mauern fluchten auf die äußere Ringmauer. Eine genaue Funktionszuordnung war nicht möglich, doch könnte ihr Vorhandensein und ihr Eingriff in fundführende Schichten des 15.–16. Jahrhunderts darauf deuten, dass die innere Ringmauer bis in die frühe Neuzeit bestand und der Bereich zwischen dieser und der Außenmauer zumindest teilweise bebaut war.
