Ratingen, Kreis Mettmann

Der „Hilfszug Bayern“ – Standortrelikte einer Versorgungseinheit im Junkersbusch

Helmut Grau und Peter Schulenberg

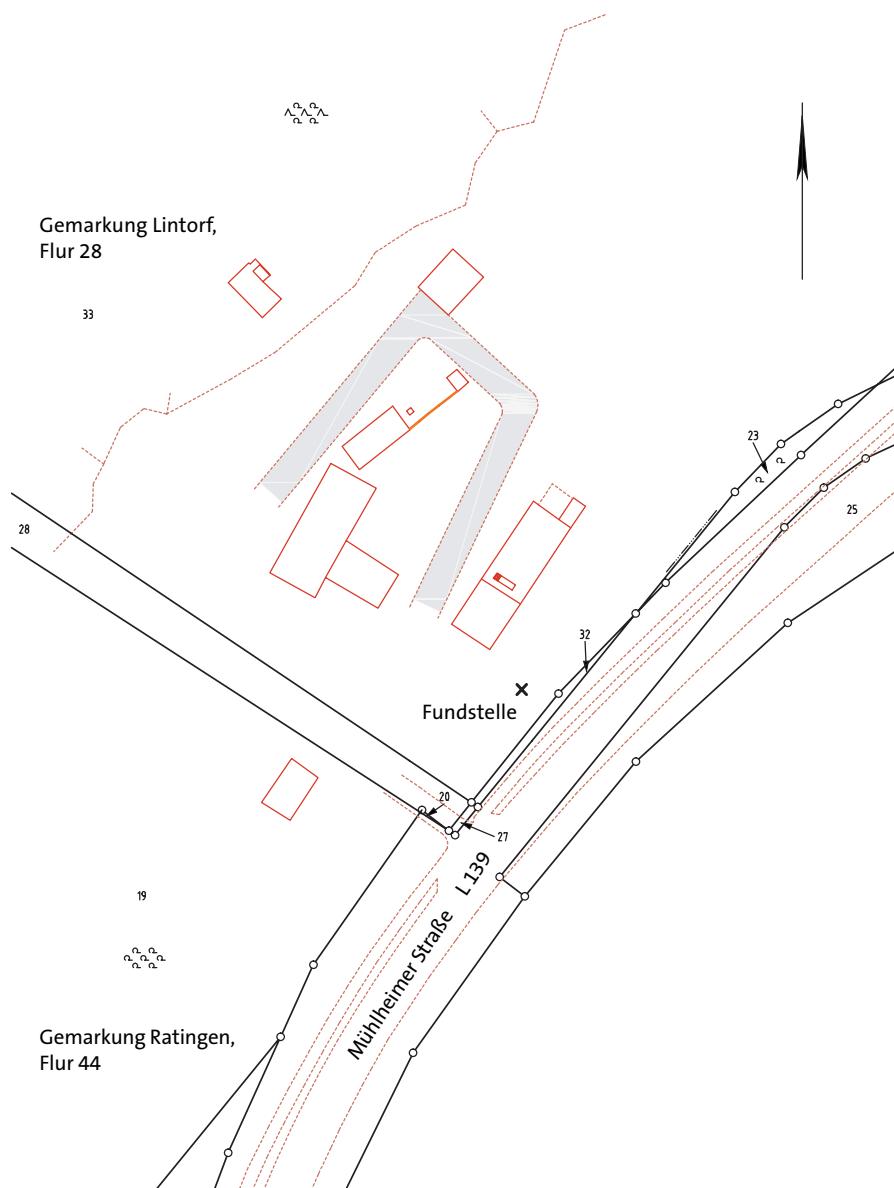
1 Ratingen. Die Stellung des „Hilfszugs Bayern“.

Die baulichen Reste der Stellung lassen sich in eine östliche und eine westliche Befundgruppe unterteilen. Sie orientieren sich etwa parallel zur Kreisstraße und zur Geländekante im Westen (Abb. 1). Die dreiteilige östliche Befundgruppe besteht aus einer rechteckigen, bis 5 cm dicken Betonbodenplatte von 11×9 m und den Resten einer umlaufenden randständigen Aussparung, auf der sich ein teilweise erhaltenes aufgehendes Mauerwerk aus Zementziegeln gründet. Im Südteil einer sich anschließenden Platte ist eine 1,20 m tiefe KFZ-Inspektionsgrube mit geziegelten Seitenwänden in den Untergrund eingebbracht. Falzartige Aussparungen an den Längsseiten zeigen an, dass sie mit Holzbohlen oder Metallplatten abgedeckt werden konnte. Von Westen her führen vier Betonstufen in die Grube. Sie ist noch heute mit Ölschlamm verfüllt und konnte daher nicht näher untersucht werden (Abb. 2).

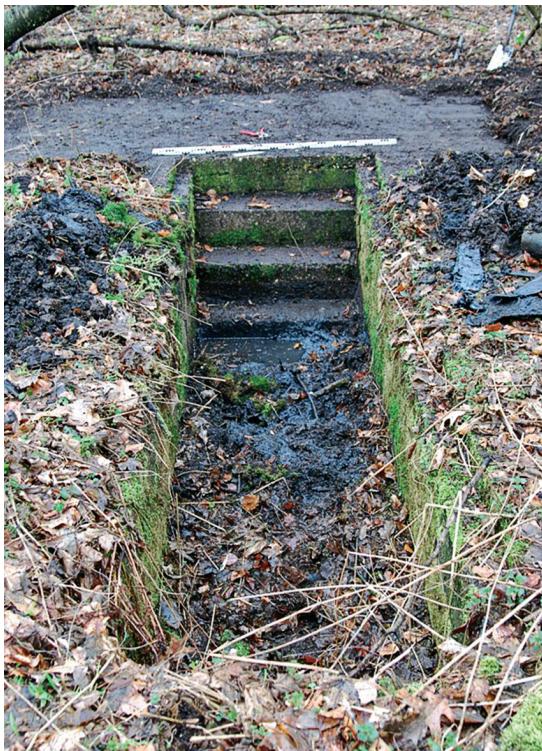
2 Ratingen. Noch heute mit Ölschlamm gefüllt: eine KFZ-Inspektionsgrube.

Der noch erhaltenen gemauerten KFZ-Inspektionsgrube nach ist die östliche Befundgruppe eher einem Werkstattbereich zuzuordnen, während die westlichen Betonbodenplatten mit einem System von Abwasserrinnen auf einen Produktionsbereich mit großem Wasserverbrauch schließen lassen.

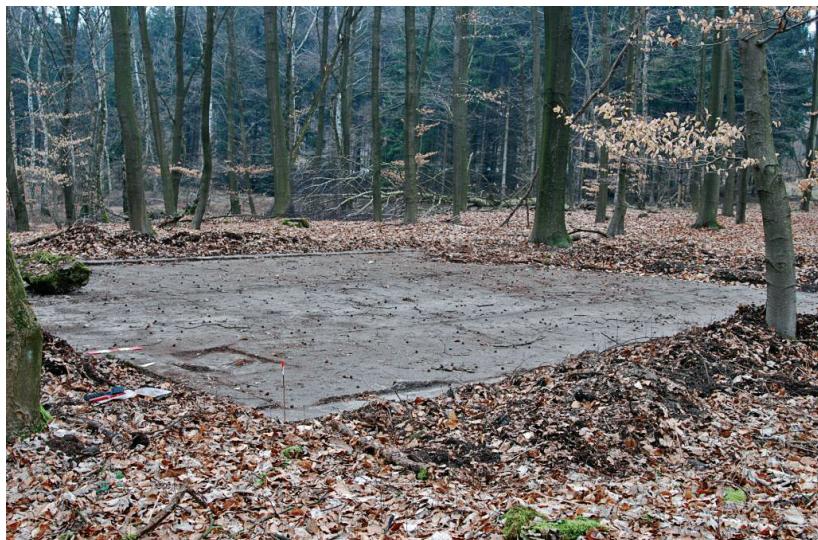
3 Ratingen. Die betonierte Grundplatte einer Baracke oder eines Zeltes.

Als nördlichster Befund des Untersuchungsgebiets, abgesetzt von den anderen, wurde eine Betonbodenplatte von $10,30 \times 8,20$ m freigelegt (Abb. 3). Sie ist von einem teilweise erhaltenen, angesetzten Betonriegel bzw. einem Zementziegelmauerwerk umgeben. Spuren von Aussparungen für Stützen hölzerner Barackenwände o. ä. fehlen. Eine v-förmige Rinne in Längsrichtung sowie eine breite Einfahrt lassen darauf schließen, dass sich hier eine Halle oder ein Zelt zur Reinigung von Geräten bzw. Fahrzeugen befand.
