## LANGENFELD, KREIS METTMANN

### Das erste Gotteshaus in Langenfeld-Reusrath

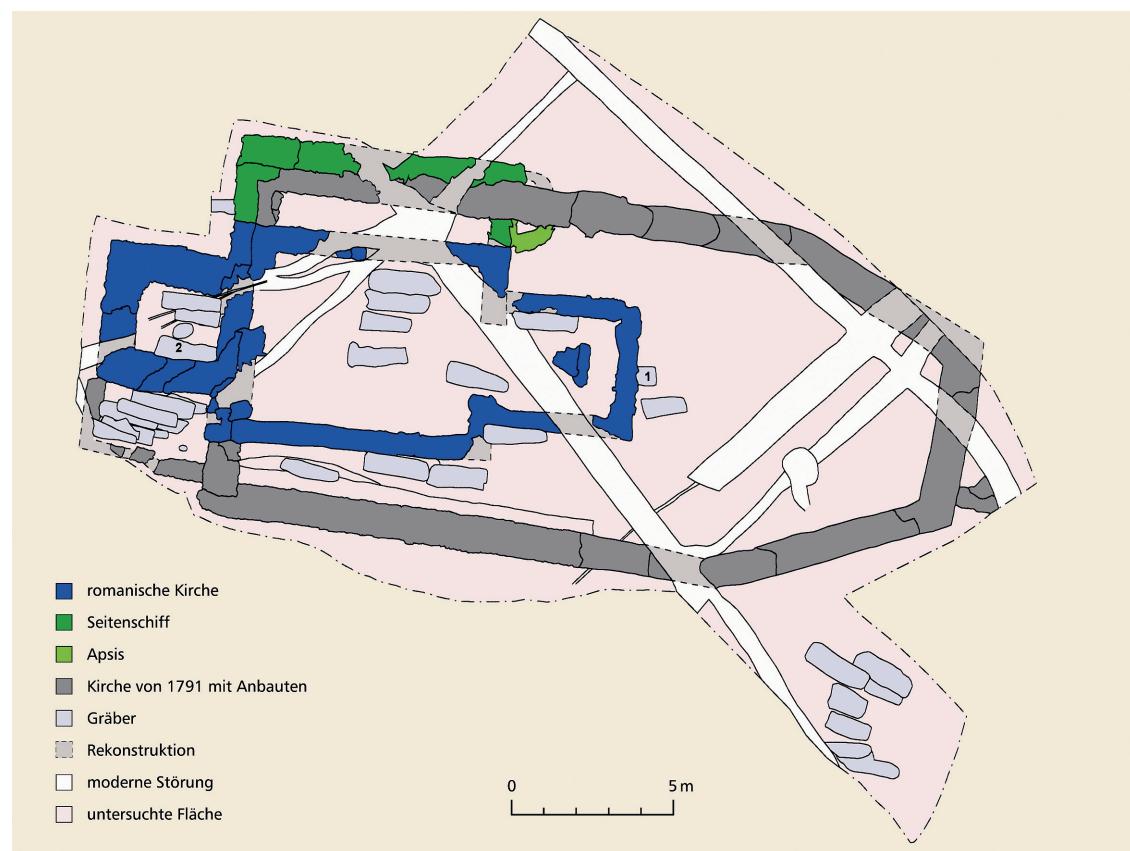
**137** Langenfeld-Reusrath. Plan der Kirchenwüstung St. Barbara.

Nach Entfernung des Humus zeichneten sich die Fundamente beider Kirchen ab. Leider waren sie erheblich durch die Abbrucharbeiten, moderne Kabelgräben und rezente Planierungen zerstört. Innerhalb der Fundamente der neuzeitlichen Saalkirche befanden sich die der romanischen Kirche mit dem Turm im Westen und einem im Norden angebauten Seitenschiff (Abb. 137). Zahlreiche beigabenlose Grablegen innerhalb und außerhalb beider Kirchen wurden freigelegt. Sie ließen sich mehrheitlich nicht datieren.

Bei der *capella* handelt es sich um eine kleine Saalkirche mit einem quadratischen Chor, in dem noch ein Teil des Altarfundaments lag. Die Fundamente waren nur noch in der ersten Steinlage erhalten. Der kleine Kirchensaal maß außen in der Länge nur 8,2 m und 6,8 m in der Breite. Der quadratische Chor besaß eine Seitenlänge von 4,4 m. Dagegen hatten sich die Fundamente des 4,6 × 4,6 m großen Turmes noch 1,1 m tief erhalten. Die Fundamentierung bestand aus plattigem roten Schiefer und Konglomerat, die in gelblich braunem, sandigen Mörtel gesetzt waren. Das Gestein, vor allem das Konglomerat, wurde in sehr großen Blöcken an den Eckpunkten der Kirche und des Turmes verbaut. Das ungewöhnliche Baumaterial stand ohne Deckschichten lokal in unmittelbarer Nähe der Kirche an.

Unter dem östlichen Chorfundament fand sich der Rest eines Ost-West orientierten Grabs, welches zeigte, dass die Kirche über einem bereits bestehenden Gräberfeld unbekannten Alters errichtet worden war (Abb. 137,1). Weder innerhalb der Kirche noch unter

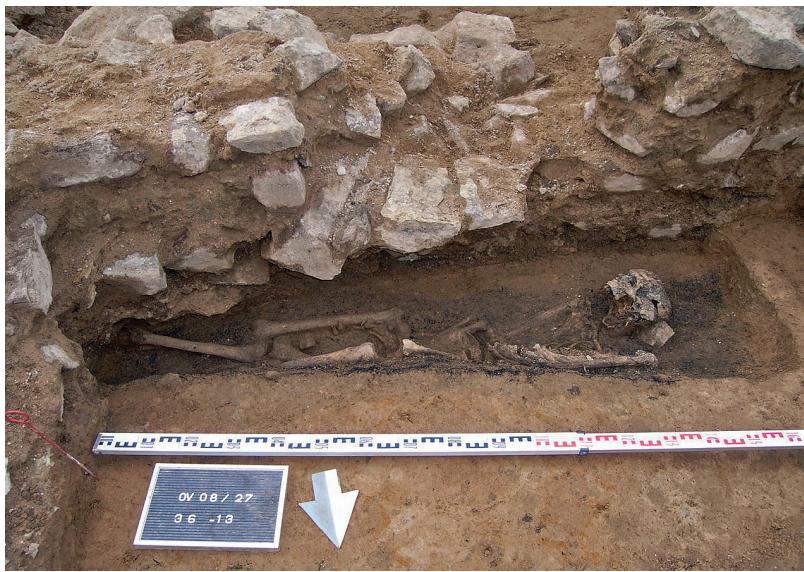
138 Langenfeld-Reusrath. Baumsarg mit den überkragenden Fundamentsteinen des Turmes.

Bei der Untersuchung des Zusammenhangs zwischen dem Westfundament des Kirchensaals und dem östlich anschließenden Turmfundament zeigte sich, dass Turm und Kirche als Einheit konzipiert und als solche gebaut wurden, da das Fundament des Kirchensaals auf einen deutlichen Absatz im Turmfundament gesetzt war. Im Turm, parallel zum südlichen Mauerfundament, fand sich eine Bestattung in einem ca. 1,8 m langen und 0,6 m breiten und ursprünglich ebenso hohen Baumsarg (Abb. 138). Die Untersuchung der stark zergangenen, fast torfartigen Holzreste bestätigte die Vermutung, dass es sich um Eichenholz handelte. Laut Befund muss diese Bestattung während der Arbeit am Turmfundament erfolgt sein. Wäre das Grab älter als das Fundament, müssten die Grabgrube und der Baumsarg beim Ausheben der Fundamentgrube des Turmes beschädigt worden sein. Dies war nicht der Fall. Nur an dieser Stelle kragten die oberen Fundamentsteine schützend über den Sarg und machten eine spätere Aushebung eines Grabs und Einsetzung eines Baumsarges höchst unwahrscheinlich.
