WEILERSWIST, KREIS EUSKIRCHEN

Eine spätmittelalterliche Grundsteinlegung in der Kirche St. Johannes der Täufer und St. Maternus in Metternich

Marcel El-Kassem

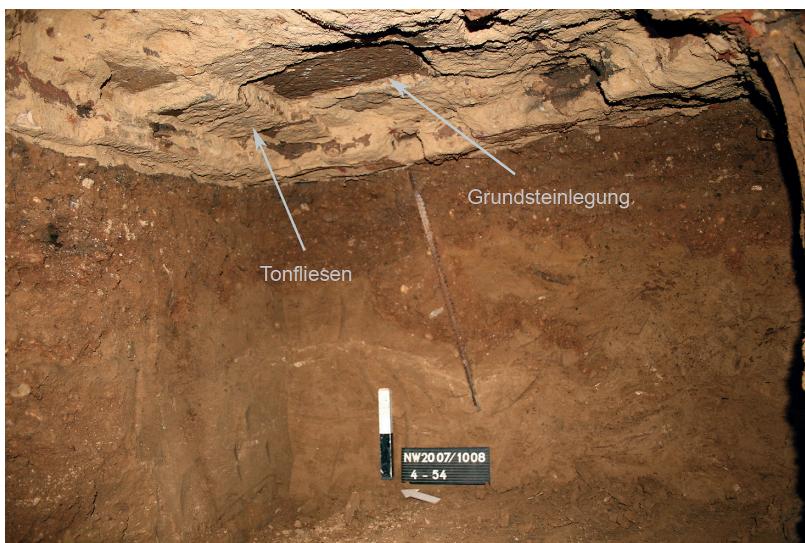
140 Weilerswist-Metternich. Die Grundsteinlegung im Chorfundament von St. Johannes d. Täufer und St. Maternus.

Grundsteinlegung *in situ* im Fundament des Chores zu dokumentieren. (Abb. 140).

$\times 2,1-2,5$ cm) und Fliesenbruchstücken verbaute, die einen *terminus post quem* für die Fundamentlegung liefern (Abb. 140). Unter ihnen befinden sich elf ornamentierte Exemplare, die in der Zeit vom letzten Drittel des 15. Jahrhunderts bis zum ersten Viertel des 16. Jahrhunderts hergestellt wurden und bei der Gestaltung von Innenräumen Verwendung fanden (Abb. 142). Der weißlichgraue Ton der Fliesen ist an der Oberseite mit einer mittelgrünen Glasur versehen. Das Flachrelief besteht aus einem Spitzoval, das an beiden Seiten von dünnen Linien gerahmt ist. Im Oval befinden sich drei Rosen, deren mittlere etwas größer ist. Auf den beiden anderen Fliesenenden sind grobe heraldische Lilien dargestellt, der Blütenkelch ist jeweils zur Mitte gewandt. Vergleichbare Exemplare stammen aus Groß St. Martin, St. Barbara und St. Heribert in Köln bzw. Deutz sowie aus der Burg Fischenich in Hürth. Die Werkstatt, die seit 1450 Fliesen für die Kölner Kirchen und Patrizierhäuser und für die Kirchen und Burgen der Umgebung herstellte, ist bislang unbekannt. Die Tonfliesen gehörten zu einem Bodenbelag, dem ein bereits seit römischer Zeit beliebtes, meist diagonal verlegtes Flächenmuster auf Quadratstrukturbasis zugrunde liegt. Der Bodenbelag wirkte einerseits harmonisch abgeschlossen, andererseits unendlich erweiterbar. Eine vergleichbare Feldereinteilung hatte beispielsweise ein Schmuckfußboden in der Liebfrauenkirche von Haddamar bei Limburg, der in der Zeit um 1379 entstand.

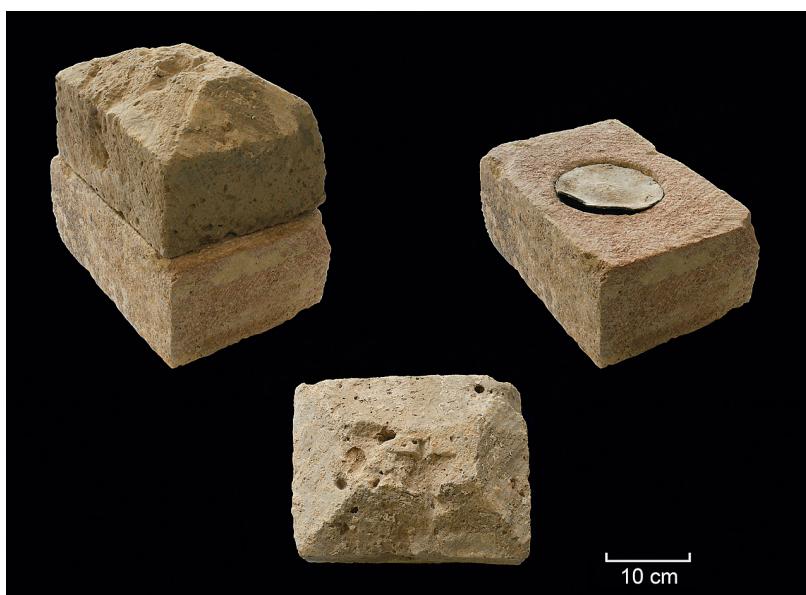
141 Weilerswist-Metternich. Zweiteiliger Grundstein.

Dieser bemerkenswerte Befund besteht aus zwei Steinen, die übereinander gesetzt sind (Abb. 141): Der untere ist ein quarzitischer Sandsteinquader von $30 \times 21 \times 12,3-12,5$ cm Größe, der an seiner Oberseite eine im Durchmesser 12 cm große zylinderförmige Eintiefung (8 cm) mit flacher Sohle aufweist. Hierauf liegt als Abdeckung eine annähernd runde Bleischeibe mit 12 cm Durchmessern und einer Dicke von 3 mm. Der aufliegende zweite Stein, ein Tuffsteinquader mit walmdachförmigem Abschluss, weist eine Größe von $26 \times 20,5 \times 15-11$ cm auf. Die trapezförmigen Dachflächen fallen von den Firstenden schräg zu den Seiten ab. Auf dem $12,5 \times 6$ cm großen, abgeflachten First befindet sich die grob ausgeführte etwa 7×5 cm große Steingravur eines Kreuzes mit einem beschädigten Arm.

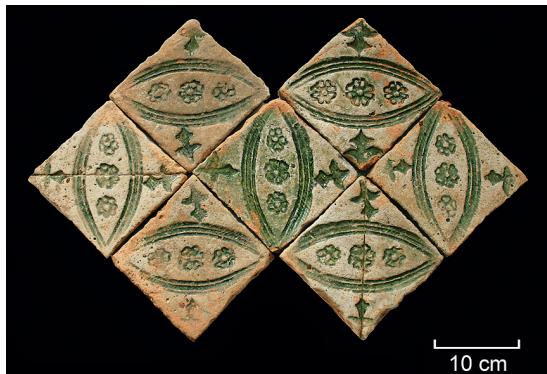
142 Weilerswist-Metternich. Tonfliesen eines Schmuckfußbodens.

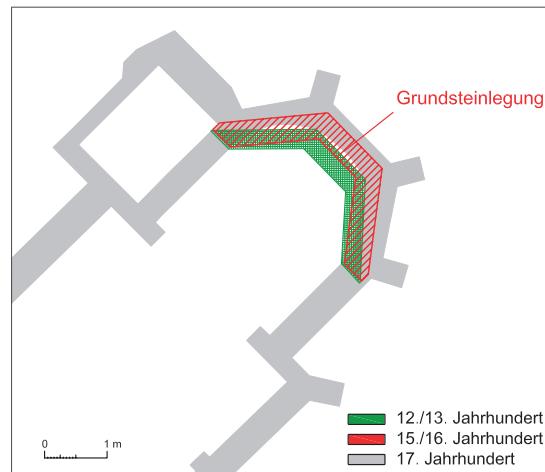
143 Weilerswist-Metternich. Grundriss der Kirche St. Johannes d. Täufer und St. Maternus mit Bauphasen.

karolingischen Gräberfeld errichtet wurde, lieferten Belege für zwei ältere Bauphasen der bestehende Kirche des 17. Jahrhunderts. Sie zeigen, dass der Chor nach Nordosten erweitert wurde (Abb. 143) und bereits im 12./13. Jahrhundert existierte. Aus dieser Zeit stammen zudem mehrere, während der Ausgrabung im Kirchenschiff und im Turm freigelegte Abschnitte eines Schmuckfußbodens. Vermutlich im 15./16. Jahrhundert wurde der Kirchenbau verändert und der Chor nach Nordosten erweitert. Diese sicherlich durch die Pfarrgemeinde finanzierte Baumaßnahme erforderte eine Zeremonie der feierlichen Grundsteinlegung, die durch den vorgestellten Befund überliefert ist. Sie fällt in die Zeit der zweiten bedeutenden mittelalterlichen Kirchenbauperiode in der Kölner Diözese zwischen 1440 und 1520, als auch die bestehenden romanischen Landpfarrkirchen in spätgotischer Manier überprägt und häufig mit einem gotischen Chor versehen wurden. Vermutlich gehörte zur Ausstattung dieses spätmittelalterlichen Chorbaus die bei Umbauarbeiten in den 1960er Jahren geborgene, $2,22 \times 1,02 \times 0,17$ m große Mensa eines Altars aus Dra-
