Ein Ziegelringofen bei Otzenrath

Alfred Schuler

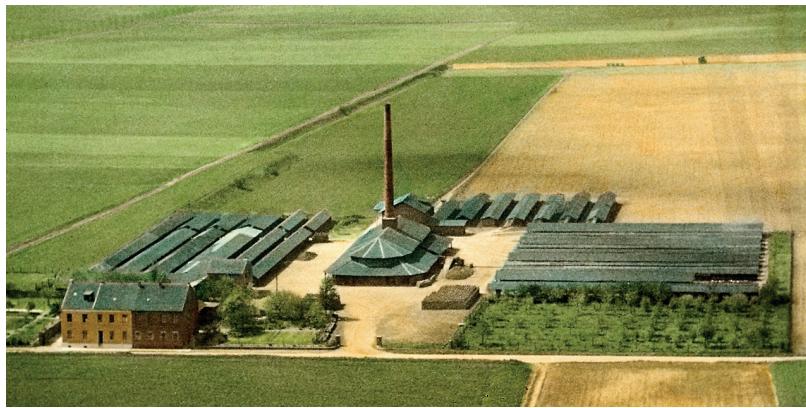
196 Jüchen-Otzenrath. Ringofenziegelei in den 1950er Jahren, im Hintergrund die Lehmabbauwand.

schen Kulturlandschaft (Abb. 196). Nach dem großen Ziegeleisterben der späten 50er und 60er Jahre des 20. Jahrhunderts – begünstigt durch vermehrtes Bauen mit Alternativmaterialien sowie den Einsatz moderner Tunnelöfen – verschwanden die meisten Produktionsstätten jedoch ebenso schnell wie unbemerkt wieder von der Landkarte. Die im Vorfeld des Braunkohlenabbaus Garzweiler II gelegene und in ihren Baukörpern noch weitgehend erhaltene Ringofenzeigeli zwischen den ehemaligen Ortschaften Otzenrath und Holz ist somit ein mittlerweile rar gewordenes Exemplar jener Industriebauten, sodass vor dem unvermeidlichen Totalverlust eine archäologische Be standsaufnahme geboten war.

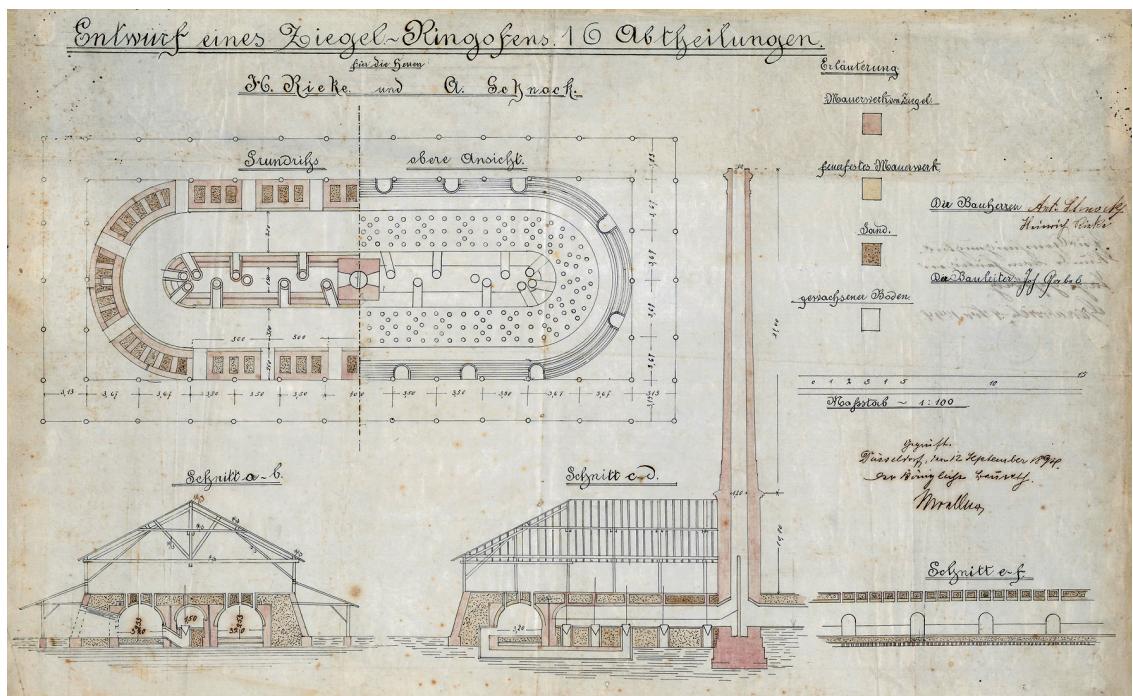
197 Jüchen-Otzenrath. Behördlich genehmigter Bauplan des Ringofens von 1894.

Der 1894 für die Ziegeleunternehmer Schnock & Rieke erbaute Otzenrather Ofen entspricht dem Normtyp des gestreckten Hoffmannschen Ringofens und zählt mit 40 m Länge und 15 m Breite zu den kleineren Anlagen. Nur zwei von einst 16 Brennkammern waren noch obertätig erhalten; der übrige Teil des Grundrisses wurde durch die Ausgrabung freigelegt. Zwischen dem noch vorhandenen Bauplan und der Bauausführung zeigten sich kleinere Abweichungen (Abb. 197). Wie im Plan angegeben, hatten 14 Brennkammern eine vereinfachte Rauchgasabführung direkt über die Innenseite in den Rauchgassammler. Lediglich an beiden Krümmungsaustritten des Brennkanaals war – entgegengesetzt zueinander angeordnet – jeweils der Weg über die außen liegende Brennkammerseite gewählt worden. Baulich war dies deutlich aufwändiger, da die Abgase über einen unter der Brennkammer hindurch gezogenen Kanal zum Sammler geleitet werden mussten (vgl. Titelbild). Für ein gleichmäßiges Brennergebnis war in den Ofenkrümmungen eine gezielte Lenkung der Rauchgase

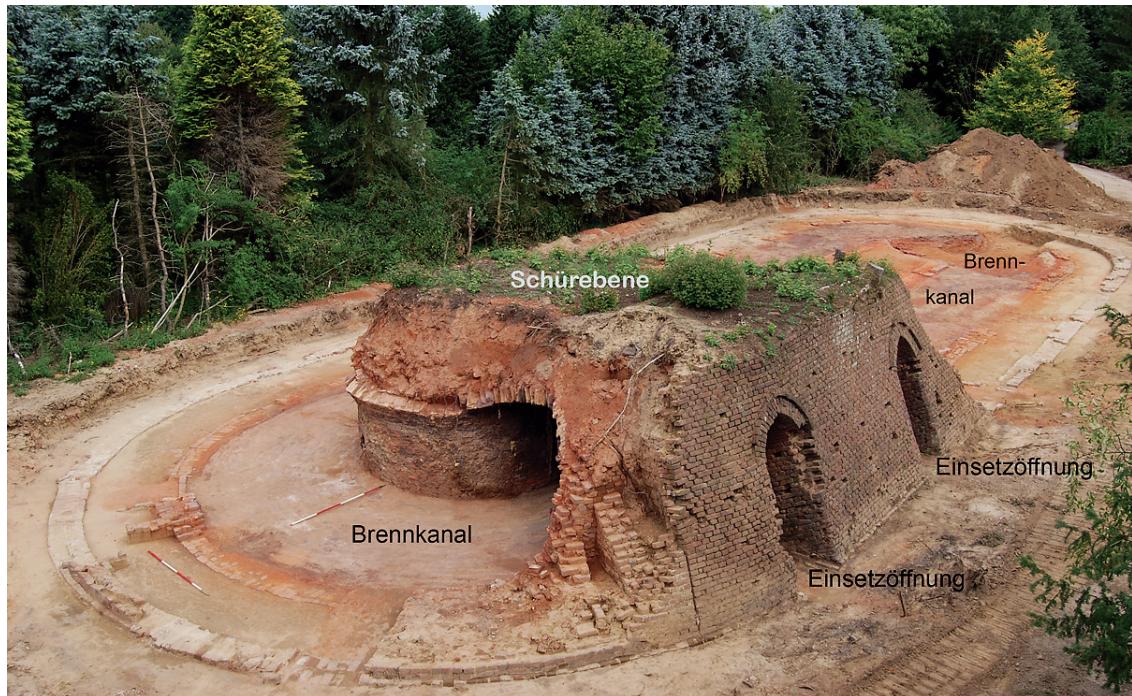
198 Jüchen-Otzenrath.
Der Ringofenrest nach
der Freilegung im
Sommer 2008.

An den Bruchzonen des Aufgehenden ließ sich die für Ringöfen typische Bauweise der Außenwand gut nachvollziehen (Abb. 198): Sie besteht aus vertikal alternierenden Zonen unvermörtelter, quer stehender Stützmauern aus Ziegelstein, die jeweils durch etwas breitere Zonen aus einem verfestigten Sand-Lehm-Gemisch voneinander getrennt sind. An diesen Wandkern lehnt sich die zum Ofeninneren geneigte Außenwand nur an. Die Stützmauern im Kern sind weder mit der äußeren noch mit der inneren Schalmauer fest verbunden, sodass die gesamte Konstruktion den durch die großen Temperaturunterschiede bedingten Materialverzug schadlos überstehen konnte. Der inneren Mauerschale war – wiederum ohne starre Verbindung – eine Auskleidung mit feuerfesten Klinkern oder Schamottsteinen vorgeblendet. Die Oberfläche dieser Ofeninnenwand überzog großflächig Schlacke. Wie z. B. die unterschiedlich geformten Einlassöffnungen der Schürlöcher zeigten, hatte man im Laufe des Betriebes insbesondere im Innern der Brennkammer immer wieder Ausbesserungen vorgenommen (vgl. Abb. 170). Der Spitzbogenabschluss und die plastisch hervortretende Zierleiste oberhalb der beiden erhaltenen Einsetzöffnungen lassen ein für derartige Anlagen keineswegs selbstverständliches Mindestmaß an ästhetischem Gestaltungswillen erkennen. Der Schornstein war mittig angeordnet.
