Xanten, Kreis Wesel

Wind und Wetter – die Konservierung von freiliegenden römischen Mauern im LVR-Archäologischen Park Xanten

Peter Kienzle

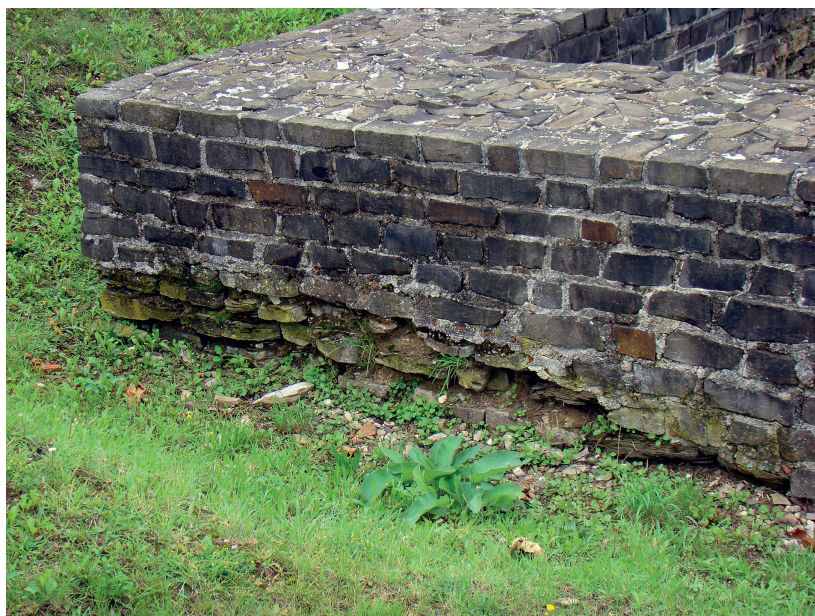
2 Xanten, CUT. Westliche Ecke der Portikusrückwand. Zustand vor Beginn der Bauunterhaltungsmaßnahmen. Fugenausbrüche und Steinverlust in der Übergangszone vom Erdreich zum aufgehenden Mauerwerk. Zugewachsener Splittstreifen. Das Opfermauerwerk zeigt wenige Schäden.

Nach ungefähr zehn Jahren wurden erwartungsgemäß erste Schäden an den Mauern sichtbar. Es ließen sich jedoch zwei interessante Beobachtungen machen. Zum einen hatte das System der Opferschichten weitaus besser funktioniert als vermutet. Es drang keine Feuchtigkeit von oben in die Originalmauern ein. Der Mörtel der Opferschichten war dauerhaft, aber auch elastisch genug, sodass keine Bewegungen aus Temperaturspannungen auf das Originalmauerwerk übertragen wurden. Zum anderen trat jedoch ein neues Problem auf: Es wurden Schäden an den Seiten der originalen Schichten in der Übergangszone zum Erdreich entdeckt (Abb. 2). Die Splittstreifen entlang der Mauern bilden die tiefsten Bereiche im Gelände. An dieser Stelle sammelte sich organischer Eintrag aus dem Rasenschnitt und Laubfall. Viele kleinere Fragmente verblieben in der Splittzone und setzten den Streifen innerhalb weniger Jahre zu. Die Funktion als wasserableitende Schicht ging verloren. Zudem sammelte sich an diesen Stellen im Winter regelmäßig Schnee, der sich an den tiefen schattigen

Stellen mehrere Tage hielt. Er taute tagsüber und froh nachts erneut. Diese häufigen Frost-Tau-Zyklen setzten dem römischen Originalmauerwerk an der Übergangszone zum Erdreich sehr stark zu. Der römische Mörtel wurde durch das frierende Wasser in seiner Struktur geschädigt und zerfiel. In diesem Bereich waren die Fugen teilweise tief ausgewittert und partiell ist bereits Steinverlust zu beklagen. Als Konsequenz aus dieser Beobachtung nahm man im Jahr 2012 die Sanierung der südwestlichen Portikusrückwand der Thermen in Angriff. Der Splittstreifen wurde unter archäologischer Beobachtung erneut ausgegraben. Dabei versetzte man einzelne lose Steine und verputzte ausgebrochene Fugen neu (Abb. 3). Unterhalb des Splittniveaus wurde vor die Mauer eine Lehmschicht gepackt. Bei hoher Feuchtigkeit quellen die Tonminerale darin auf und verhindern einen übermäßigen Feuchtigkeitseintrag in die Originalmauern. In trockeneren Perioden wird der Lehm durchlässiger und verhindert Wasserstau im Mauerwerk.

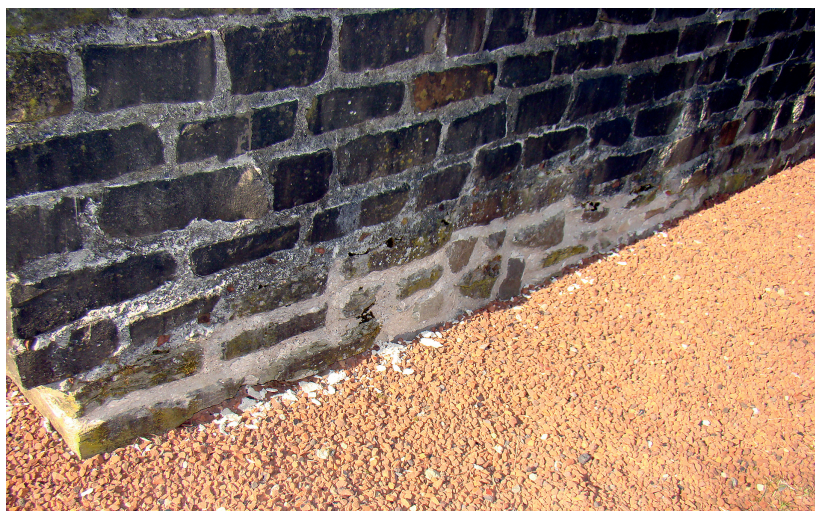
3 Xanten, CUT. Westliche Ecke der Portikusrückwand. Frostschäden am restaurierten Originalmauerwerk nach dem ersten Winter.

Da die Verfugungsarbeiten im Herbst erfolgten, war die Karbonatisierung des Kalkmörtels bis zu den ersten Nachtfrösten nicht vollständig abgeschlossen, sodass im Winter einige Frostschäden am Verfugungsmörtel auftraten. Diese meist oberflächlichen Schäden boten Angriffsmöglichkeiten für weitere Schädigungen. Die Sanierung dieser Schichten kann nicht mit Zementmörtel oder einem hochhydraulischen Kalkmörtel erfolgen, da diese für das Mauerwerk zu hart sind und letzterer nicht die notwendige Dauerhaftigkeit erreicht. Es besteht die Möglichkeit, die Übergangszone über den Winter mit Folien und Sandsäcken vor den unmittelbaren Witterungseinflüssen und – vor allem – Frost und Tauwechseln zu schützen. Aufgrund der Anzahl der zu schützenden Bereiche und der begrenzten personellen Möglichkeiten scheidet diese arbeitsintensive Methode als dauerhafte Lösung jedoch aus. Dies führte zu erneuter Diskussion der Problematik. Dabei wurden die folgenden Thesen festgehalten:
