Haus Palant zu Borschemich im Ausgrabungsbefund

Alfred Schuler, Denis Franzen und Josef Franzen

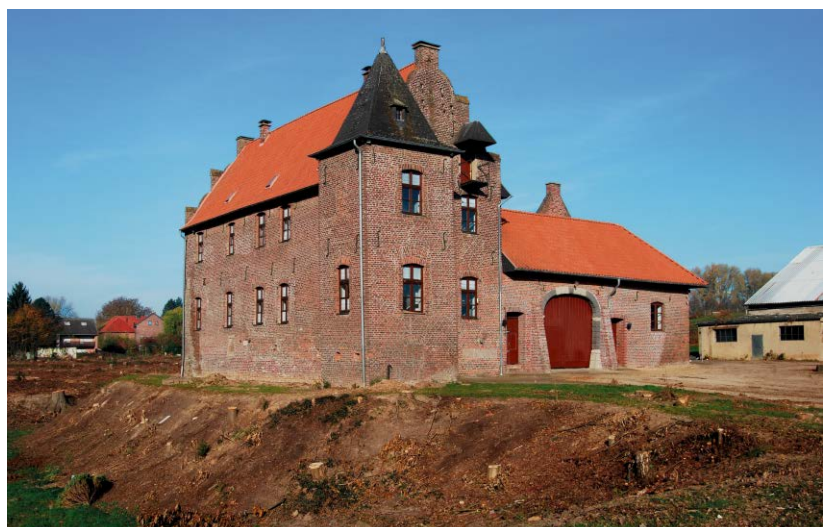
1 Erkelenz-Borschemich, Haus Palant. Das von Bewuchs freigestellte Herrenhaus Anfang November 2015 kurz vor dem Abbruch.

Zuletzt präsentierte sich das in der Köhmbachniederung gelegene Herrenhaus als geschlossene dreiflügelige Backsteinanlage mit zweigeschossigem Wohnhaus im Süden, gleichhohem parallelen Nebentrakt (Scheune) und eingeschossigem Zwischenbau (Stall) im Westen. Der Ostabschluss des Wohntraktes war durch einen geschweiften Treppengiebel und vorkragenden Eckturm betont. Nur aus historischen Karten war das Bild der einst zweiseitigen Wasserburg noch ablesbar. Sie zeigen das Herrenhaus sowie die östlich anschließende und im 19. Jahrhundert vollständig abgebrochene Vorburg auf zwei separaten Inseln. Die sie achtförmig umgebenden Wassergräben speisten sich aus der zuletzt kanalisierten Köhm. Eine bedeutende Zäsur in der Geschichte des Rittergutes ist für 1586 in den Wirren des Truchsessischen Krieges urkundlich überliefert: In jenem Jahr wurde „Johan von Harff zu Borßmich adeliche Behausung“ gleich zweimal – erst von spanischen, dann von kölnischen Truppen – überfallen, teilzerstört und geplündert. Entsprechend datierende und von Bauschutt durchsetzte Schichtreste mit zahlreichen Funden, darunter auch zwei eiserne Kanonenkugeln, traten an der Innenböschung des südlichen Herrenhausgrabens zutage. Als besonderer Einzelfund ist eine runde Silberdose von 1573 mit eingraviertem Wappen, Namenszug und Lebensmotto aus dem persönlichen Besitz eines von Palant zu nennen (Abb. 2). Der Wahlspruch in Französisch, mit korrigiertem Schreibfehler lautet: „REPOS NE CHERCHE(?) ICI“ – „Ruhe nicht – suche hier“.

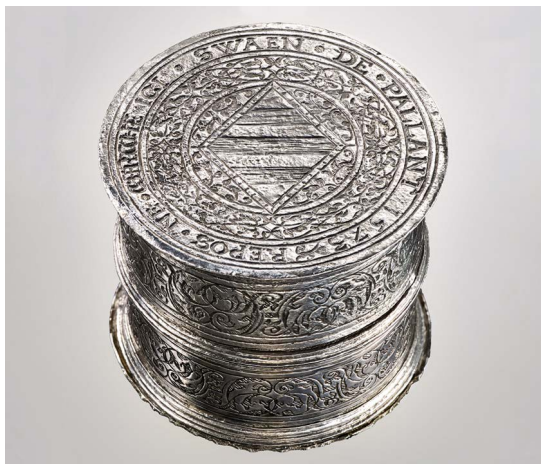
2 Erkelenz-Borschemich, Haus Palant. Silberdose eines von Palant mit Namenszug, Familienwappen, Jahreszahl (1573) und Wahlspruch (4,2 cm H.).

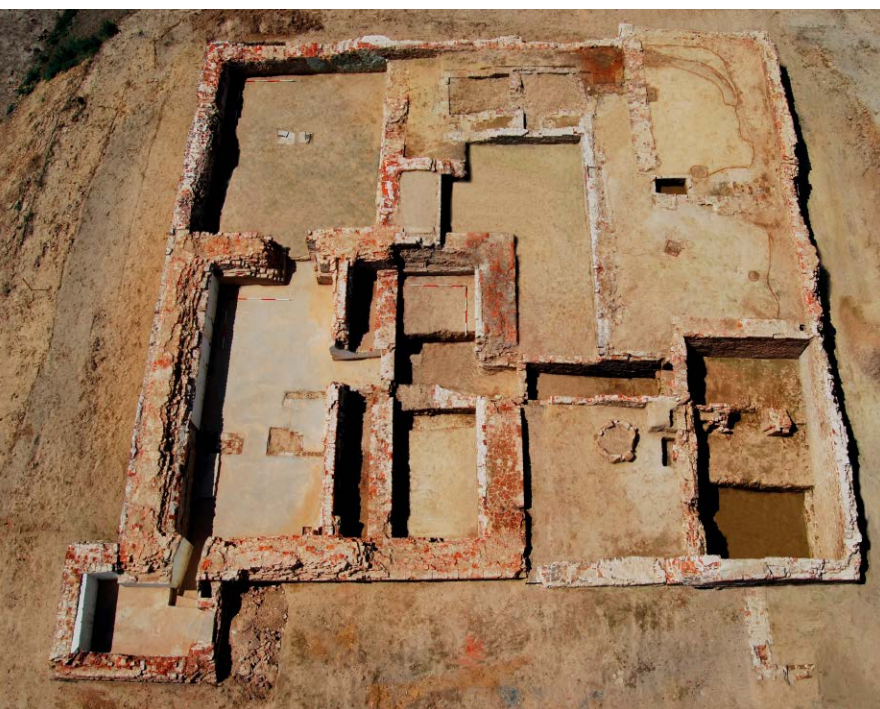
3 Erkelenz-Borschemich, Haus Palant. Grundmauern des Herrenhauses. Unterer Bildabschnitt v. l. n. r.: Eckturm, quadratischer Wohnturm mit späteren Einbauten (Nordteil, im Bild rechts), Gang, Brunnen und Pfeilerkeller.

Der wichtigste Baubefund hatte sich gleich zu Beginn der Ausgrabung gezeigt. Nach Freilegung der verbliebenen Mauerreste des insgesamt etwa 22 × 21 m umfassenden Herrenhausgevierts traten in dessen Südostbereich Fundamente eines zuvor unbekanntem quadratischen Wohnturms (11,9 × 11,9 m) mit ca. 1,30 m breiten Backsteinmauern zutage (Abb. 3–4). Sein ansehnliches Schalmauerwerk, mit lagenweise eingesetztem vermörtelten Backsteinbruch als Füllung, bestand aus sorgfältig geformten, aber relativ weich gebrannten Ziegeln von orangeroter Farbe. Von außen war Erdrich gegen die Mauer angefüllt worden; der Turm war also eingemottet. Erst in einem zweiten Schritt waren innerhalb des Turmfundamentes zwei Kellerräume angelegt worden, u. a. indem man eine mittige Trennmauer einzog, auf der beide Gewölbedecken ruhten. Später wurde in der Nordwand des Wohnturmkellers ein Durchbruch geschaffen. Von dort führte ein gemauerter Gang unterirdisch in einen weiteren, zuletzt ebenfalls unbekanntem Kellerraum. Er zeigte Spuren mehrfacher Erneuerung, wies eine Brandschuttschicht auf und beinhaltete zwei Backsteinpfeiler, von denen einer stark verkippt war. Neben dem Verbindungsgang lag der ein-

zige Brunnen des Herrenhauses, der nach Funden zu urteilen bis ins frühe 20. Jahrhundert in Nutzung war. Im Verbindungsgang fand sich ein intakter Bartmannkrug aus der Zeit um 1600. Die Aufgabe und Verfüllung des Gangs, wie auch des Pfeilerkellers und des Nordteils vom Wohnturmkeller dürften auf den Wiederaufbau nach den Zerstörungen von 1586 zurückgehen. Das neue, fortan langrechteckige Wohnhaus nahm seither die gesamte Südseite des Herrenhauskarrees ein. In weiten Teilen waren dafür die Kellermauern des einstigen Wohnturmes als Fundament weiterhin genutzt worden. Auch die Errichtung des ebenfalls bis zuletzt vorhandenen Eckturms vor der Südostecke dürfte in diese Zeit fallen. Fundamentreste eines Pendants
