Woanders als gedacht. Die mittelalterliche Stadtmauer in Eschweiler – eine Grabung in der Kolpingstraße

Daniel Gansera und Claudia Koppmann

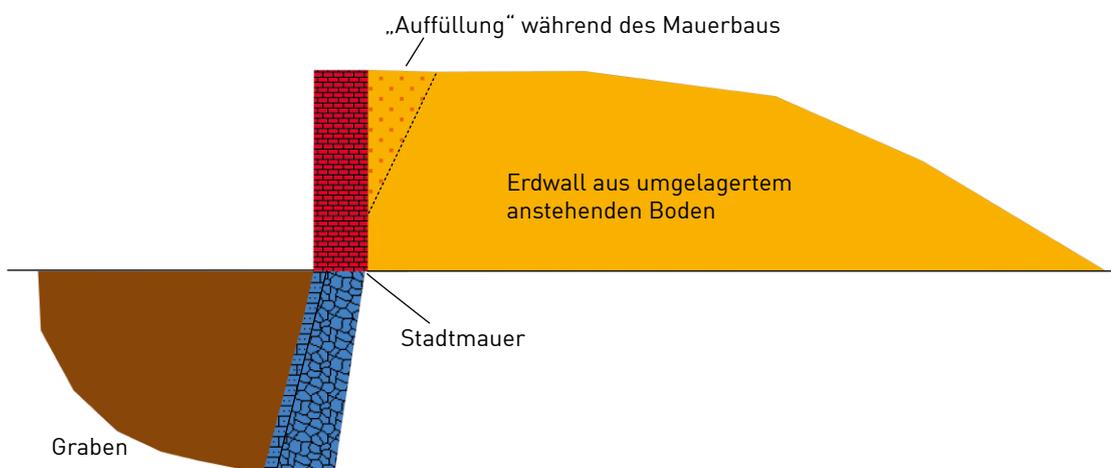
1 Eschweiler-Altstadt, Kolpingstraße 3. Schematische Darstellung der Umwehrung.

unbekannt. Der Einfachheit halber werden die Befunde im Folgenden in ihrer Bauabfolge dargestellt. Zu Beginn, vermutlich im 14. Jahrhundert, wurde ein bis zu 5 m breiter Graben ausgehoben (Abb. 1). Dessen Tiefe bleibt aufgrund der nur erreichten Eingriffstiefe unbekannt. Das dabei anfallende Material wurde wohl nahe der zur Stadt liegenden Grabenkante aufgeschüttet, wo sich verschiedene Schichten des ursprünglich Anstehenden, durchmischt mit wenig Holzkohle und Ziegelsplitt, unterscheiden ließen.

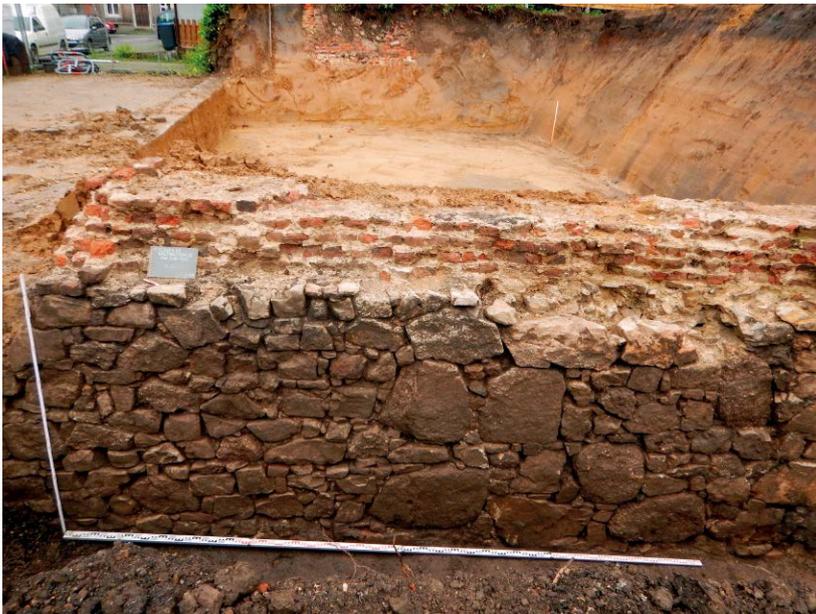
2 Eschweiler Altstadt, Kolpingstraße 3. Außen-seite der Stadtmauer, gegen Südwest.

Gegen den so entstandenen Wall und die Stadtseite des Grabens setzte man daraufhin den unteren Bereich der Stadtmauer als Schalenmauerwerk. Die Außenseite bestand dabei aus sauber gearbeiteten und gesetzten Bruchsteinen (Kantenlänge max. 70 cm; Abb. 2), während der Wall und die Grabenwandung zur Stadt hin als zweite Schale dienten. Der Zwischenraum wurde mit Bruchsteinen zwischen 5 × 5 und 70 × 40 cm Größe ohne Ordnung verfüllt, vermischt mit einem hohen Mörtelanteil von sehr harter Konsistenz (Abb. 3). Dieser Teil der Mauer konnte auf einer Höhe von 1,80 m erfasst werden. Die Unterkante wurde mit der Eingriffstiefe nicht erreicht. Auffällig war die Neigung der Mau-

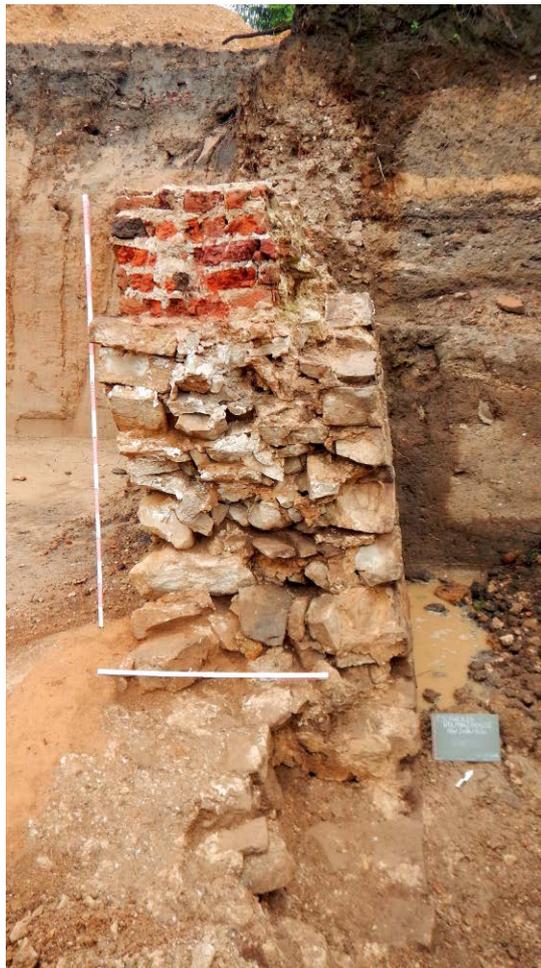
3 Eschweiler Altstadt, Kolpingstraße 3. Querschnitt der Stadtmauer, gegen Nordwest.

er. Sie wurde leicht schräg gegen den Wall gesetzt, die Außenseite mit einer zusätzlichen Neigung zum Wall hin errichtet, wodurch die Mauer im unteren Bereich mit einer Breite von 1,15 m somit insgesamt 0,15 m breiter war als mit 1,00 m im oberen Bereich.

Während die Stadtmauer innerhalb des Grabens ausschließlich aus Bruchstein bestand, zeigte sich der Rest des Aufgehenden als Ziegelmauerwerk. Dieses war auf einer Höhe von bis zu 0,50 m erhalten und wies noch sechs Lagen recht weich gebrannter, sauber als Binder gesetzter Ziegel auf. Auffällig war dabei, dass der Aufbau nur 0,65–0,70 m breit war und so einen Absatz zum unteren Teil der Mauer bildete. Lediglich an einer Stelle waren auf diesem Absatz einzelne, deutlich härter gebrannte Ziegel erhalten, die bis an dessen Kante reichten. Somit bestand der gezielte Teil der Mauer wohl ebenso aus einem Kern, dem eine härtere, möglicherweise sorgfältiger gearbeitete Blende vorgesetzt war.
