## Wie die Erinnerung trügen kann: ein Schießstand aus den 1940er Jahren in Bielstein

Christiane Schmidt und Christian Schwabroh

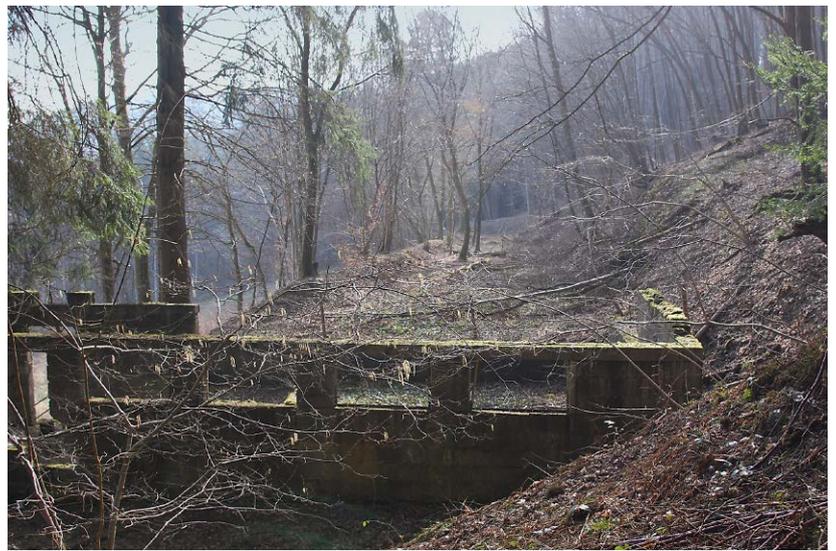
1 Wiehl-Bielstein. Schießstand vor der Verfüllung von Nordwest.

Oberhalb der Wiehl am Nordosthang des Sporns „Burg“ lagen jahrzehntelang die Reste eines Schießstandes (Abb. 1). Diese untersuchte das LVR-Amt für Bodendenkmalpflege im Rheinland, Außenstelle Overath, im Frühjahr 2015, bevor der Grundstücksbesitzer das Gelände aus Gründen der Verkehrssicherung teilweise verfüllen und ein jüngeres Gebäude abreißen ließ. Die Bauakten des Schießstandes waren vor und während der Untersuchung leider nicht auffindbar, sie liegen erst seit 2016 vor. Der Bielsteiner Schießstand bestand aus einer max. 100 m langen, von einem Wall umgebenen Schießbahn, unter der sich bei 50 m und 100 m je eine Anzeigerdeckung befand (Abb. 2). Dabei handelt es sich um Räume zum Schutz der Personen, die die Treffer anzeigten und die Scheiben wechselten. Geschossen wurde vom nordwestlich gelegen Schützenstand.

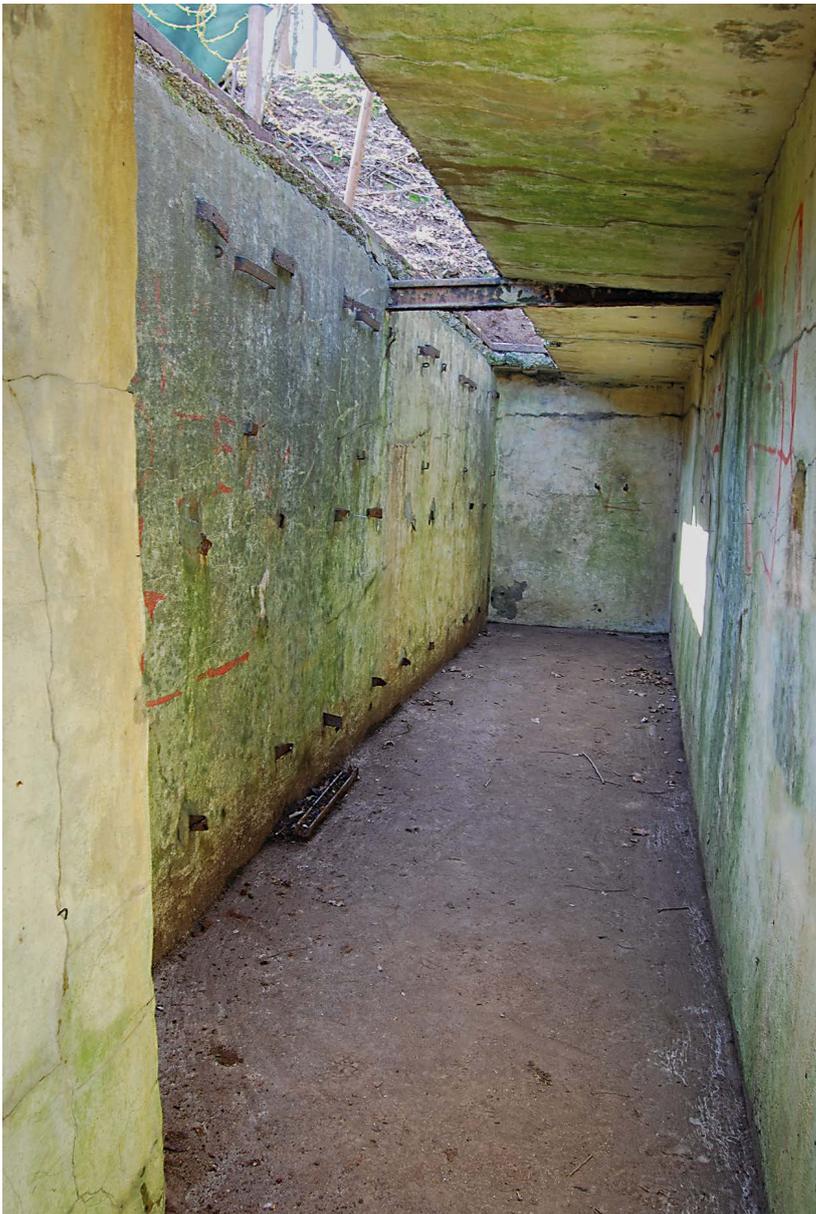
**3** Wiehl-Bielstein. Blick in die 50 m-Anzeigerdeckung.

Die Anzeigerdeckungen bestanden aus rechteckigen Räumen unter der Schießbahn, die im südöstlichen Teil nicht überdacht und über einen Gang von Nordwesten zu begehen waren (Abb. 3). An den Südostwänden fanden sich Reste von Halterungen für die Schießscheiben, bestehend aus Bandeisen, Bügeln, Ösen und Haken in sechs (50 m-Deckung) bzw. vier (100 m-Deckung) Gruppen. Laut Bauplan waren hier fünf Klein- bzw. zwei Großkaliberscheiben geplant. Entweder ist man davon abgewichen oder es haben in späterer Zeit Umbauten stattgefunden. Während der Freilegearbeiten fanden sich außerhalb der 50 m-Deckung insgesamt drei Eisenobjekte aus U-Eisen, an denen die hölzernen Schießscheiben befestigt waren. Bei der 50 m-Deckung wurde nachträglich eine Abdeckung des Schachtes mit vier Klappen angebracht. Ein Leerrohr mit Kabelresten im Eckbereich der Decke könnte von einer Beleuchtung oder einem Fernsprecher stammen, der die Kommunikation mit dem Schützenstand gewährleisten sollte.
