Bunker und Feldstellungen der Ardennenoffensive zwischen Fuhrtsbach und Olef im Schleidener Forst

Wolfgang Wegener

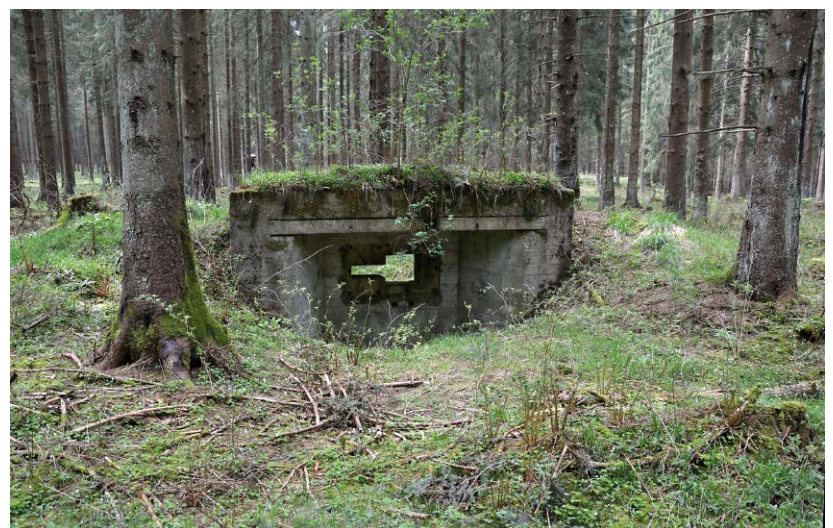
2 Hellenthal. Rückseite der MG-Betonverstärkung von Nordosten (vgl. Abb. 1,1).

Im Bereich Wiesenhardt haben sich zwei MG-Betonverstärkungen erhalten (Abb. 1,1; 2). Die beiden 4,30 × 1,60 m großen Anlagen weisen eine Wandstärke von etwa 0,60 m auf. Sie sind zur Rückseite offen und haben in der Frontseite eine Schießscharte, die ursprünglich mit einer Panzerplatte verschlossen war, von welcher sich noch einige Befestigungsbolzen erhalten haben. Vor den Schießscharten befinden sich zwei treppenförmige Stufen. Diese sollten verhindern, dass die beim Schießen aus dem Maschinengewehrlauf ausströmenden Gase Erde und Blätter vor den Scharten aufwirbelten und so ein gezieltes Schießen behinderten. Der Bau dieser Behelfsanlagen erfolgte erst nach der Besetzung des Westwalls im September 1939, als deutliche Mängel des Festungswerkes auftraten.

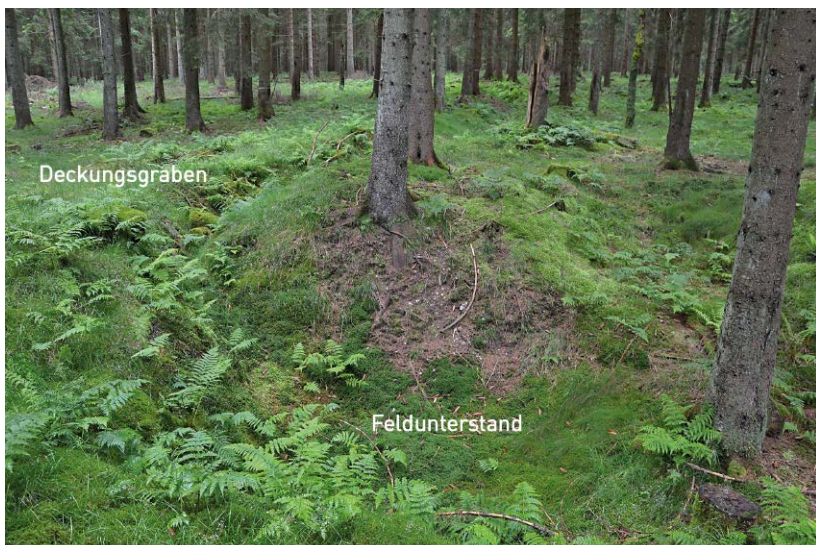
4 Hellenthal. Deckungsgraben und Feldunterstand von Süden (vgl. Abb. 3,3.2F).

Wirtschaftsweges finden sich zahlreiche Feldunterstände und Laufgräben (Abb. 3,3.2). Die Unterstände haben eine Größe von bis zu 5 × 5 m und eine Tiefe von bis zu 2 m. Bei einzelnen Anlagen gehen Laufgräben in südlicher und nördlicher Richtung ab (Abb. 4). Ein weiterer Deckungsgraben erstreckt sich auf über 250 m von Osten nach Westen bis zu einem Wirtschaftsweg (Abb. 3,3.2D). Vor dem Weg sind mehrere tiefe Feldunterstände gut belegt (Abb. 3,3.2F).
