Neue Untersuchungen in der *Colonia Ulpia Traiana* – Grabungen an der Stadtbefestigung und ein Tempel auf Insula 13

Armin Becker

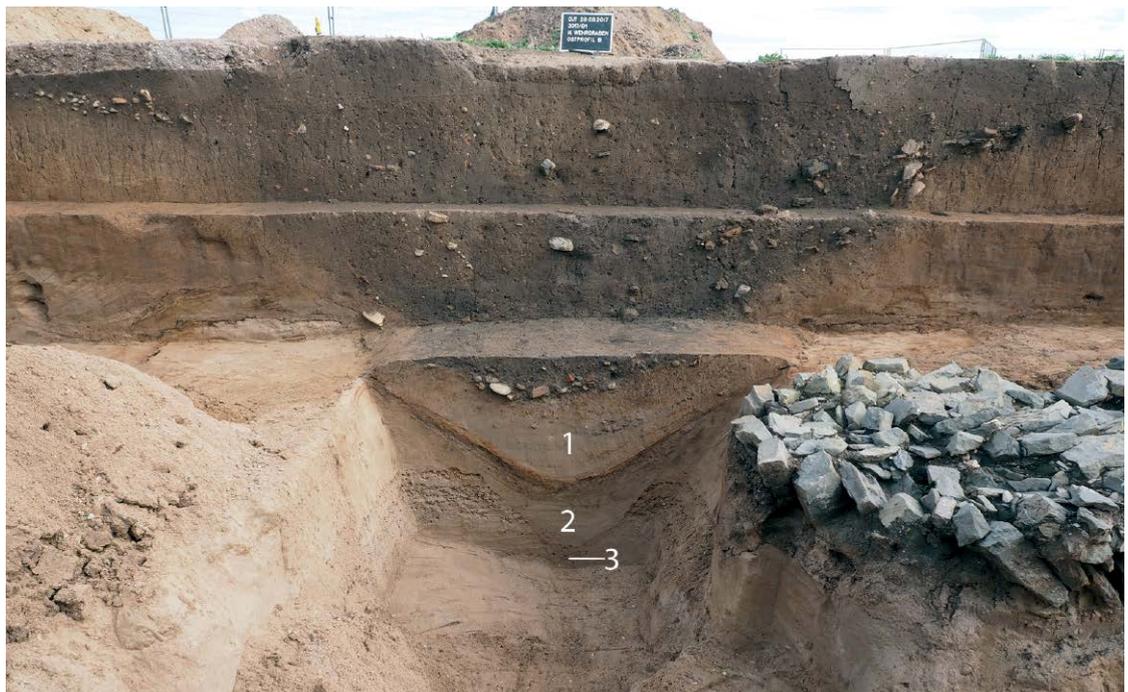
1 Xanten, CUT. Ostprofil B durch den Umwehrungsgraben vor Turm 24 an der nordwestlichen Stadtmauer.

Der v-förmige Umwehrungsgraben war bis zu 7,5 m breit und bis zu 3,2 m tief. Zentrales Element der Grabenverfüllung war eine auf der Sohle zwischen 0,5 und 0,6 m mächtige schluffig-tonige Schicht, die sich dünner werdend an den Grabenwänden hochzog und an der Sohle nach unten hin durch ein bis zu 0,1 m mächtiges, teilweise steinartig verhärtetes Oxidationsband abgeschlossen wurde (Abb. 1, Nr. 1). Diese Schicht hatte man offensichtlich intentionell eingebracht mit dem Ziel, Sohle und Wände des in den anstehenden Sand eingetieften Grabens

zu stabilisieren und abzudichten. Ihre Mächtigkeit im Bereich der Grabenspitze lässt vermuten, dass über sie gleichzeitig das Gefälle der Abwasserentsorgung nach Osten in Richtung auf das Burginitium-Tor und den Rhein gesteuert werden sollte. Unterhalb der Schicht lag die ältere, mit Sand verfüllte Grabenspitze. An den beiden Hauptprofilen B und D zeigte diese mindestens zwei klar unterscheidbare Phasen. Im Ostprofil B hob sich die älteste Grabenspitze (Abb. 1, Nr. 3) deutlich von einer jüngeren, feinsandigeren Schicht (Abb. 1, Nr. 2) ab. Diese enthielt z. T. sehr dünne, nur 2–3 mm mächtige Bänder aus lehmig-tonigem Material, die wohl auf Sedimentationsprozesse zurückzuführen sind. Aus dem Schichtaufbau folgt, dass der Spitzgraben in diesem Bereich mindestens einmal erneuert worden war und dass es in der darauffolgenden Verfüllungsphase zu mehreren unterscheidbaren Sedimentationsprozessen kam. Der Graben muss somit eine gewisse Zeit genutzt worden sein, bevor die schluffig-tonige Schicht auf der Sohle und den Wänden aufgetragen wurde. Ein weiteres Profil zeigte die Standspuren von vier quer zum Grabenverlauf

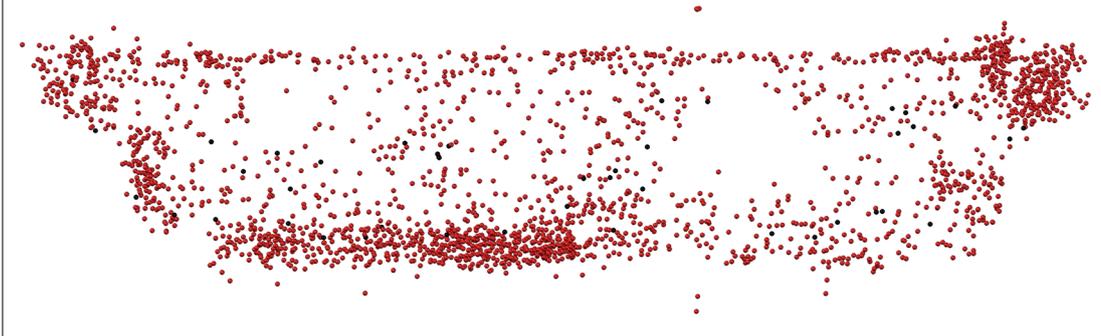
2 Xanten, CUT. Verteilung der dreidimensional eingemessenen Funde im Umwehrungsgraben. Ansicht von Nordwesten.

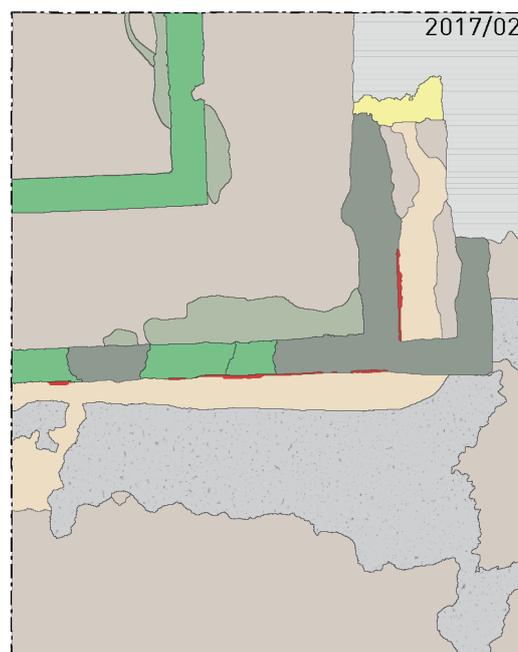
3 Xanten, CUT. 2. Planum (vereinfacht).

in einem Abstand von 3 m von einer Mauer umgeben ist. Nach weiteren 15 m fasst ein doppelter Mauerzug den Bau ein. Wahrscheinlich liegt hier ein Umgangstempel vor, der von einem Temenos – einem abgegrenzten heiligen Bereich – umgeben ist (Abb. 3–4). Mit dem Bau der spätantiken Festung Tricensimae wurde der Tempel offensichtlich aufgegeben, da deren Verteidigungsgräben den nordwestlichen Teil des Temenos überlagerten. Für die Grabung wurden zwei zunächst 10 × 14 m große Schnitte angelegt, die durch einen 2 m breiten Profilsteig voneinander getrennt waren. Bis zur Abfassung des hier vorgelegten Berichts waren in beiden Flächen zwei Plana sowie mehrere Teilplana bzw. Teilstrata angelegt. Das Westprofil D verläuft mittig durch den Baukomplex. Das Gebäude wurde wahrscheinlich geplant abgebrochen; darauf deutet zumindest eine Häufung von Architekturfragmenten aus Kalkstein im Südostteil von Schnitt 2017/02 hin (Abb. 5). Dennoch ist es noch außergewöhnlich gut erhalten. Bereits in den ersten beiden Plana konnten mehrere Bauphasen belegt werden. Die

erste Mauer des Tempelgangs war außen mit rot bemaltem Putz verkleidet. Dieser wurde einmal durch eine zweite, ebenfalls auf der Außenseite rot bemalte Putzschicht erneuert. Mit den beiden älteren Phasen könnte eine kiesige Oberfläche im Hof zwischen Umgang und Temenos zusammenhängen. Eine weitere, dritte Bauphase brachte dann die Verlegung der nordöstlichen Umgangsmauer um etwa 2 m nach Nordosten. Damit dürfte eine dritte Putzschicht mit einem hohen Anteil an Ziegelsplitt und ebenfalls roter Bemalung in Verbindung stehen. Wahrscheinlich im Zuge dieser Erneuerung wurden Teile des Hofes neu gekiest, wobei für den Unterbau große Mengen abgeschlagenen und be-

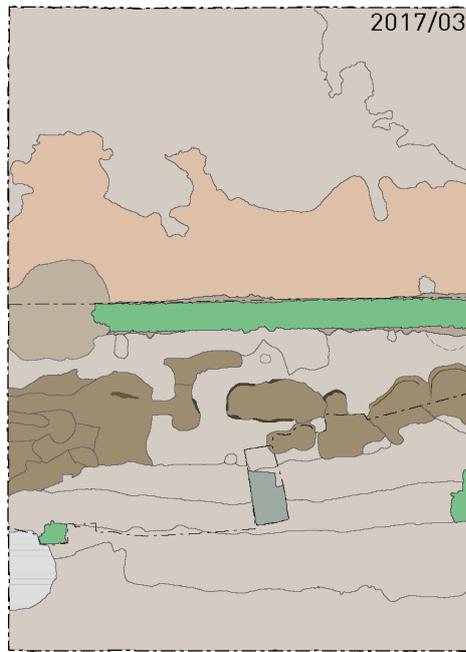
4 Xanten, CUT. 2. Planum sowie Teile des 1. Teilplanums und des 2. Teilstratum (vereinfacht).

malten Wandputzes Verwendung fanden. In der nördlichen Ecke des Schnittes zeigte eine Mörtelschicht eine bauliche Verbindung zwischen älterer und jüngerer Mauer an. Da in diesem Bereich auch Störungen durch neuzeitlichen Mauerausbruch vorliegen, muss zur Beurteilung der weitere Grabungsverlauf abgewartet werden. Möglich wäre etwa eine Eingangssituation im Osten. Ebenfalls mit dem Umbau dürfte ein jüngerer Bodenbelag in Zusammenhang stehen, dessen Oberfläche ebenfalls aus Kies bestand. In dessen Unterbau fand sich ein hoher Anteil zerschlagener, bemalter Wandputz.
