Schloss Augustusburg in Brühl – von der Landesburg zum kurfürstlichen Schloss

Stefan Graßkamp

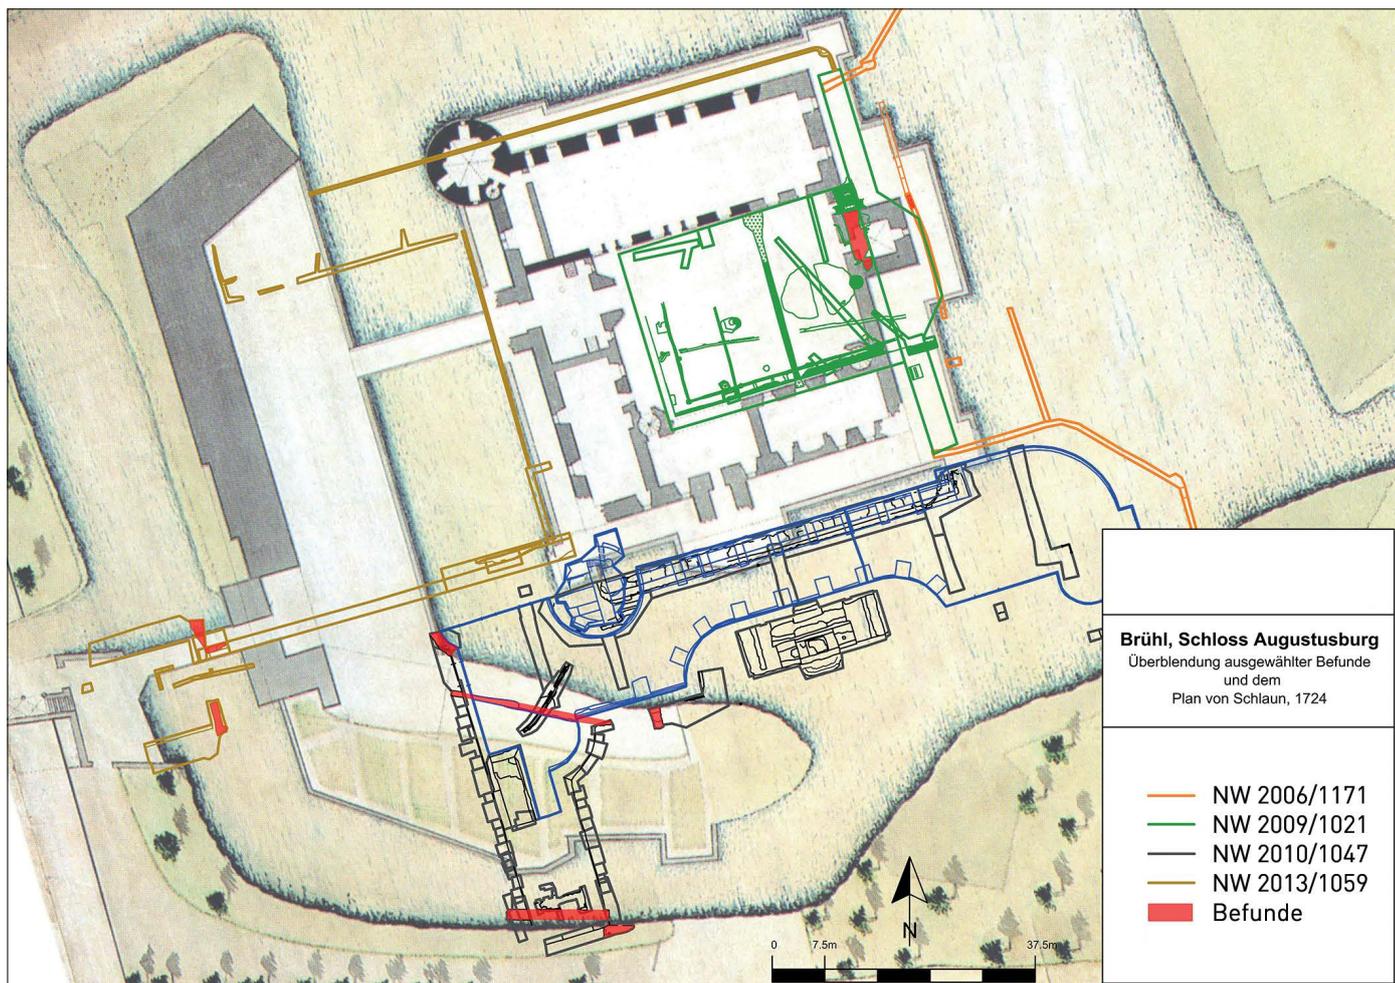
1 Brühl. Überblendung der Bestandsaufnahme der Ruine durch Johann Conrad Schlaun 1724 (schwarz und grau) mit ausgewählten Befunden des Vorgängerbaus des heutigen Schlosses. Grün und orange: Fundamente des Ostturms (NW 2006/1171 und NW 2009/1021); blau und grau: Stützmauern des Wassergrabens (NW 2010/1047); braun: Torgebäude der Vorburg (NW 2013/1059).

Die gut erhaltenen Bauelemente nutzte man im 18. Jahrhundert als Fundament für den Neubau (Abb. 1). Die überwiegend aus Basalten errichteten Fundamente der Landesburg befinden sich noch heute im Fundamentbereich des Schlosses, z. B. im Keller unter dem Südflügel. Da der südliche Schlossflügel gegenüber der Landesburg nach Süden verbreitert wurde, sind sie gegenwärtig im Mittelfundament des zweigeteilten Kellergangs und am modernen Aufzugsschacht zu finden.

An mehreren Stellen wurden bei der Terrassensanierung zwischen 2010 und 2013 Fundamente der Stützmauern des Wassergrabens freigelegt, zu denen die massive Mauer unter dem Südufer des westlichen Terrassenflügels St. 120 gehörte (Abb. 1, grau; 2). Bei einer Breite von 1,40 m war sie noch mindestens 4 m tief erhalten. In der Überblendung liegt sie am Südufer des Grabens, wo in Schlauns Plan jedoch keine Mauer dargestellt ist. „Verlegt“ man sie an das Nordufer des Wassergrabens bzw. die Südseite der Vorburginsel, korrespondiert sie mit der dort dargestellten Mauer. Jedoch wurde der Wassergraben anhand seiner Verfüllsedimente unter dem Terrassenflügel nördlich dieser Stützmauer nachgewiesen. Danach scheint eine Position dieser Mauer am Südufer am wahrscheinlichsten. Da man die Terrasse auf diese Mauer gesetzt hatte, war erstere im verfüllten Wassergraben abgesackt.

Bei der Sanierung der Fundamente der Südorangerie im Bereich des Tores zum heutigen Schlosspark wurde 2016 ein kleiner Ausschnitt einer Mauer aus Basaltsteinen (Abb. 1, braun; 3) freigelegt. Im südlichen Abschnitt war diese Mauer bereits beim Bau der Orangerie zwischen 1735 und 1745 derart beschädigt worden, dass die Außenschale fehlte. Die rundlich zugearbeiteten Basalte entsprechen denjenigen der erhaltenen Fundamente der Landesburg im Keller des heutigen Schlosses. An der Südecke knickt das Mauerwerk nach Osten ab. Auf der Südseite der Orangerie fand sich eine weitere, Nord-Süd ausgerichtete Mauer. Beide reichen mindestens bis in eine Tiefe von 4 m unter heutiger Geländeoberkante. Auch wenn die Überblendung hier etwas ungenau ist, handelt es sich bei diesen Mauerabschnitten um die Fundamente des Torge-

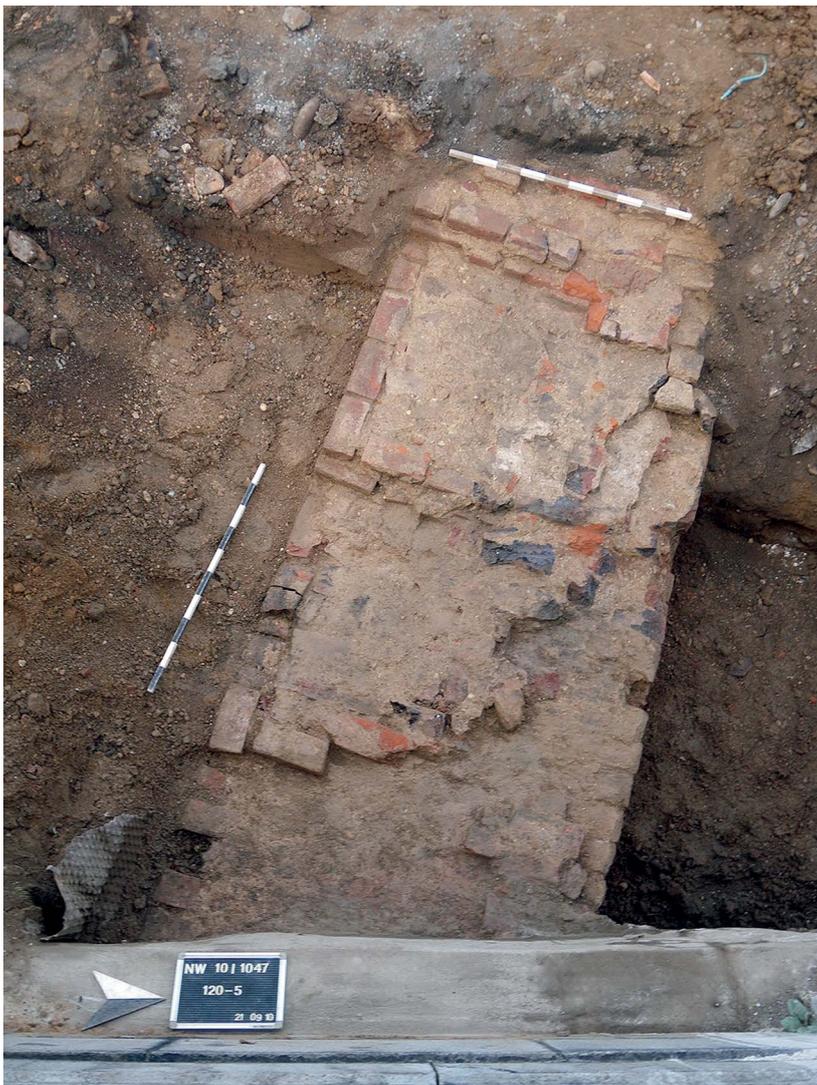
2 Brühl. Die Stützmauer des Wassergrabens der Landesburg am Westflügel der heutigen Terrasse, freigelegt 2010. Blick von oben auf der heutigen Terrasse.

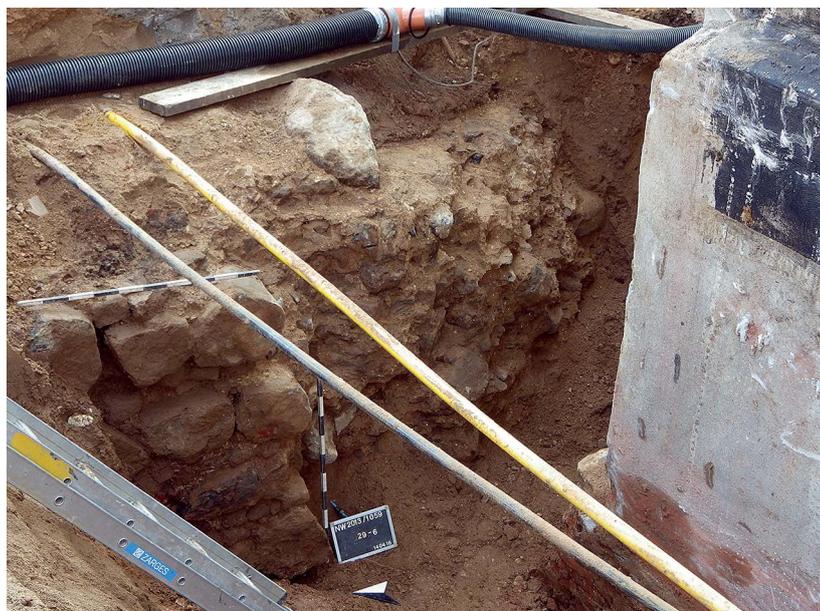
3 Brühl. Die Fundamentmauer des Torhauses auf der Westseite der Vorburginsel, freigelegt 2016.

bäudes auf der Westseite der Vorburginsel. Diese dienten gleichzeitig als Stützmauern zum Wassergraben hin.
