Sicherheit für eine Person: ein sog. Zuckerhut im Essener Segeroth

Detlef Hopp

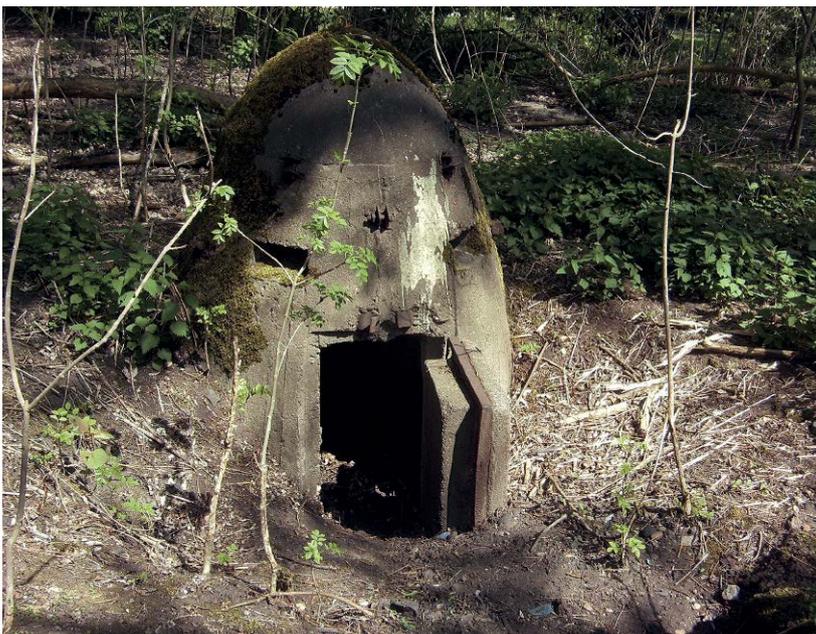
1 Essen-Nordviertel. Zustand des Bunkers 2013.

Außen- und Innenseiten des Einmannbunkers zeigen deutlich die Spuren hölzerner Verschalungsbretter, Eisenarmierungen, dass es sich um Stahlbeton handelt. Mit einem äußeren Durchmesser von ca. 1,60 m und einer inneren Weite von etwa 1,00 m geht er über die in den „Richtlinien zum Bau von Splitterschutzzellen“ von 1943 geforderten mindestens 0,60 m lichten innerer Weite hinaus. Er besitzt vier Sehschlitze; die Wandungsstärke beträgt ca. 0,25 m. Mit der lichten inneren Höhe von 1,90 m

entspricht der Kleinbunker den Vorschriften. Eine Metallöse auf dem Deckel diente dem Transport. Der Bunker selbst ist aus mehreren miteinander verschraubten Einzelteilen gefertigt, was die Serienproduktion dieser Schutzanlagen erkennen lässt. Hersteller solcher zerlegbaren Splitterschutzzellen waren beispielsweise die Krefelder Betonwerke, die Firma DYWIDAG oder die Leonhard Moll Betonwerke.

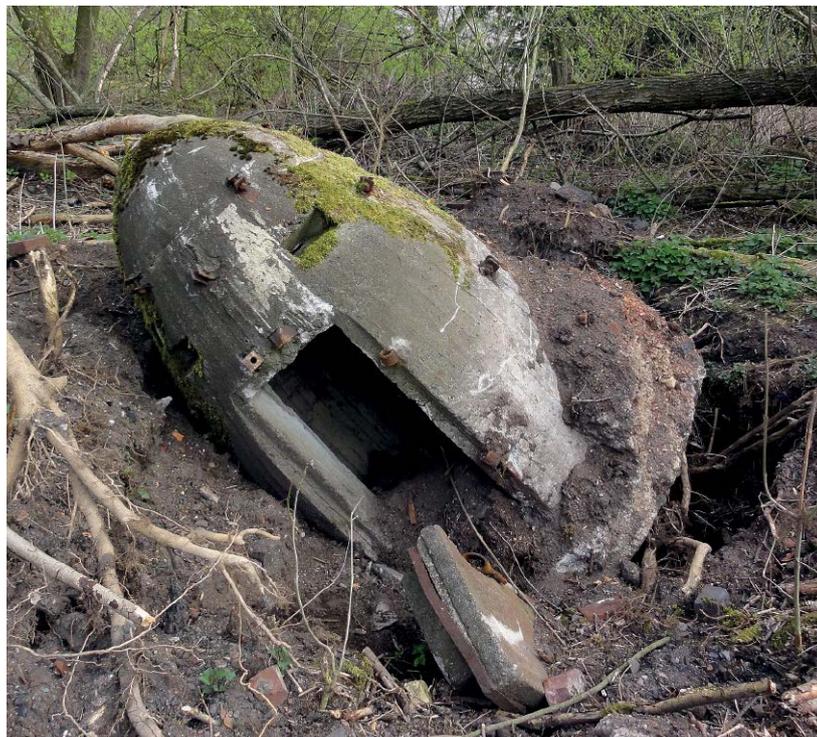
In den letzten Jahren wurden durch die Stadtarchäologie mehrere, auch größere Schutzanlagen während des laufenden Bauprozesses auf dem Werksgelände gefunden und archäologisch dokumentiert. Zu diesen Anlagen zählt auch die Splitterschutzzelle, die einem Bahnangestellten als Zufluchtsort und Beobachtungsbunker diente. Vergleichbare Einmannbunker existierten Berichten zufolge auf dem nahen Krupp'schen Gelände, dort sogar in Werkshallen, vor allem aber an den Gleisen der Werksbahn und der Rheinischen Bahn. Bei einer 2013 durch die Stadtarchäologie erfolgten Erfassung stellte sich heraus, dass der etwa 2 m aus den Anschüttungen des Bahndamms herausragende Bunker die einzige noch *in situ* befindliche, zum Werksgelände gehörende Anlage dieser Art war. Der Kleinbunker wurde nachfolgend aufgrund seines historischen Zeugniswertes als Baudenkmal eingestuft und das Unterschutzstellungsverfahren eingeleitet. Ende März 2017 meldeten Mitarbeiter des städtischen Betriebs Grün und Gruga, die auf dem Gelände Rodungsarbeiten durchführten, sowie ein Bürger, dass man den Bunker mitsamt der Betoneinbettung aus dem Bahndamm gerissen hatte (Abb. 2). Dieser Fall von Vandalismus – ein schweres Baustellengerät war aufgebrochen und damit nicht nur der Bunker aus der Verankerung gerissen worden – führte zur Anzeige gegen Unbekannt. Die Tür der Schutzanlage fand man ebenfalls herausgerissen vor.

2 Essen-Nordviertel. Ein Fall von Vandalismus: Zustand des Bunkers 2017.

Bereits zwei Tage nach Entdeckung der Zerstörungen richtete man den Bunker allerdings wieder

auf und beseitigte anschließend die verbliebenen Schäden. Das wertvolle Zeugnis der jüngeren Geschichte konnte so am Ort erhalten werden und wird zukünftig an einem neu entstehenden Radwanderweg historisch Interessierten durch eine Informationstafel erläutert.
