## Neue Dendrodaten aus Aachen

Martin Engel

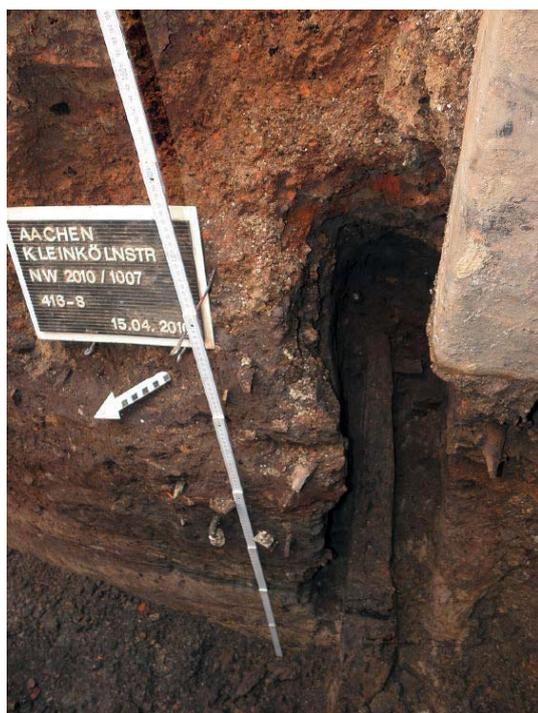
**1** Aachen, Kleinkölnstraße. Römischer Holzpfosten am Rand der Senke.

Die Basis des Schichtpaketes wies im Bereich zwischen dem östlichen Straßenbeginn und der Einmündung der Nikolausstraße eine Auffälligkeit auf. Hier fand sich eine Senke, die nicht in direktem Zusammenhang mit dem Aachener Quellhorizont stehen kann, da dieser weiter hangabwärts liegt. Sie war rund 1 m tief und wies an ihrem westlichen Ende eine sehr steile Böschung auf. An dieser Stelle fand sich ein einzelner Holzpfahl (Abb. 1). Hinweise auf eine Faschinierung fanden sich nicht, sind aber anzunehmen. Dieser Pfosten ließ sich dendrochronologisch nur mit einem tpq von 2 v. Chr.  $\pm 10$  datieren (2013-043, K001128, 3836). An der Basis der Senke fanden sich mehrere Balkenreste, die zwar jeweils nur in kurzen Stücken erhalten waren, aber im rechten Winkel zueinander lagen. Hinzu kommen einzelne Pfostenreste. Daher ist davon auszugehen, dass es sich ehemals um eine Rostkonstruktion gehandelt hat. Die Datierung eines dieser Hölzer ergab einen tpq von 18 AD  $\pm 10$  (2013-043, K001127, 3836). Laut dendrochronologischem Gutachten können beide Hölzer aus demselben Fällungsvorgang stammen. Die Rostkonstruktion war von organischen Auffüllungen bedeckt worden, denen später Erdaufschüttungen folgten. Erst in diese wurden die ersten Steinbauten eingetieft. Die errichteten Rollierungen und Steinkeller wurden aber wohl recht zügig und radikal wieder abgebrochen. Erst nach weiteren Erdaufschüttungen fand sich eine weitere Steinbauphase, wobei zwar die Parzellierungen im Wesentlichen übereinstimmen, die Baufluchten aber leicht zu variieren scheinen. Es bleibt festzuhalten, dass dieser Bereich des römischen Aachens den tpq-Daten nach wahrscheinlich im Verlauf des 1. Jahrhunderts/Mitte des 1. Jahrhunderts n. Chr. aufgesiedelt wurde. Als erste Maßnahmen legte man dieses Gelände tro-

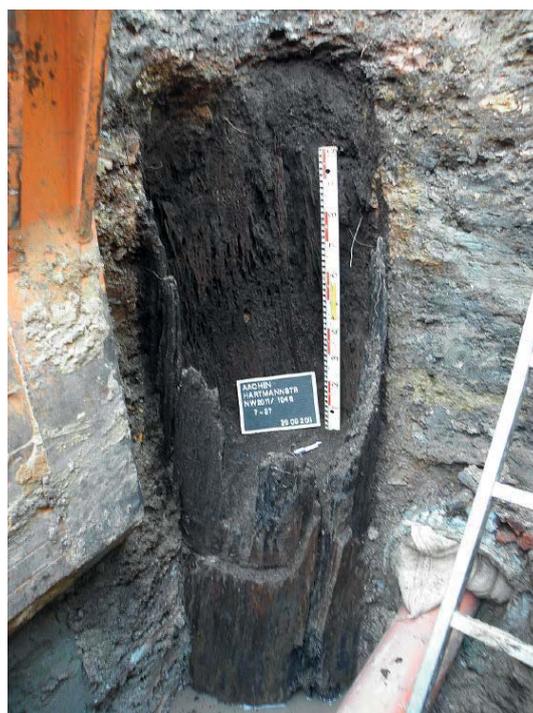
**2** Aachen, Hartmannstraße. Ausgehöhlter Baumstamm als Brunnen.

mischen Hinterlassenschaften abgetragen und eine gekieste Straße angelegt. Von dieser Maßnahme verschont blieb im Mündungsbereich der Elisabethstraße ein hölzerner Brunnen (Abb. 2) nahe der älteren Stadtmauer von Aachen (Barbarossa-mauer, errichtet 1171 bis 1190/91). Der Brunnen bestand aus einem ausgehöhlten Baumstamm, dessen Unterkante bei der Grabung nicht erreicht wurde. Aufgrund der vorhandenen Waldkante konnte das Fälldatum auf den Winter 1078/1079 bestimmt werden (2013-042, K001129, 3837).

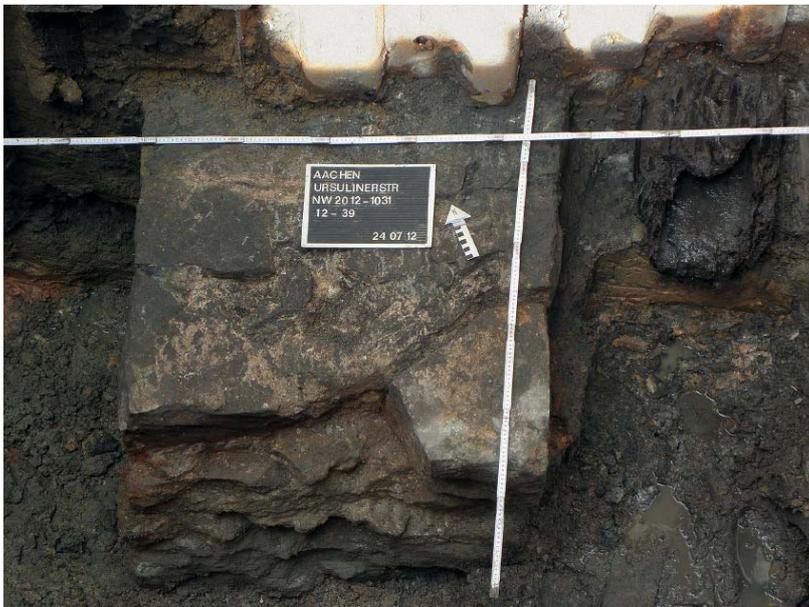
**3** Aachen, Ursulinerstraße. Brückenpfeiler (links) und daneben liegende Holzwasserleitung.

ckenkonstruktion überspannt, von der noch zwei massive Pfeiler vorhanden waren. Offensichtlich war diese Konstruktion im Spätmittelalter jedoch nicht mehr ausreichend, daher wurden die Pfeiler bis fast auf die Grabensohle abgebrochen, der Graben verbreitert und eine Grabenmauer errichtet. Der Zwischenraum zwischen Tor und Grabenmauer wurde dann aufgefüllt und der Zugang zur Stadt nunmehr durch eine Erdbrücke gewährleistet. Ein gemauerter Kanal stellte die Verbindung zwischen den wassergefüllten Stadtgrabenteilen beiderseits der Erdbrücke her. In diesem Zusammenhang wurde auch eine hölzerne Wasserleitung neben einem der Pfeiler auf den anstehenden Boden der Grabensohle gelegt (Abb. 3). Diese war u-förmig gestaltet, mit den Innenmaßen 0,19 m in der Breite und 0,13 m in der Höhe, und wurde durch ein Brett abgedeckt. Diese Leitung lieferte ein Dendrodatum mit einem

tpq von 1226 AD  $\pm$  10 Jahre (2013-041, K001132, 3838). Dies ist der frühestmögliche Zeitpunkt für die Umbauphase von einer Brückenkonstruktion hin zu einer von Mauern eingefassten Erdbrücke. Aufgrund des spärlichen Fundmaterials, das hochmittelalterlich datiert, und vor allem anhand historischer Ereignisse erscheint ein Umbau in der Mitte des 13. Jahrhunderts am wahrscheinlichsten.

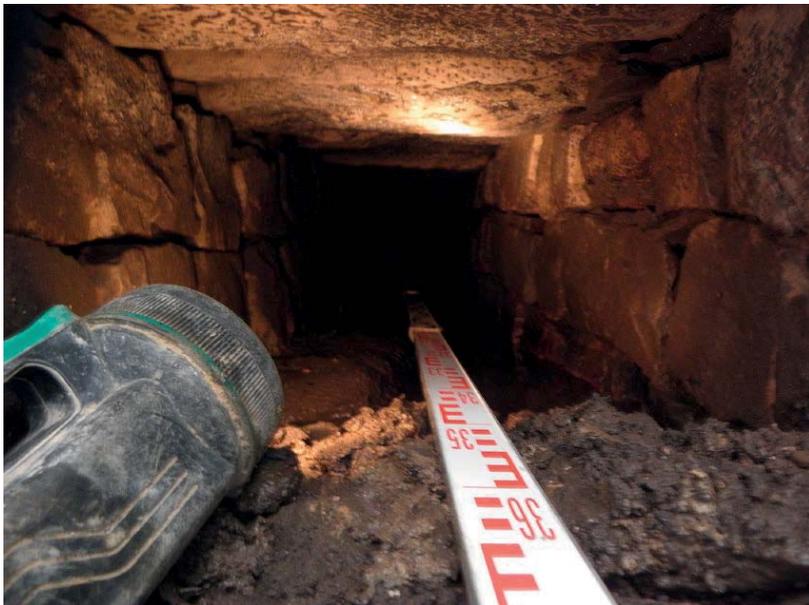
**4** Aachen, Elisabethstraße. Innenansicht des Paukanals.

Im zur Hartmannstraße anschließenden Bereich wurden Mauern und Keller eines Beginnenkonvents (Stephanhof) erfasst. Die meisten Baureste stammen aus der Zeit des Wiederaufbaus nach dem Stadtbrand von 1656. Hierzu gehören bruchstein- und ziegelgemauerte Fundamente und Keller. In der Elisabethstraße befand sich die erstmals 1421 erwähnte Heppionsmühle, die von der kanalisierten Pau ihr Wasser erhielt. Von der Mühle haben sich nur relativ junge Bauteile erhalten, die zudem stark „modernisiert“ waren. Neben dem Mühlenbau konnte ein Kanalstück in einer Tiefe von 4,2 m unter GOK freigelegt werden (Innenmaße: H. 50 cm, Br. 37 cm). Die Seitenwände bestanden aus Quadersteinen (Abb. 4), die mit großen Abdeckplatten (L. 83 cm, Dicke 15 cm) bedeckt waren. Die Sohle des Kanals bestand aus Holzplanken ( $> 88 \times 24 \times 6$  cm), von denen zwei dendrochronologisch untersucht wurden. Die Splintholzdatierung ergab ein Datum von 1347  $\pm$  5 (2013-039, K001133, 3839) und die Kernholzdatierung einen tpq von 1328  $\pm$  10 (2013-039, K001134, 3839). Nach dem dendrochronologischen Gutachten (2013-039) ist es durchaus möglich, „dass beide beprobten Hölzer aus demselben Fällungsvorgang zwischen 1342 und 1352 AD stammen“. Der Kanal erfüllte zuletzt die Funktion als Abwasserhausanschlussleitung der bestehenden Bebauung und war daher noch auf einer Länge von 4 m offen.
