## Der Barockziergarten von Schloss Homburg. Neue Ergebnisse zur Baugeschichte

Gabriele Golsch, Dirk Herdemerten und Uwe Schoenfelder

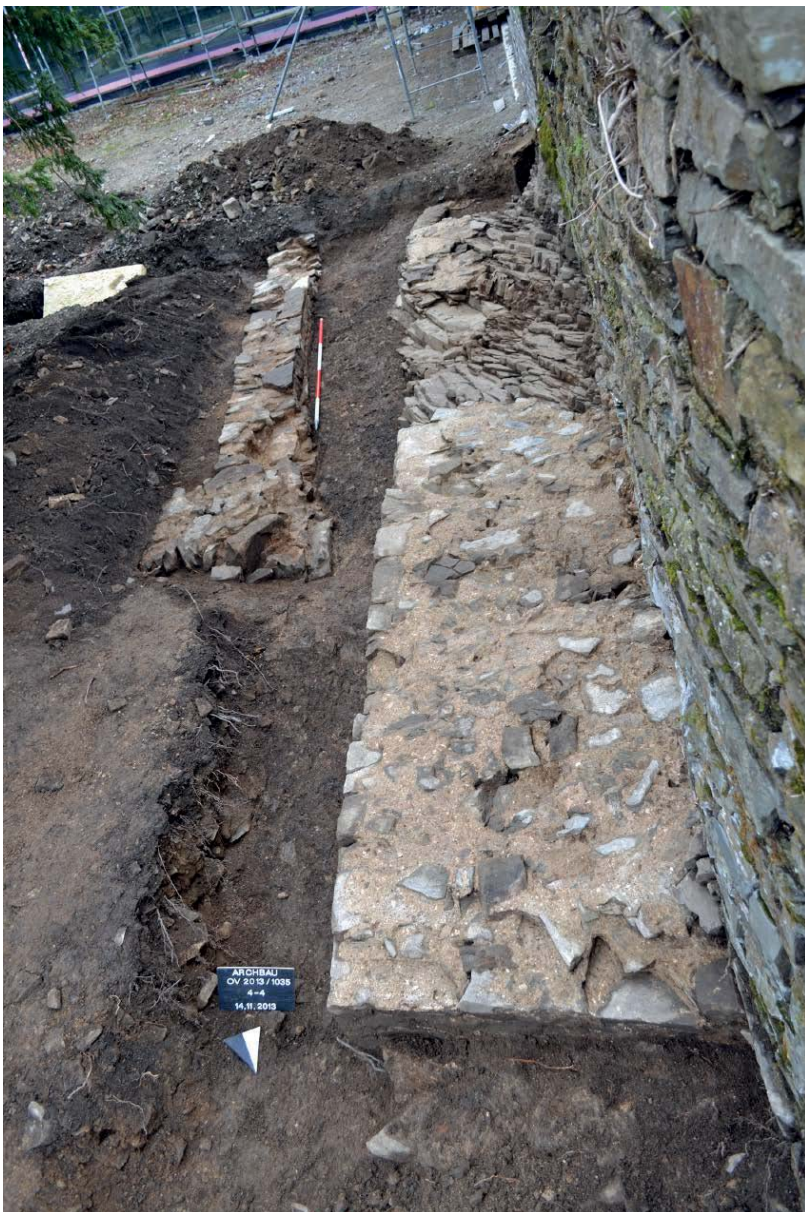
1 Nümbrecht, Schloss Homburg. Festungsmauer und Gebäudegrundriss.

Bei der aktuellen Untersuchung innerhalb des Ziergartens wurden die Bruchsteinfundamente eines Gebäudes auf dem Felsplateau östlich der Orangerie freigelegt. Dieses Gebäude stand vor der um 1450 erbauten Festungsmauer der Wehranlage, die ebenfalls innerhalb der Untersuchungsfläche angetroffen wurde. Eine im 90°-Winkel auf die Festungsmauer zulaufende Grundmauer des Gebäudes weist unmittelbar vor dieser eine Abbruchkante auf (Abb. 1). Das deutet darauf hin, dass das fragliche Gebäude aus einer älteren Bauphase der Anlage stammt. Datierendes Fundmaterial konnte im Rahmen der Untersuchung nicht gewonnen werden.

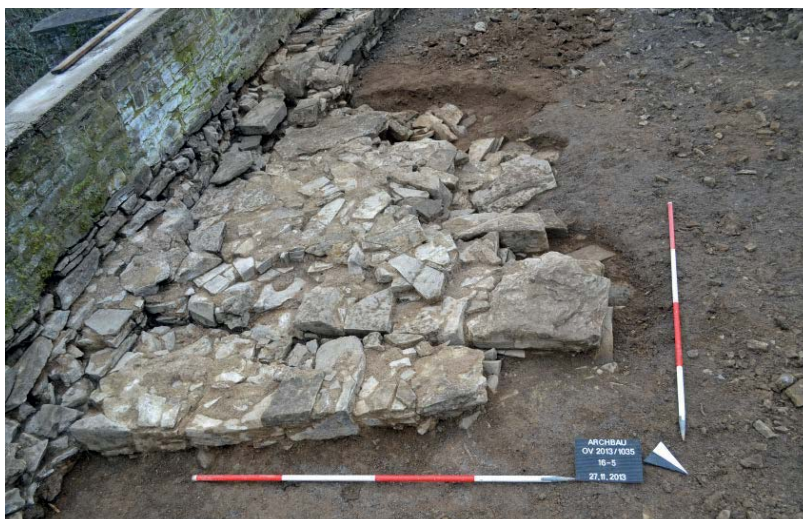
**2** Nümbrecht, Schloss Homburg. Fundamente des Kanzleiturms.

In der Südostecke des Barockgartens konnte das Fundament des alten Kanzleiturmes lokalisiert werden (Abb. 2). Der Turm ist im Zuge des Wiederaufbaus der Burg Anfang des 20. Jahrhunderts als

Halbturm rekonstruiert, dabei allerdings um mehrere Meter versetzt worden.
