Neu entdeckte Thermen im Legionslager Bonn?

Stefanie Baumgarten

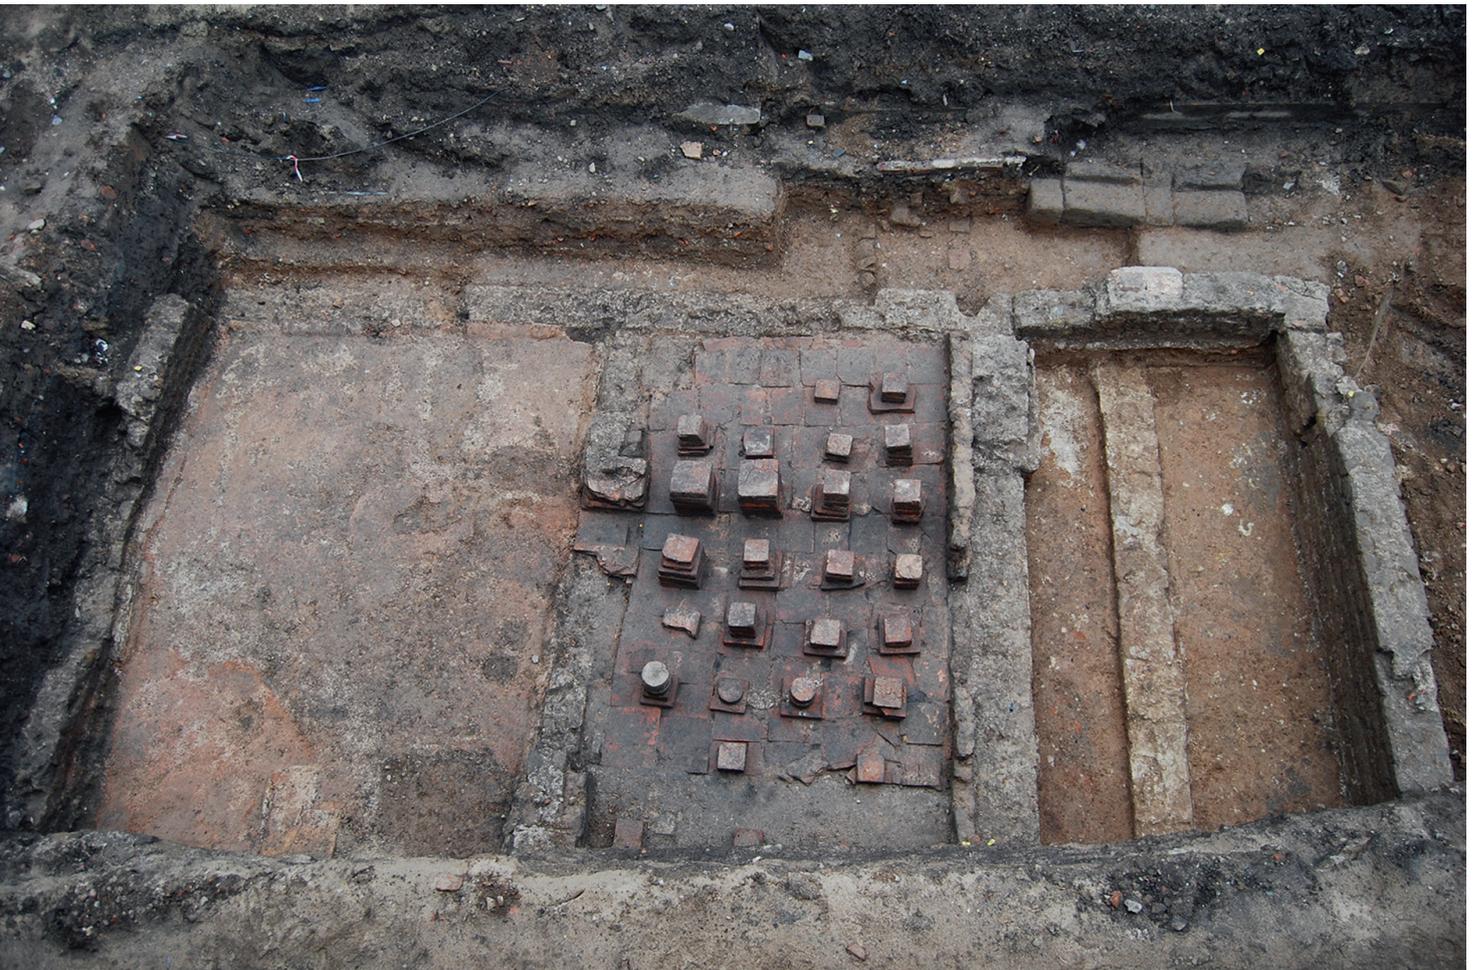
1 Bonn-Castell, Legions- lager. Gebäude mit drei Räumen und Hypo- kaustanlage (Blickrich- tung nach Süden).

Im mittleren Bereich der Grabungsfläche kamen drei aneinandergrenzende Räume zum Vorschein, die durch Tuffmauern voneinander getrennt wa- ren (Abb. 1). Der westliche Raum von 2,4 × 4,6 m Größe wies weder einen Estrich- noch einen Stampflehboden auf. Eine tiefer gelegene Tuff- mauer in der Raummitte ist einer älteren Bauphase zuzuordnen.

An diesen Raum schloss sich nach Osten ein wei- terer, 3 × 5 m großer Raum mit gut erhaltener Hypokaustanlage an. Mittig in der östlichen Wand befand sich die Befeuerungsöffnung. Die 26 bis zu 60 cm hoch erhaltenen Hypokaustpfeiler bestan- den aus unterschiedlich großen quadratischen und runden Hypokaustziegeln sowie zweitverwendeten Gewölbekeilsteinen, die mit Lehm in die Waage ge- bracht worden waren. Der Boden bestand aus in

Der östlich anschließende dritte Raum von $3,8 \times 5,2$ m Größe wies das gleiche Bodenniveau wie der mittlere auf. Sein Estrichboden aus Kalksandmörtel war mit feinem Ziegelsplitt gemagert. Auch die Wände waren mit diesem Mörtel verputzt und im Übergang zwischen Wänden und Boden befanden sich Viertelstäbe, was auf ein Kaltwasserbecken hinweist. Aus der Befundsituation lässt sich schließen, dass der östlichste Raum zunächst als Badebecken diente. In einer späteren Bauphase kam es mit dem Einbau der Hypokaustanlage in den westlich gelegenen Raum zu einer Umnutzung als Feuerungsraum. Dafür hatte man die Mauer zwischen den beiden Räumen für die Befeu-erungsöffnung durchbrochen.

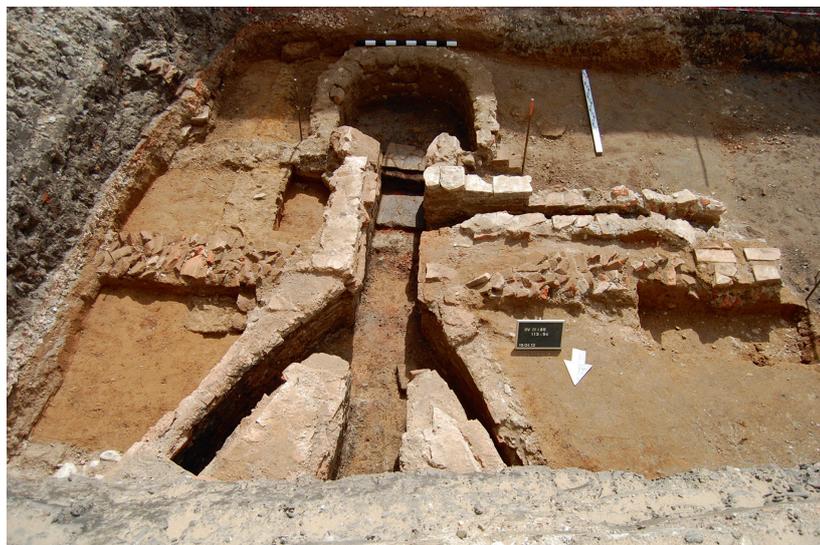
2 Bonn-Castell, Legionslager. Kanalheizung mit Verzweigungen nach Norden und Osten (Blickrichtung nach Süden).

Ein Bombenrichter aus dem Zweiten Weltkrieg mit einem Durchmesser von bis zu 7,5 m grenzte östlich an die Außenmauer dieser drei Räume. Jenseits dieser Störung wurden unter zwei Estrichböden eine Kanalheizung (Abb. 2) sowie deren Feuerungsraum aufgedeckt. Die aus dem 2.–3. Jahrhundert stammende Heizung wurde nachträglich eingebaut und in die Fläche eingetieft. Welchen Bereich diese sich nach Norden verzweigenden Kanäle beheizt haben, ist aufgrund der vorhandenen Bebauung noch ungeklärt. Über der Kanalheizung lag als zweite Bauphase ein weiterer Estrich, auf dem noch die Reste von 18 Hypokaustpfeilern erhalten waren (Abb. 3). Dies weist auf einen weiteren beheizten Raum hin. Die genaue Interpretation zur Nutzung der weiter westlich angrenzenden Räumlichkeiten – teilweise ebenfalls mit Estrich versehen – kann erst nach weiteren Untersuchungen erfolgen.

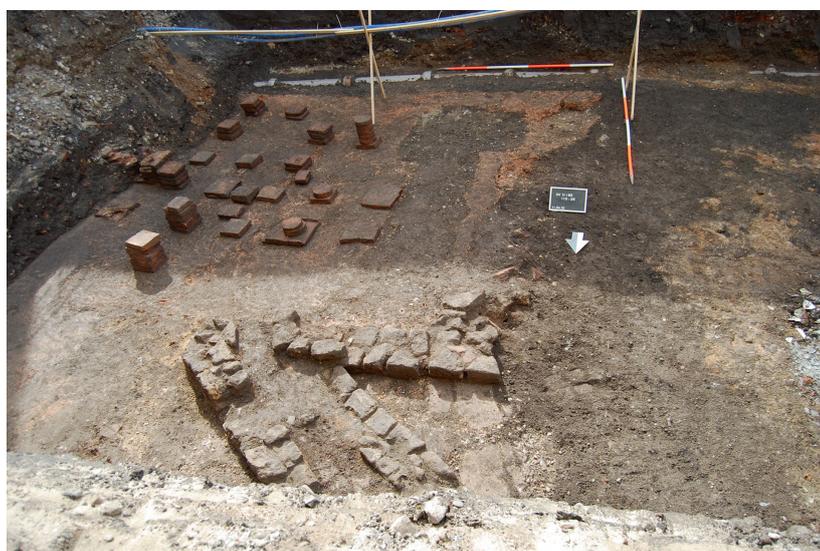
3 Bonn-Castell. Estrich mit Hypokaustpfeilern über der Kanalheizung.
