# Das alte Hammerwerk

Detlef Hopp und Bianca Khil

Beim Anlegen einer Baugrube für den Erweiterungsbau eines Autohauses an der Altendorfer Straße in der Essener City wurden zwischen Oktober 2015 und Januar 2016 zahlreiche Fundamentreste und Befunde mit technischem Hintergrund freigelegt (Abb. 1). Diese gehörten zu den weitläufigen Anlagen der 1818/19 hierhin verlegten Friedr. Krupp Gussstahlfabrik.

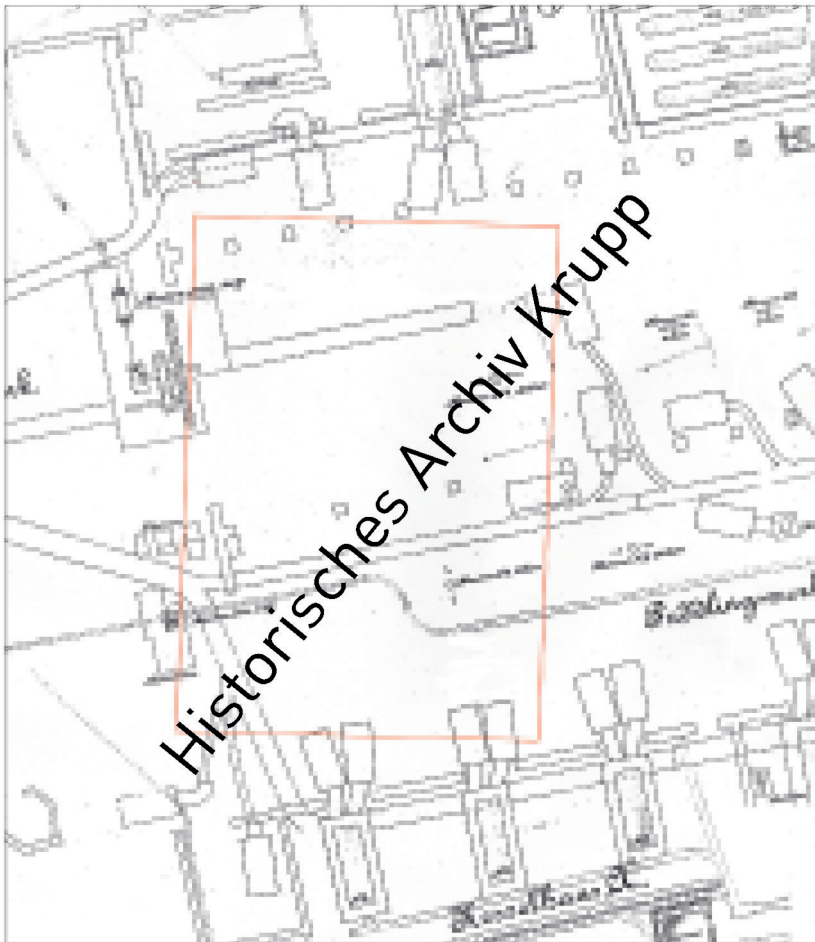
2–3 Essen-Westviertel.  
 2 Historischer Plan (Ausschnitt) des Hammerwerkes von 1865; rot: beobachtete Fläche.  
 3 Aus Schamotteziegeln gemauerter Abgaszug.

Ein Plan von 1865 aus dem Historischen Archiv Krupp zeigt den betroffenen Bereich (Abb. 2) mit Hammerwerk, Puddelwerk und Kesselhaus. Auch die Inneneinrichtung mit mehreren Dampfhammern (10, 20 und 30 Zentner), den schon sechs Puddelöfen, einer kleinen Walzstraße sowie großen Metallscheren ist zu sehen. Südlich vor dem Puddelwerk steht das Kesselhaus. Deutlich erkennbar sind die Dampfleitungen und Abgaszüge.

breite Bruchstein(!)-Fundament wohl einer großen Metallschere. Darauf lagen Teile des Betonfundamentes vom Turmhaus bzw. der daran angeschlossenen Bebauung. Von den Fundamenten einer weiteren Metallschere, die lt. Plan von 1865 westlich des Kanals St. 3 gelegen haben muss, waren aufgrund der jüngeren Bodeneingriffe keine sicheren Spuren mehr vorhanden. Auch der auf demselben
