# Das Wassertor in Attendorn – erste Erkenntnisse zur frühen Phase der Stadtbefestigung

Kreis Olpe, Regierungsbezirk Arnsberg

Eva Cichy,  
Fabian Geldsetzer

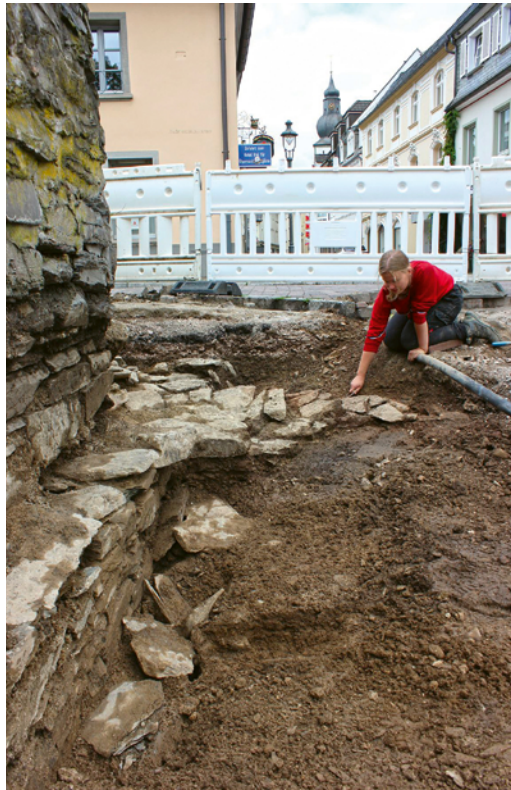
**Abb. 3** Nordwestecke mit Blick in die Stadt: Auf der linken Seite ist die teilweise direkt unter der modernen Gartenmauer liegende westliche Zwingermauer erkennbar, die an eine Südwest-Nordost-ausgerichtete Mauer stößt, bei der es sich um die südwestliche Torturmmauer handeln könnte. Im gestörten Bereich östlich der Mauer ist schwach die gerötete Verfüllung mit hohem Holzkohleanteil erkennbar (Foto: LWL-Archäologie für Westfalen/H. Menne).

Im Bereich der Nordwestecke, wo inneres Stadttor und Stadtmauer aneinanderstoßen, fand sich sowohl zwischen Fundamentresten im Planum als auch im Westprofil unter einer späteren Wegepflasterung eine Verfüllschicht, die mit Brandschutt durchsetzt war (Abb. 3); vielleicht tatsächlich ein Hinweis auf eine Beschädigung des inneren Tores bei einer Brandkatastrophe. Bei einem der Südwest-Nordost-verlaufenden Fundamente (Abb. 1 und 2) dürfte es sich aufgrund der Machart und der Breite von 1,30m, die den bislang bekann-

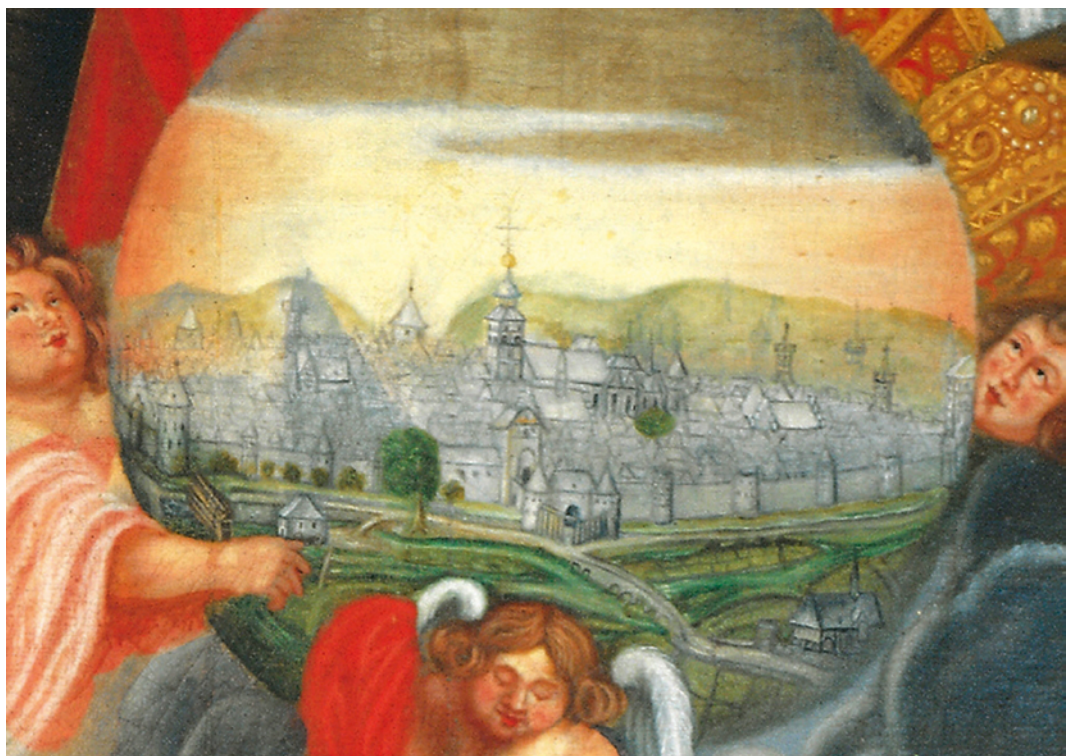
**Abb. 4** Dreifaltigkeitsbild vom Altar der Pfarrkirche St. Johannes Baptist in Attendorn. Es enthält die älteste bekannte Darstellung der Stadt, wiedergegeben aus südlicher Richtung zur Zeit des Dreißigjährigen Krieges um 1629 (Grafik: Südsauerlandmuseum Attendorn/M. Löcken [CC BY-NC-SA]).

Alle diese Baubefunde gehörten zu einer Ausbauphase des Tors als Torzwinger mit vorgeschobenem Doppelturmtor; diese ist frühestens in das ausgehende 14. Jahrhundert, nach Biller (2016) eventuell auch erst in das mittlere oder späte 16. Jahrhundert zu datieren. Das Zwingertor ist auf mehreren zeitgenössischen Darstellungen überliefert, die älteste dürfte auf dem um 1629 entstandenen Gemälde vom Dreifaltigkeitsaltar des »Sauerländer Doms« in Attendorn zu sehen sein (Abb. 4).

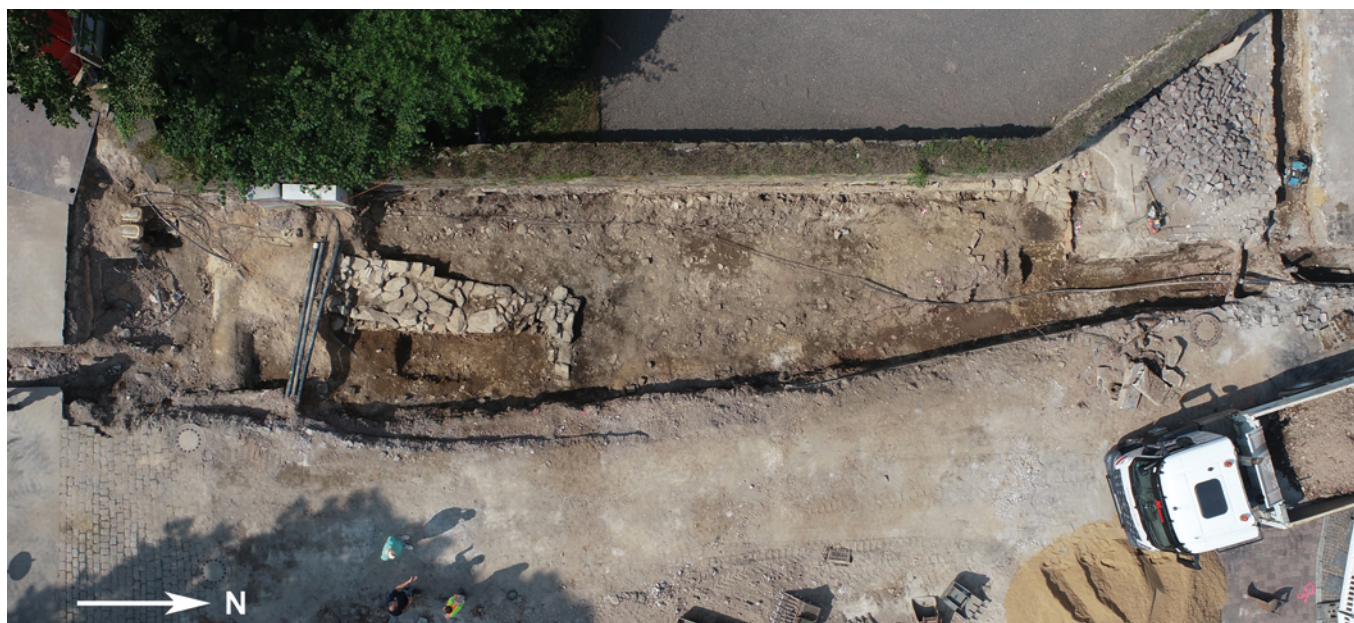
Abb. 5 Drohnenaufnahme des massiven Fundamentblocks mittig im Torbereich (Foto: LWL-Archäologie für Westfalen/F. Geldsetzer).

ca. 2,10 m auf eine Breite von ca. 1,30 m verschmälerte. Die westliche Fundamentkante hatte hier einen rechtwinkligen Versprung, das Fundament knickte schließlich nach weiteren 3,50 m vollständig nach Osten ab. Leider war der anschließende Bereich in der Straßenmitte und weiter östlich gestört, aber es ist anzunehmen, dass auch hier ehemals ein entsprechendes Fundament vorhanden war. Ein Rekonstruktionsvorschlag, der den Befund spiegelt, ergibt ein sich trapezförmig in Richtung Innentor verschmälernendes Fundament. Die Positionierung und die Form lassen eine Ansprache als rampenartige Brückenzufahrt über den wasserführenden Graben möglich erscheinen.
