## Eine frühneuzeitliche Streichwehr im Wall der Stadt Höxter

Kreis Höxter, Regierungsbezirk Detmold

Johannes Müller-Kissing

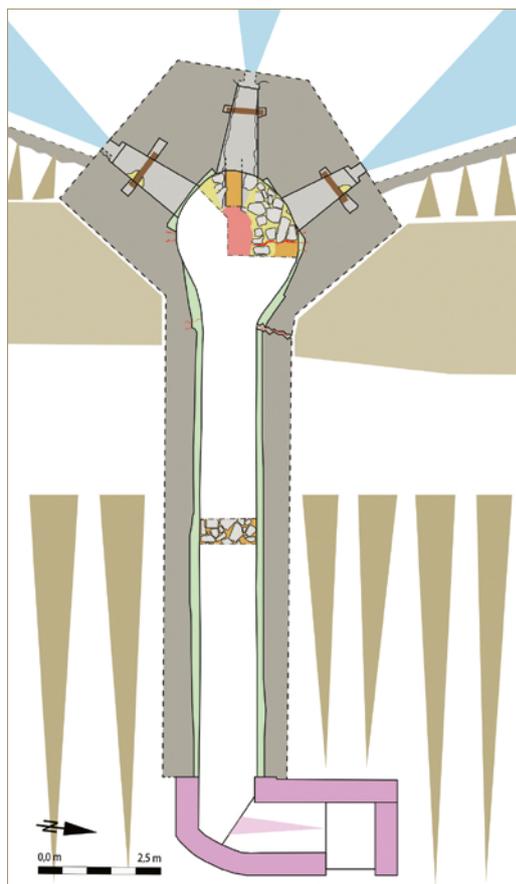
**Abb. 1** Grundriss der Streichwehr. Für den Einsatz der Scharren waren Böschungsmauern notwendig, die hier rekonstruiert eingezeichnet wurden. Auffällig ist die sehr ungleichmäßige Bauform des Kampfraums. Grün: Auflagen der Lehren zur Errichtung der Gewölbe; beige: Lage der Brustwehr des Walls über der Streichwehr; rosa: Treppenabgang aus dem 20. Jahrhundert (Grafik: Stadtarchäologie Höxter/J. Müller-Kissing).

Der Kampfraum war erstaunlich weit in den Wall zurückgesetzt, wodurch der Wall im Bereich der seitlichen Scharren sicherlich durch Stützmauern abgefangen werden musste, um ihre Nutzung zu ermöglichen (Abb. 1). Dies verwundert, da hierdurch zum einen eine Flankierung des Wallfußes nicht möglich war und somit die Hauptaufgabe einer Streichwehr nicht erfüllt werden konnte. Zum anderen boten die Böschungsmauern ein lohnendes Ziel für die gegnerische Artillerie. Zerschoss sie die Mauern, wurden die seitlichen Scharren durch Trümmer blockiert und es entstand zusätzlich eine gut zu stürmende Bresche im Festungswall.

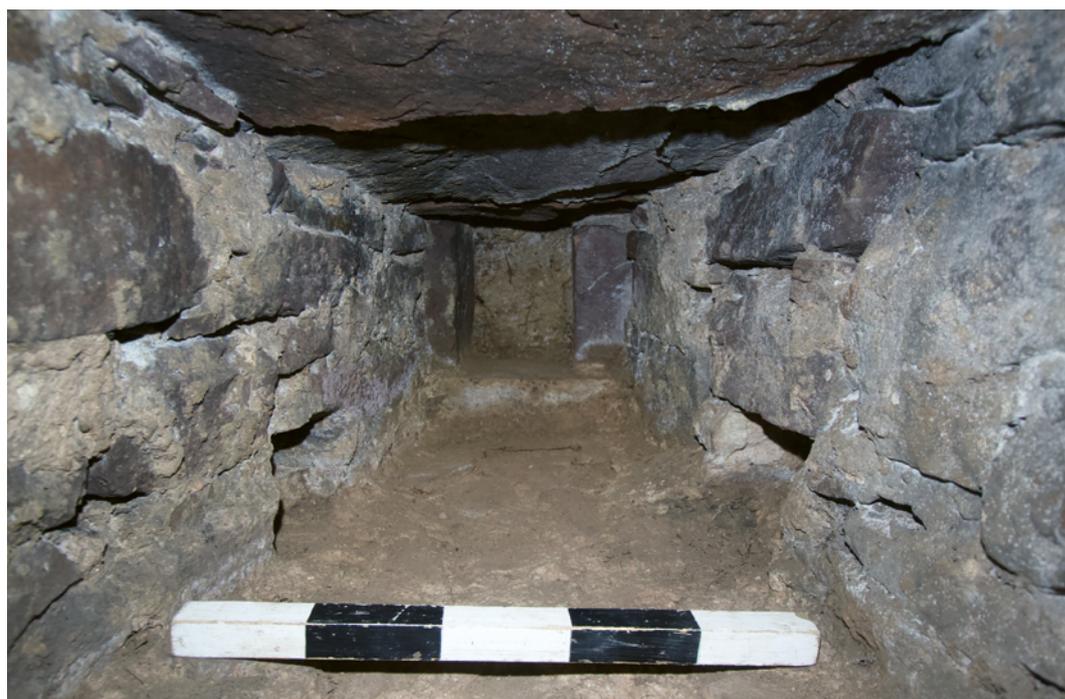
**Abb. 2** Detailansicht des vorderen Scharrenbereichs. Links und rechts sind die Aufnahmeöffnungen für das Prellholz zu sehen (Foto: Stadtarchäologie Höxter/J. Müller-Kissing).

Für den Einsatz von Feuerwaffen aus der Streichwehr heraus waren drei Scharren vorgesehen, die frontal und schräg seitlich ausgerichtet waren. Prellhölzer mit 10 cm Durchmesser zeigen, dass der Einsatz von Hakenbüchsen vorgesehen war. Die Lage der Prellhölzer eng an der Scharrenaußenseite bewirkte, dass die Mündungen der Waffen außerhalb der Scharren lagen und so die Pulvergase nicht in der Scharre austraten (Abb. 2).

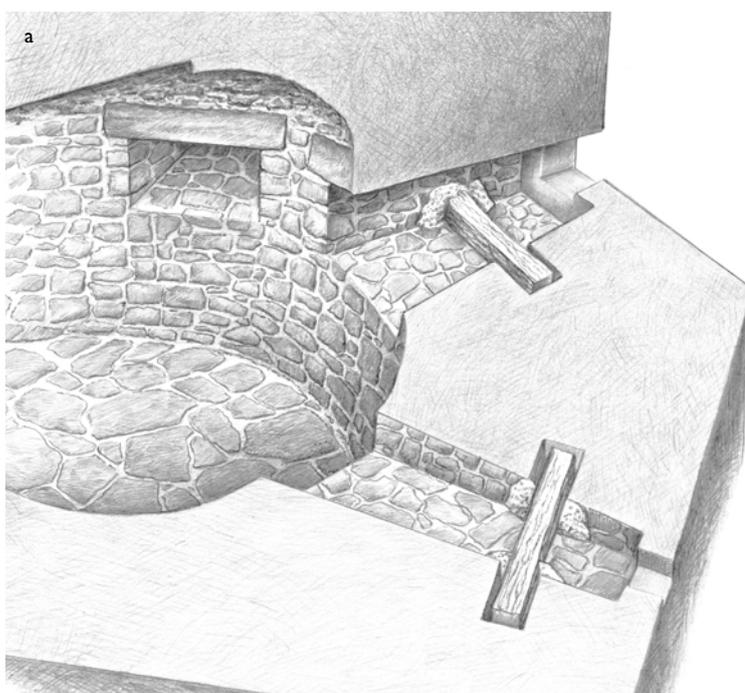
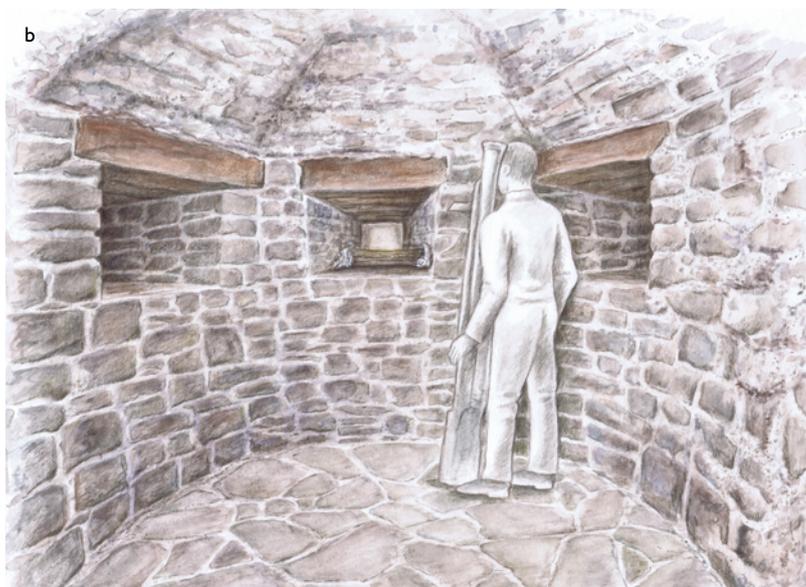
Abb. 3 Lebensbilder der Streichwehr. Die Figur verdeutlicht die Enge in dem kleinen Kampfraum (Grafik: Stadtarchäologie Höxter/T. Maertens).

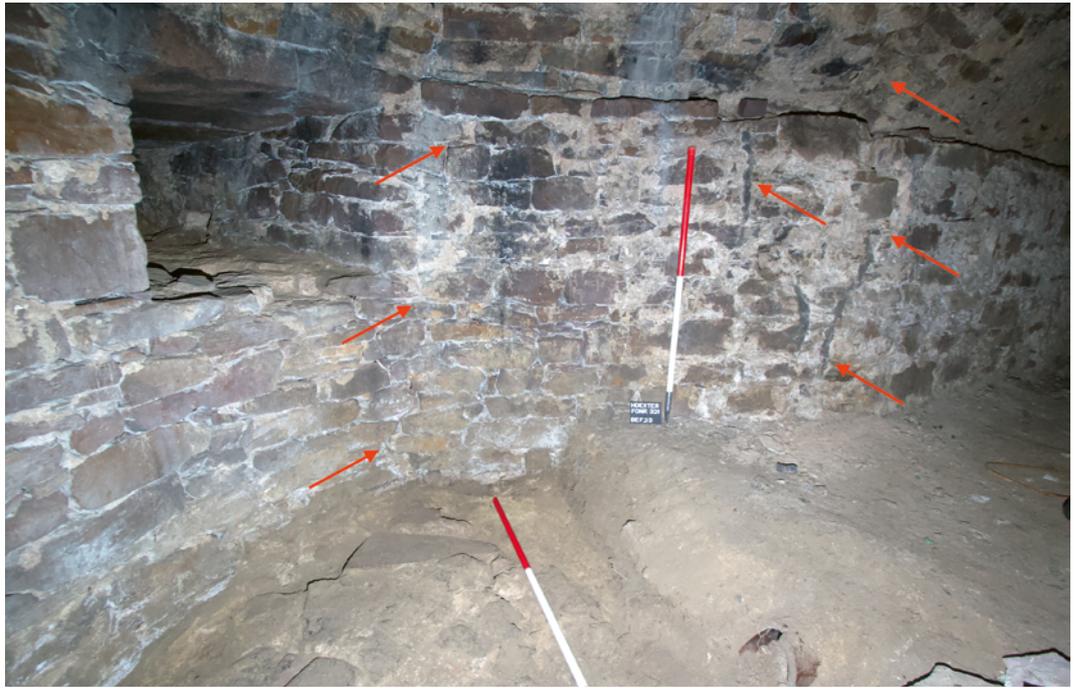
**Abb. 4** Die Dehnungsrisse in den hinteren Seitenwänden des Kampfraums zeigen, dass der schwere vordere Bauwerksteil langsam in den Graben sackte (Foto: Stadtarchäologie Höxter/J. Müller-Kissing).

verstrichen. Als Baumaterial wurde grob quaderförmig zugehauener Sollingsandstein verwendet (Abb. 4). Einzig die Steineinfassungen der Schartenmünder sowie der Gewölbeschlussstein am Eingang waren sauber gearbeitet. Einschränkend muss natürlich gesagt werden, dass über die Gestaltung der Außenfassade nichts gesagt werden kann, da diese übererdet ist. Zeitgenössische Beispiele aus dem benachbarten Lippe lassen aber die Vermutung zu, dass es sich um verputztes Mauerwerk gehandelt hat.

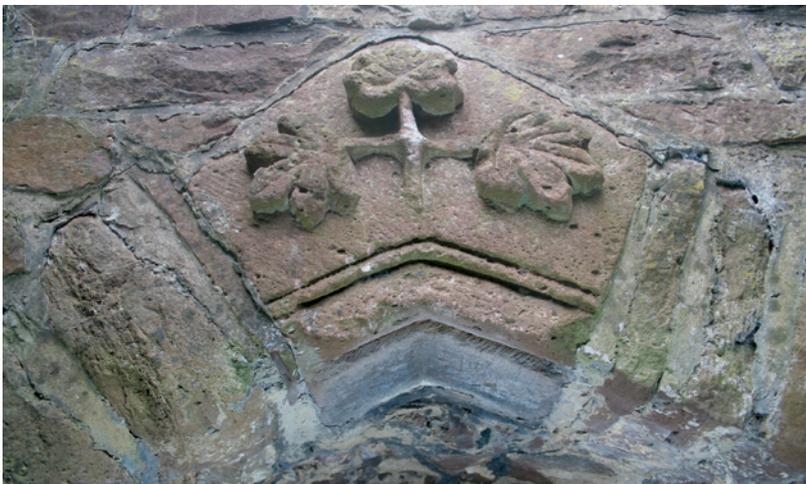
**Abb. 5** Detailfoto des grob in das Gewölbe eingepasst spätgotischen Schlusssteins mit einem Weinblatt und zwei Eichenblättern (Foto: Stadtarchäologie Höxter/J. Müller-Kissing).

verzierte Stein ist als Endstein eines spätgotischen Spitzbogens ausgeführt (Abb. 5). Formen dieser Art datieren bis zur Mitte des 16. Jahrhunderts. Die schmalen Scharten stehen in direkter spätmittelalterlicher Bautradition. Nur die enorme Wandstärke unterscheidet sie von regionalen Ausführungen des 15. Jahrhunderts. Da zur Mitte des 16. Jahrhunderts bereits ausgeprägte neuzeitliche Schartenformen in der Region die Norm waren, dürfte die Höxteraner Streichwehr eher an den Übergang des 15. zum 16. Jahrhundert gehören. Diese Zeitstellung wird durch einen um 1500 zu datierenden Vergleichsbau auf Schloss Rodenberg im benachbarten Niedersachsen unterstützt, dessen Scharten jedoch schon erste Versuche zeigen, durch einen Sanduhrgrundriss das Schussfeld zu erweitern.
