Zur Baugeschichte der Kapelle St. Antonius des Hauses Merfeld in Dülmen-Merfeld

Kreis Coesfeld, Regierungsbezirk Münster

Otfried
Ellger

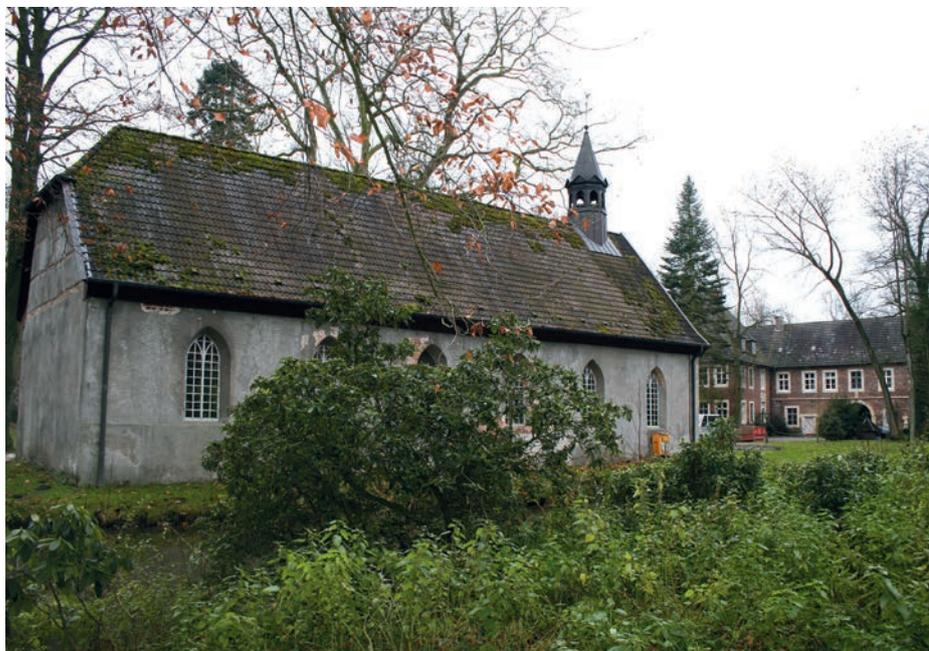
Abb. 1 Die Kapelle und Haus Merfeld von Nordosten (Foto: LWL-Archäologie für Westfalen/ R. Klostermann).

Die Kapelle des Hauses Merfeld zeigte sich bisher als grau verputzter, flach gedeckter Rechteckbau mit Fenster- und Portalformen schlichter Neugotik der Zeit um 1900 (Abb. 1). Bekannt war, dass ihr östlicher Teil ältere Bausubstanz enthält. Der mit 24m x 8,5m recht große Bau war nicht nur Schlosskapelle, sondern auch Gotteshaus für die im Laufe der frühen Neuzeit und besonders im 19. Jahrhundert stark gewachsene Einwohnerschaft Merfelds und beherbergte noch bis zur Weihe der heutigen St. Antoniuskirche 1939 die schrittweise zur selbstständigen Pfarrei aufsteigende Gemeinde.

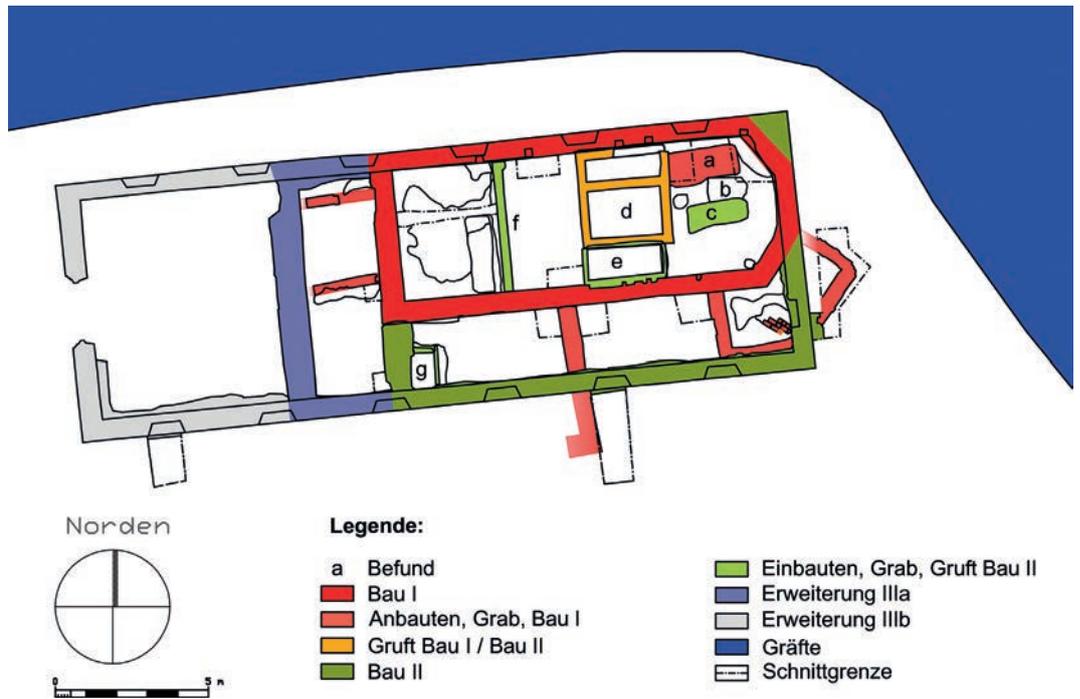
Abb. 2 Übersichtsplan zu den Befunden in und um die Kapelle St. Antonius vom November 2010 im Ausschachtungsplanum (59,50/60 m ü. NN) und den Außensondagen. Die mit Kleinbuchstaben bezeichneten Einzelbefunde sind im Text behandelt (Grafik: LWL-Archäologie für Westfalen/R. Klostermann).

Haus Merfeld – seit 1836 im Besitz der Herzöge von Croy – ist heute nicht frei zugänglich. Die vom Verfall bedrohte Kapelle wird zurzeit vom Eigentümer denkmalgerecht renoviert, dabei sollte auch der zuletzt stark wellige Steinplattenboden über einer stabilisierenden Unterlage neu verlegt werden. Die Aushubarbeiten erforderten den Einsatz der LWL-Archäologie, denn direkt unter dem Plattenboden zeigten sich Befunde, mit denen sich die Baugeschichte der Kapelle klären ließ (Abb. 2 und 3).

Noch im Bau I angelegt ist vermutlich eine Erdbestattung im Nordosten der Kapelle. Die dafür angelegte Grube a nimmt Rücksicht auf die anzunehmende Altarstelle in Bau I, von deren Entfernung vielleicht noch die flache, mit Sand und Bauschutt gefüllte Grube b zeugt. Sie wird im Süden von Eingrabung c geschnitten, die eine Grabgrube sein dürfte und wegen der sonst mit dem Altar kollidierenden Lage wohl in Bau II gehört.

Von den westlich des Altarraums gelegenen gemauerten Grüften kann allenfalls die kombinierte Doppel- und Einzelgruft d noch in Bau I angelegt sein; die südlich anschließende Gruft e setzt bereits den Untergang der Südmauer I voraus. Westlich von d und e entstand dann ein größerer Gruftraum, der die tief reichenden Fundamente von Bau I als Sei-

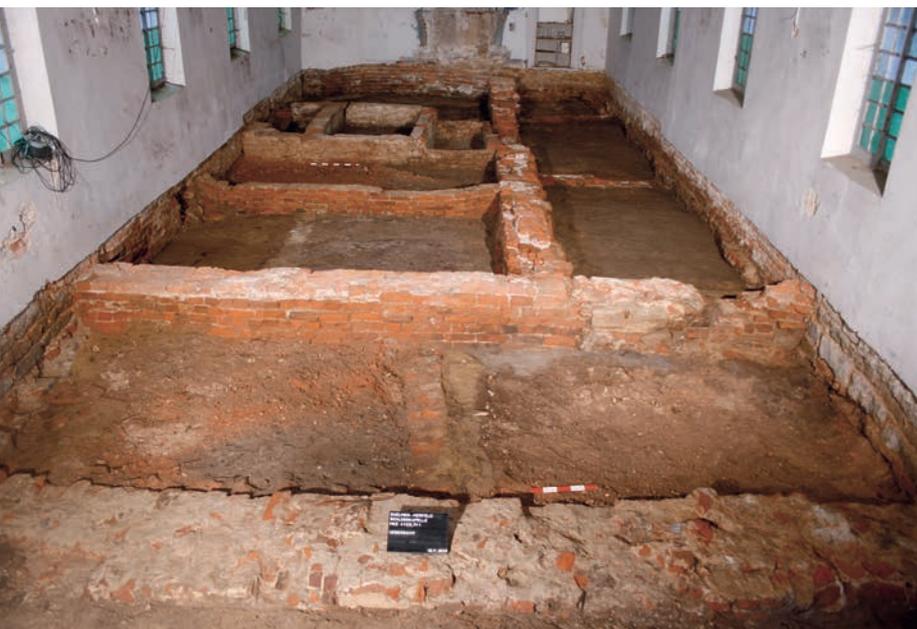
Abb. 3 Die Befunde im Ausschachtungsplanum, Blick nach Osten. Im Vordergrund die Westmauer der Erweiterung III a, dahinter links Bau I mit den späteren Grufteinbauten, rechts die südliche Erweiterung der Phase II, die die älteren Anbauten an Bau I überbaut (Foto: LWL-Archäologie für Westfalen/R. Klostermann).

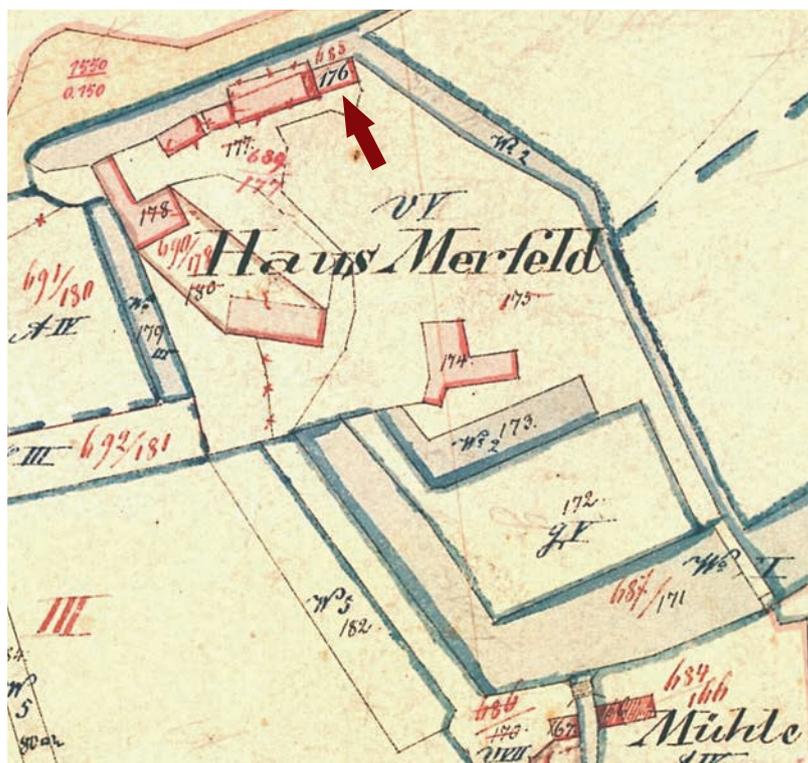
Abb. 4 Dülsen-Merfeld: Haus Merfeld in der Urkatasteraufnahme 1825 mit späteren Nachträgen, Dülsen, Flur 50, Blatt 2, Ausschnitt. Kapellenbau II trägt die Nr. 176, die späteren Ergänzungen sind mit rotem Strich nachgetragen. Die rot durchstrichenen Linien des großen Wirtschaftsgebäudes westlich der Kapelle bezeugen seinen Abbruch, rot schraffiert ist die Erweiterung IIIa in den ehemaligen Standort dieses Gebäudes hinein (Karte: Stadtarchiv Dülsen).

Bau II ist bei der Urkatasteraufnahme Merfelds 1825 (Abb. 4) in seinem Außenriss dokumentiert worden. Damals schloss sich unmittelbar westlich an die Kapelle ein etwas breiteres, ca. 25 m langes Wirtschaftsgebäude an. Der kleine Vorbau vor Bau I war also zu dieser Zeit schon verschwunden und die Kapelle vermutlich von der Südseite zugänglich.

Um 1890 soll nach Ludwig Bielefeld die Kapelle um eine Fensterachse vergrößert worden sein. Im Befund zeigt sich eine Westweiterung, die den Innenraum um gut 3 m verlängerte, sie ist auf dem Urkatasterblatt nachgetragen, das auch den Abriss des genannten westlichen Wirtschaftsgebäudes bezeugt. Bald nach dieser Phase IIIa und im Fundament bautechnisch sehr ähnlich wurde die Kapelle um weitere 7 m auf ihr heutiges Maß verlängert. Zu dieser letzten Erweiterung IIIb gehört nicht nur das neugotische Portal in der Westwand, sondern auch die regelmäßige Folge ungeteilter Spitzbogenfenster in den Seitenwänden. Ein inzwischen abgerissener kleiner Sakristeianbau im Osten der nun 24 m langen Kapelle ist durch den Türdurchgang südlich des Altars dokumentiert, von seiner Fundamentierung fanden sich im Boden nur verworfene Reste.

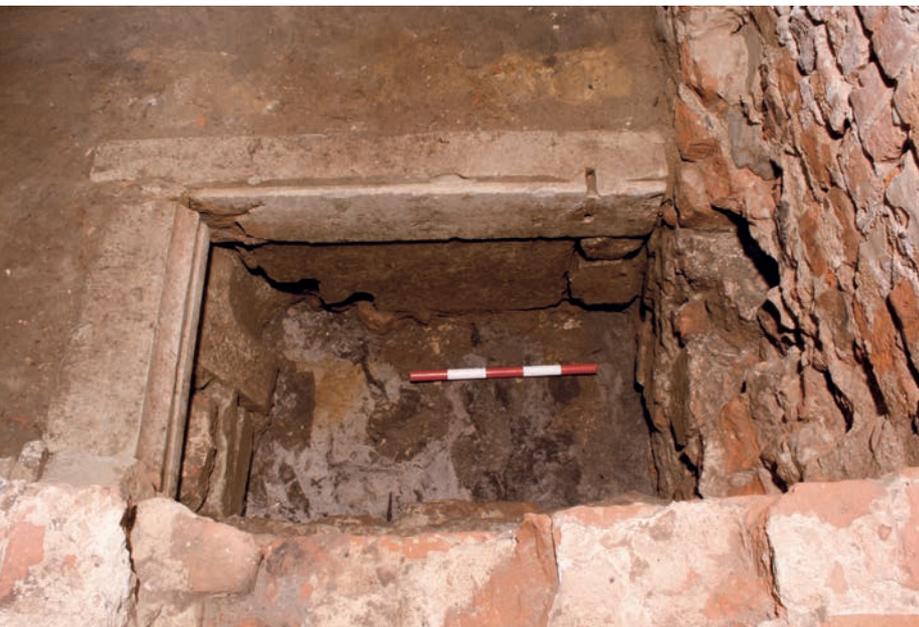
Abb. 5 Der Schacht g, in dem die Uhrgewichte gefunden wurden, von Westen, gesetzt aus wiederverwendetem Sandsteinmaterial, darin ein spätgotisches Gewände mit Birnstabprofil (Foto: LWL-Archäologie für Westfalen/ R. Klostermann).

Bemerkenswert ist der in der Südwestecke von Bau II nachträglich eingefügte, 0,80 m x 1,20 m große Schacht g (Abb. 5): Gemauert aus teilweise gotischen Sandsteinspolien reichte er etwa 1,30 m unter den Kapellenboden. In seiner Füllung fanden sich zwei große eiserne Uhrengewichte, dazu noch der Rest eines Sandsteingewichts und eine von Ketten eingefasste Eisenkugel. Der Schacht dürfte dazu gedient haben, den Ablaufweg der Gewichte einer im Dach befindlichen Uhr und damit das Intervall bis zum nächsten Aufziehen zu verlängern.
