Zur Baugeschichte der Kapelle St. Antonius des Hauses Merfeld in Dülmen-Merfeld

Kreis Coesfeld, Regierungsbezirk Münster

Otfried
Ellger

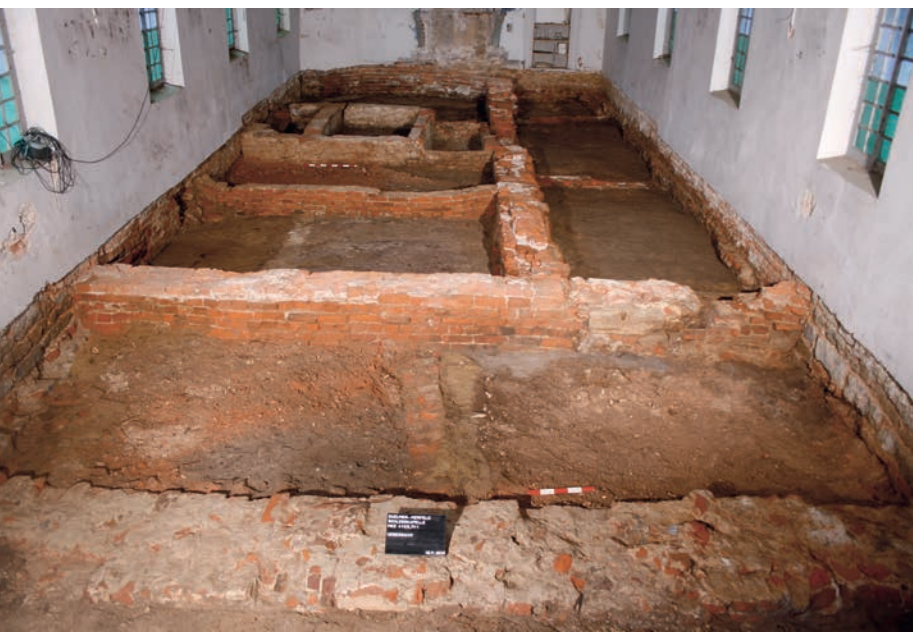
Abb. 3 Die Befunde im Ausschachtungsplanum, Blick nach Osten. Im Vordergrund die Westmauer der Erweiterung III a, dahinter links Bau I mit den späteren Grufteinbauten, rechts die südliche Erweiterung der Phase II, die die älteren Anbauten an Bau I überbaut (Foto: LWL-Archäologie für Westfalen/R. Klostermann).

Haus Merfeld – seit 1836 im Besitz der Herzöge von Croy – ist heute nicht frei zugänglich. Die vom Verfall bedrohte Kapelle wird zurzeit vom Eigentümer denkmalgerecht renoviert, dabei sollte auch der zuletzt stark wellige Steinplattenboden über einer stabilisierenden Unterlage neu verlegt werden. Die Aushubarbeiten erforderten den Einsatz der LWL-Archäologie, denn direkt unter dem Plattenboden zeigten sich Befunde, mit denen sich die Baugeschichte der Kapelle klären ließ (Abb. 2 und 3).
