Heidnische Kultstätte oder hochmittelalterliche Burg – Baugeschichte der Rüdensburg

Joachim Zeune

Hochsauerlandkreis, Regierungsbezirk Arnsberg

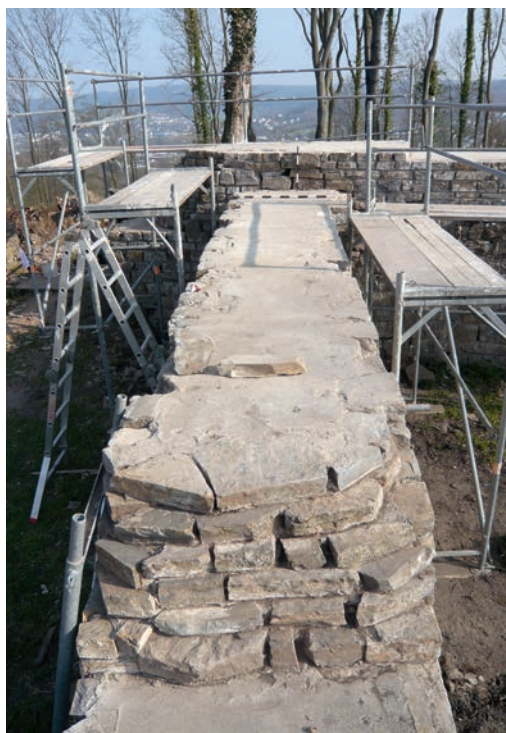
Abb. 2 Technische und inhaltliche Sanierungsfehler kennzeichnen das 1989–1992 auf älteren Fundamenten neu errichtete Mauerwerk der Rüdensburg. Dabei folgen die Neuaufmauerungen weitgehend den Fehlinterpretationen der Ausgrabung von 1929–1931. Hier ein Blick auf die moderne Mauerkrone der östlichen Binnenwand mit Schäden und gerundetem Abschluss (Foto: Büro für Burgenforschungen Dr. Zeune/ T. Starke).

sämtliche Mauerkronen flach abgeschlossen, mit Holzkästen bestückt und anschließend begrünt hatte. Dies sorgte dafür, dass Wasser ins Mauerwerk eindrang und hinter der Zementverfugung den Steinverband auflöste. Überdies machte sich auf den Grünstreifen Bewuchs breit. Dem Verständnis der Baulichkeiten gänzlich abträglich waren die gerundeten, getreppten oder geraden Abschlüsse der Mauerenden und -öffnungen (Abb. 2 und 3).

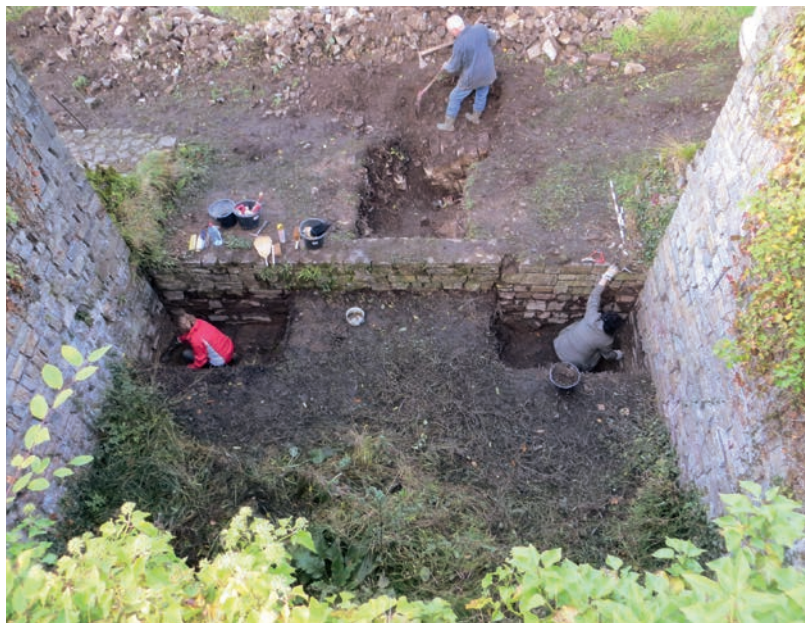
Abb. 4 Grabungsschnitte am Zusammenschluss von Ringmauer und Wohnturm; oben Schnitt S ID, unten links Schnitt S IB, unten rechts Schnitt S IA. Diese Schnitte sollten die Baustratigrafie von Turm und Ringmauer abklären. Sie zeigten deutlich, dass der Turm noch während des Baus der Ringmauer in einem zweiten Baulos hochgeführt wurde (Foto: Büro für Burgenforschung Dr. Zeune/T. Starke).

Ältestes Bauteil ist die steinerne Ringmauer, die spätestens um 1100 das Gipfelplateau umgürtete (Baulos 1). Noch während ihrer Errichtung fügte man in einem zweiten Baulos an der Westseite ein 9,6 m x 9,8 m großes Turmhaus an und stellte eine Kirche mit fast quadratischem Langhaus und eingezogenem Rechteckchor zentral in den Burghof (Abb. 4). Beide Elemente, Turmhaus und Hallenkirche, stellen zeittypische, repräsentative Bestandteile bedeutender salierzeitlicher Burganlagen dar.
