## Die Raesfelder Mikwe – eine Leiter als stummer Zeuge

Mark Schrader,  
Sebastian Pechtold

Kreis Borken, Regierungsbezirk Münster

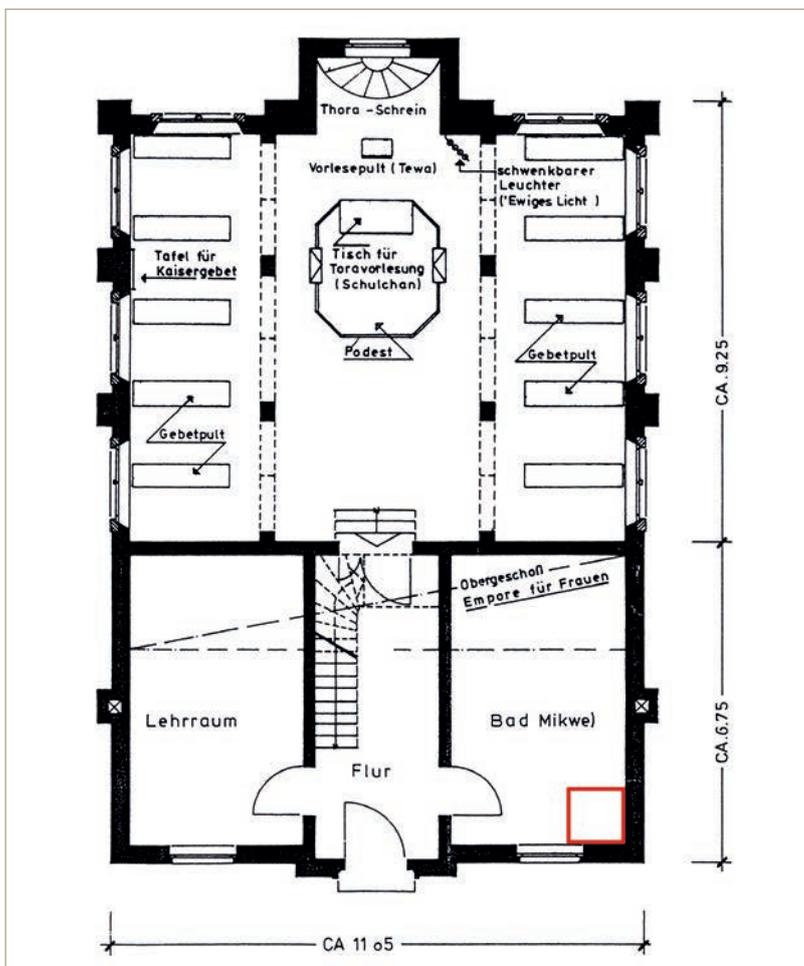
Abb. 1 Grundriss der Synagoge von Raesfeld; rot gekennzeichnet die Mikwe mit Maßen von 1,08 m x 1,09 m (Plan: Friedrich 1988, 90).

Die Synagoge von Raesfeld in der Borkeener Straße wurde erst zwischen 1861 und 1863 samt Mikwe als Backsteinbau neu errichtet. Ihre Geschichte und Gestalt kennen wir aufgrund der Forschungen von Friedrich (1988) (Abb. 1). Ein zweistöckiger Querbau stand vor dem eigentlichen Bethaus, sein Eingang wurde durch ein angedeutetes Giebelmittelstück betont. Im Querbau trennte ein

Das Mikwebecken war zusammen mit dem Synagogenbau in dessen südwestlicher Ecke angelegt worden, es stand hier mit den Außenmauern im Verband. Aus Backstein errichtet, war es an Wänden und Boden mit einem glatten, wasserdichten Zementputz ausgekleidet. In der Grundfläche war das 1,08 m x 1,09 m große Becken nahezu quadratisch, von der Oberkante des erhaltenen Befundes bis zum abflusslosen Beckenboden war es noch 0,83 m hoch erhalten. Die Tiefe des Tauchbeckens dürfte vom wahrscheinlichen Fußbodenniveau des Baderaumes der Synagoge aus mindestens 1,30 m betragen haben. Verbindung zu Grund- und Flusswasser hatte das Becken nicht, es dürfte daher entsprechend der religiösen Vorschriften mit Regenwasser befüllt worden sein. Spuren einer Treppenanlage, wie wir sie von vielen Mikwebecken kennen, fanden sich in Raesfeld nicht. Erschlossen wurde das Becken stattdessen durch die genannte Holzkonstruktion, die sich schon während der Bergung als eine Art Trittleiter erkennen ließ.

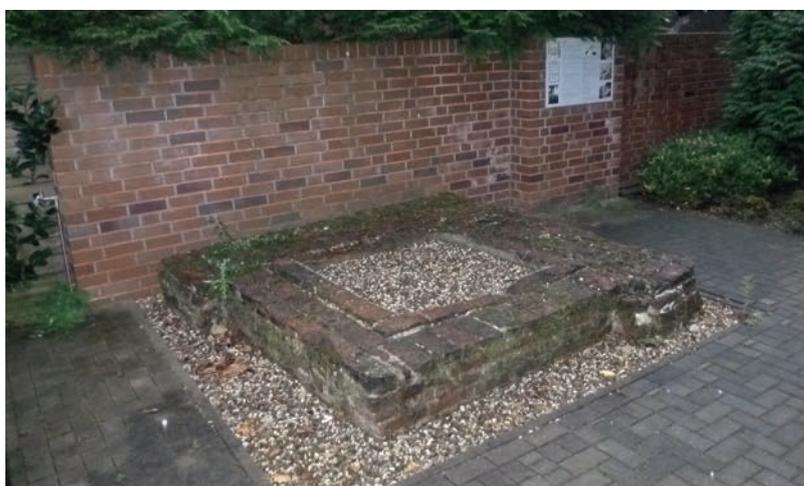
Abb. 2 Die umgesetzte Mikwe in Raesfeld im Jahr 2012 (Foto: LWL-Archäologie für Westfalen/O. Ellger).

Als der alte Synagogenstandort in Raesfeld 2004 überbaut werden sollte, wurde im Vorfeld nach archäologischen Zeugnissen der Synagoge gesucht. Von ihren Fundamenten waren nur noch geringe Reste erhalten, der untere Teil des Tauchbeckens der Mikwe in der Südwestecke des Gebäudes hatte aber wegen seiner tiefen Lage die Abbrucharbeiten des Jahres 1939 überstanden. Er wurde archäologisch dokumentiert, der in das bei der Aufdeckung wassergefüllte Becken 1938/1939 hineingefallene Brandschutt und Reste einer Holzkonstruktion geborgen. Der Baufirma Geldermann, die auch die archäologische Sonda-ge maschinell unterstützt hatte, gelang es, das Becken in einem Stück aus der Baufläche zu heben. Auf Initiative des Raesfelder Heimatvereins wurde es als letztes materielles Zeugnis der alten Synagoge in eine kleine Gartenanlage hinter dem Neubau versetzt (Abb. 2).

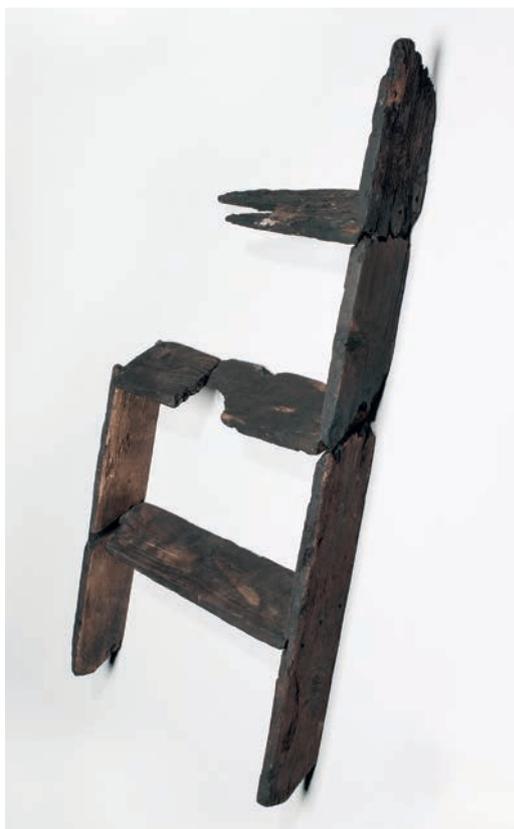
**Abb. 3** Die acht konservierten Holzelemente, die der Holzleiter zugeordnet werden können, wurden wieder zusammengefügt; im Detail die Nuten und Nägellöcher zur Befestigung der Trittstufen an den Holmen (Foto: LWL-Archäologie für Westfalen/S. Brentführer).

Von den konservierten Holzelementen können acht Stücke zweifelsfrei der Leiter zugeordnet werden. Vier Fragmente zählen zu den seitlichen Holmen (Breite um 8,8 cm; Stärke zwischen 2,2 cm und 2,4 cm) und vier zu den Trittstufen (Breite zwischen 11,1 cm und 11,4 cm; Stärke zwischen 1,6 cm und 1,8 cm). Der gute Erhaltungszustand (Holzmaserung und Bruchflächen) lässt es zu, zwei Holme und drei Trittstufen des unteren Teiles der Holzleiter mit

einer Höhe von 98,6 cm und einer Breite von 48 cm zusammenzufügen (**Abb. 3**).

Für die Aufnahme der Trittstufen wurden Nuten mit einer Tiefe von knapp 1 cm an den Innenseiten der Holme auf ganzer Breite ausgespart, welche die Neigung der Leiter (33° zur Senkrechten) anzeigen, wenn man davon ausgeht, dass die Trittstufen waagrecht ausgerichtet waren. Zusätzlich zur Nutführung waren die Trittstufen mit Nägeln an den Holmen befestigt. Löcher, die durch das Einschlagen der Nägel verursacht wurden, befinden sich an

den Holmen auf Höhe der Trittstufen und an den Stirnseiten der Stufen selbst. Die Nägel haben sich nicht erhalten. Auf den Außenseiten der Holme sind auch die Abdrücke der Nagelköpfe erkennbar. Aufgrund von Resten der Eisenkorrosionsprodukte an zwei Stirnseiten kann vom Gebrauch eiserner Nägel ausgegangen werden. Die vorder- und rückseitigen Kanten der Trittstufen wurden parallel zu den Holmen angeschrägt und schließen bündig mit diesen ab. Der untere Abschluss der Leiter ist zweifach winklig beschnitten, wobei der hintere Schnitt um einiges länger ist als der vordere. Beim längeren Schnitt wurde nicht der Winkel der Trittstufen übernommen, weshalb bei waagerechter Ausrichtung derselben die Holme nicht plan auf dem Boden der Mikwe aufliegen konnten. Werkzeugspuren konnten an keinem der Holzteile beobachtet werden.

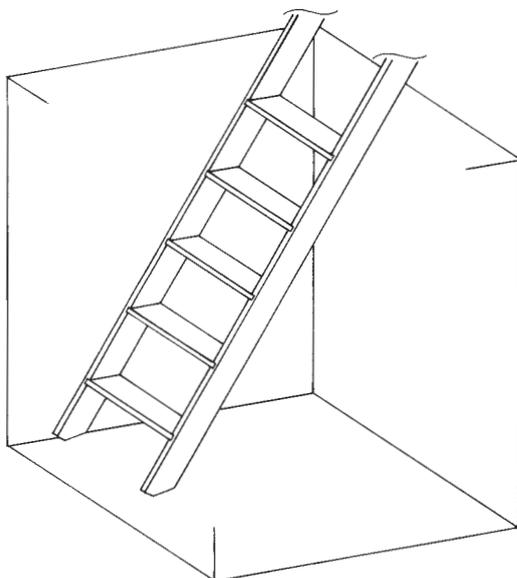
**Abb. 4** Parallelperspektivische Rekonstruktion der Leiter im Becken der Mikwe; Grundmaße des Beckens 1,08 m x 1,09 m (Zeichnung: LWL-Archäologie für Westfalen/S. Pechtold).

Drei Stufen der Holzleiter sind erhalten. Um einen bequemen Einstieg in die etwa 1,30 m tiefe Mikwe zu erhalten, bedurfte es zwei weiterer Stufen, wie in der Rekonstruktion dargestellt (**Abb. 4**). Der Umstand, dass der untere Teil der Holzleiter im anstehenden Wasser stand, hat wahrscheinlich zum relativ guten Erhalt der Hölzer während des Brandes geführt. Ob mit der erhaltenen Höhe der Holzleiter auch die Höhe des Wasserstandes von knapp 90 cm abgeschätzt werden kann, ist eine Überlegung wert.

Ob und wie das untere Ende der Leiter am Boden der Mikwe befestigt bzw. vor Verrutschen gesichert war, ist nicht bekannt. Die Leiter dürfte am oberen Rand des Beckens fixiert, am ehesten wohl eingehängt gewesen sein. Die untere Zurichtung der Holme durch einen gegenüber den Trittstufen steileren Winkel bewirkte ein Auflasten auf den jeweiligen Spitzen ihrer stumpfwinkligen Enden. Dass die Leiter im Boden-Wand-Winkel des Beckens eingestellt und so stabilisiert wurde, ist wenig wahrscheinlich: Zwar wären bei einer Anstellhöhe von 1,50 m die Stufen waagrecht, auf der untersten Stufe bliebe aber nur sehr wenig Bewegungsraum für den Abstieg auf den Beckenboden.
