Die Raesfelder Mikwe – eine Leiter als stummer Zeuge

Mark Schrader,
Sebastian Pechtold

Kreis Borken, Regierungsbezirk Münster

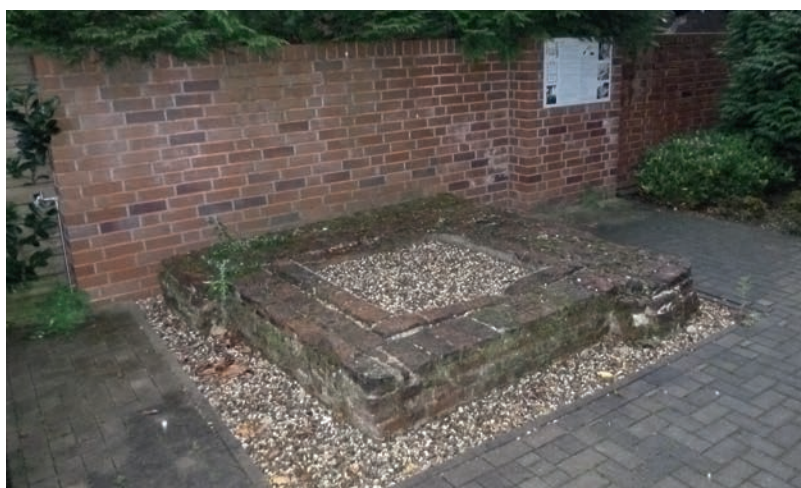
Abb. 2 Die umgesetzte Mikwe in Raesfeld im Jahr 2012 (Foto: LWL-Archäologie für Westfalen/O. Ellger).

Als der alte Synagogenstandort in Raesfeld 2004 überbaut werden sollte, wurde im Vorfeld nach archäologischen Zeugnissen der Synagoge gesucht. Von ihren Fundamenten waren nur noch geringe Reste erhalten, der untere Teil des Tauchbeckens der Mikwe in der Südwestecke des Gebäudes hatte aber wegen seiner tiefen Lage die Abbrucharbeiten des Jahres 1939 überstanden. Er wurde archäologisch dokumentiert, der in das bei der Aufdeckung wassergefüllte Becken 1938/1939 hineingefallene Brandschutt und Reste einer Holzkonstruktion geborgen. Der Baufirma Geldermann, die auch die archäologische Sonda ge maschinell unterstützt hatte, gelang es, das Becken in einem Stück aus der Baufläche zu heben. Auf Initiative des Raesfelder Heimatvereins wurde es als letztes materielles Zeugnis der alten Synagoge in eine kleine Gartenanlage hinter dem Neubau versetzt (Abb. 2).

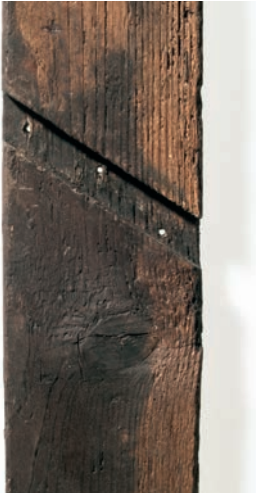
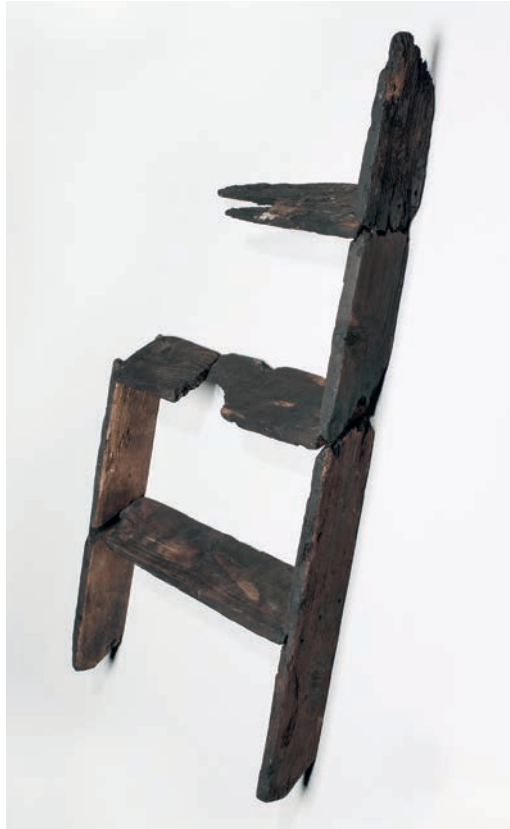
Abb. 3 Die acht konservierten Holzelemente, die der Holzleiter zugeordnet werden können, wurden wieder zusammengefügt; im Detail die Nuten und Nägellöcher zur Befestigung der Trittstufen an den Holmen (Foto: LWL-Archäologie für Westfalen/S. Brentführer).

Von den konservierten Holzelementen können acht Stücke zweifelsfrei der Leiter zugeordnet werden. Vier Fragmente zählen zu den seitlichen Holmen (Breite um 8,8 cm; Stärke zwischen 2,2 cm und 2,4 cm) und vier zu den Trittstufen (Breite zwischen 11,1 cm und 11,4 cm; Stärke zwischen 1,6 cm und 1,8 cm). Der gute Erhaltungszustand (Holzmaserung und Bruchflächen) lässt es zu, zwei Holme und drei Trittstufen des unteren Teiles der Holzleiter mit

einer Höhe von 98,6 cm und einer Breite von 48 cm zusammenzufügen (**Abb. 3**).

Für die Aufnahme der Trittstufen wurden Nuten mit einer Tiefe von knapp 1 cm an den Innenseiten der Holme auf ganzer Breite ausgespart, welche die Neigung der Leiter (33° zur Senkrechten) anzeigen, wenn man davon ausgeht, dass die Trittstufen waagrecht ausgerichtet waren. Zusätzlich zur Nutführung waren die Trittstufen mit Nägeln an den Holmen befestigt. Löcher, die durch das Einschlagen der Nägel verursacht wurden, befinden sich an

den Holmen auf Höhe der Trittstufen und an den Stirnseiten der Stufen selbst. Die Nägel haben sich nicht erhalten. Auf den Außenseiten der Holme sind auch die Abdrücke der Nagelköpfe erkennbar. Aufgrund von Resten der Eisenkorrosionsprodukte an zwei Stirnseiten kann vom Gebrauch eiserner Nägel ausgegangen werden. Die vorder- und rückseitigen Kanten der Trittstufen wurden parallel zu den Holmen angeschrägt und schließen bündig mit diesen ab. Der untere Abschluss der Leiter ist zweifach winklig beschnitten, wobei der hintere Schnitt um einiges länger ist als der vordere. Beim längeren Schnitt wurde nicht der Winkel der Trittstufen übernommen, weshalb bei waagerechter Ausrichtung derselben die Holme nicht plan auf dem Boden der Mikwe aufliegen konnten. Werkzeugspuren konnten an keinem der Holzteile beobachtet werden.
