Stefan  
Eismann

## Eine Ausgrabung in der Burg Störmede bei Geseke und ihr unrühmliches Ende

Kreis Soest, Regierungsbezirk Arnsberg

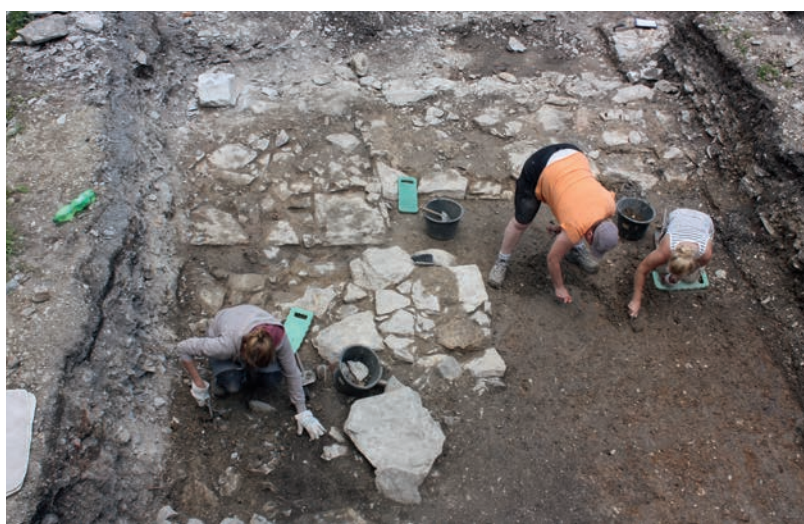
Abb. 3 Die Freilegung der Mauern im Außenbereich. Im Vordergrund die gestörte Ostmauer des ältesten Burggebäudes, im Hintergrund die Mauern der zweiten Phase (Foto: S. Eismann).

Im Vorfeld der Baumaßnahmen ergaben Suchschnitte innerhalb und außerhalb des Gebäudes die Existenz von archäologisch relevanter Substanz. Deshalb wurde zunächst im Außenbereich das vollständige Areal des Küchenbaus ausgegraben. Dort war nach den wenigen bekannten Bildquellen ein nördlich an das Alte Haus anschließender Gebäudeflügel zu erwarten, der vor der Erstellung des Urkatasters 1828 abgerissen worden sein muss. Bei der Grabung konnte dieser Bauteil zum größten Teil freigelegt werden, wobei er sich als das älteste Burggebäude entpuppte. Die früheste Phase wurde von zwei 2,50 m breiten Bruchsteinmauern gebildet, welche die Außenmauern des heutigen Gebäudes um ca. 8 m nach Norden verlängern (Abb. 3).

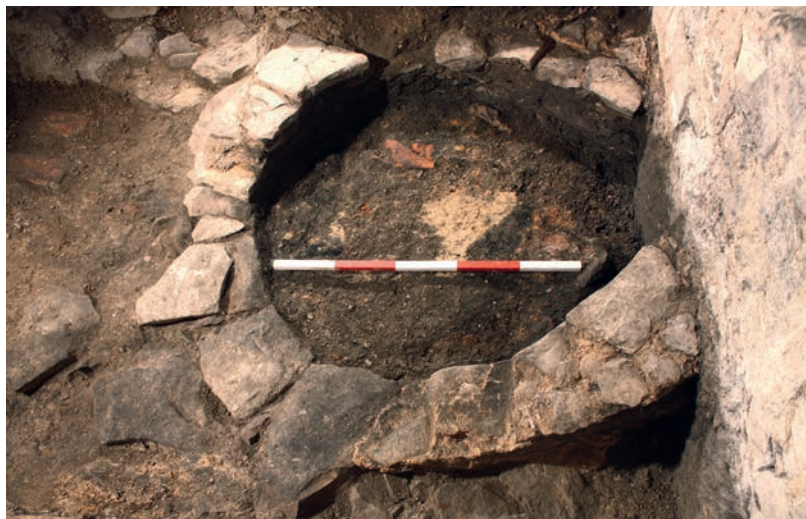
Abb. 5 Der Brunnen im Keller des Alten Hauses (Foto: S. Eismann).

Nordflügels des Alten Hauses tatsächlich bis zur vorgesehenen Bautiefe ausgegraben werden. Dort lag ein früherer Außenbereich, in dem sich ein Brunnen befand, der von der heutigen Außenmauer geschnitten wird (Abb. 5). An den Brunnen grenzten zwei Mauern eines leichten Gebäudes in Fachwerkkonstruktion an.
