Neues zur Holsterburg bei Warburg – ein interdisziplinäres Forschungsprojekt

Kreis Höxter, Regierungsbezirk Detmold

Andrea Bulla,
Hans-Werner Peine

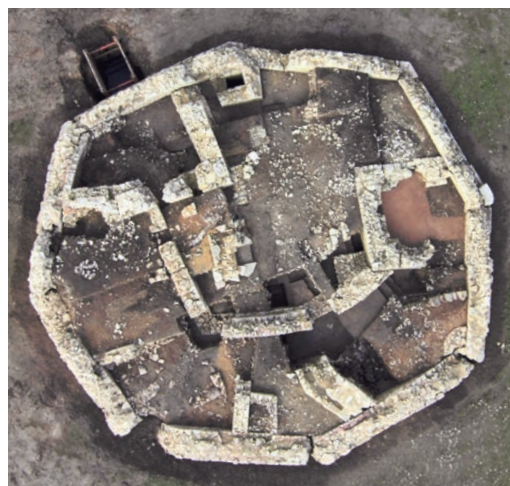
Abb. 3 Das Oktogon und seine Innenbebauung im Luftbild 2013 (Foto: LWL-Archäologie für Westfalen/D. Welp und Pahls Luftbilder, Paderborn).

diesem Artikel werden deshalb nur die neuen Ergebnisse der Grabungskampagne des Jahres 2013 vorgestellt. Die Untersuchungen konzentrierten sich auf freie Flächen im südlichen Innenbereich der 568 m² großen Burg und auf die Maueraußenschale bzw. auf Untersuchungen im Fundamentbereich der im dritten Viertel des 12. Jahrhunderts erbauten und 1294 zerstörten Burg (Abb. 2 und 3).

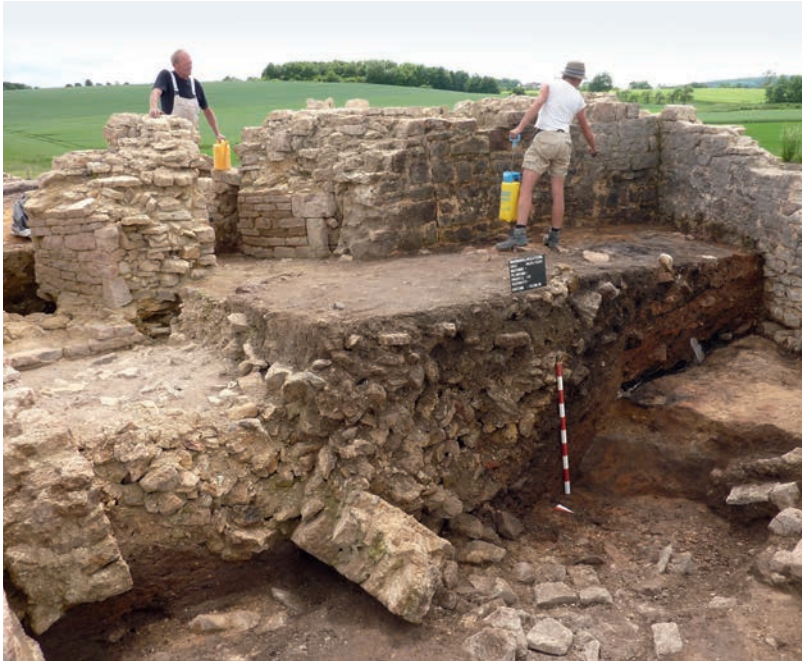
Abb. 4 Blick von Norden in Gebäude 1, Stand 2013 (Foto: LWL-Archäologie für Westfalen/A. Bulla).

In der Burg lassen sich bisher trotz stark reduzierter Bausubstanz durch die Zerstörung von 1294 und anschließendem Steinraub mehrere Gebäude fassen, die verschiedenen Bauabschnitten angehören (Abb. 4). Der Bergfried riegelte durch seine Lage zwischen Gebäude 1 und Gebäude 2 den südlichen Innenraum der Burg mit den weiteren Wohn- und Wirtschaftsgebäuden ab. Zusammen mit den mehrgeschossigen Gebäuden 1 und 2 bildete er so eine weitere starke Verteidigungslinie gegen Angreifer, denen es gelungen war, in den kleinen nördlichen Innenhof der Burg vorzudringen. Das Gebäude 2 wurde über den südlichen Innenhof erschlossen, hierauf deuten dort vorgefundene Fundamentreste einer Treppe hin.

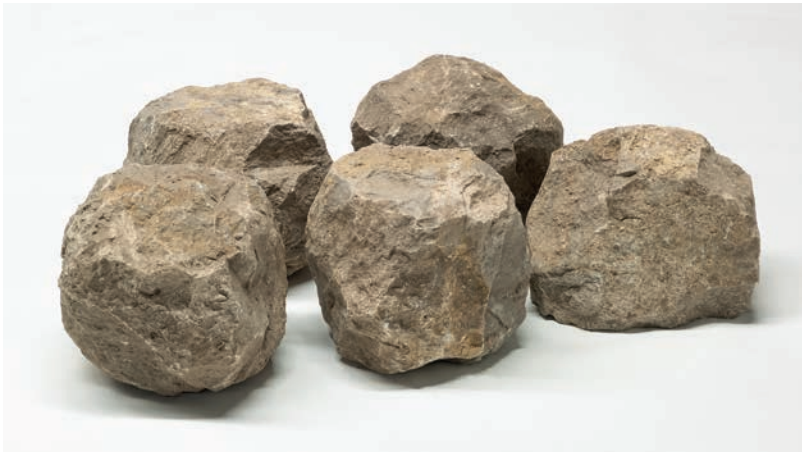
Abb. 5 Fünf Blidengeschosse aus grob zugehauenen Kalkstein (Foto: LWL-Archäologie für Westfalen/S. Brentführer).

Fünf grob zugehauene Blidengeschosse (von 33 bis 38 kg Gewicht, **Abb. 5**), gefunden vor der südlichen Randbebauung, belegen den Einsatz einer Blide bei der Zerstörung der Burg im Jahr 1294. Der geringe Fundniedererschlag im Verhältnis zu anderen westfälischen Burggrabungen sowie »Steinraub« deuten auf die Plünderung der Burg durch die Bürger des Städtebündnisses hin. Anschließend wurde die Burg von ihnen quasi dem Erdboden gleichgemacht indem sie diese – zumindest ihren Innenraum – mit Erde überdeckten. Von dem aufwendigen Schleifungsvorgang zeugt einerseits der durchschnittlich 1,30 m mächtige Erdauftrag in der Burg, andererseits ein großflächiges Abgrabungsareal nördlich von dieser im Bereich des Dorfes Holthusen (**Abb. 1**). Abgrabungsareal und der mit Brandschutt durchsetzte Ackerboden deuten darauf hin, dass das Dorf Holthusen ebenfalls nicht von den Strafmaßnahmen des Städtebündnisses verschont wurde.
