Im Schlamm versunken ... Der Paderborner Marktplatz im Fokus der Archäologie

Mehrere Epochen

Kreis Paderborn, Regierungsbezirk Detmold

Sven Spiong

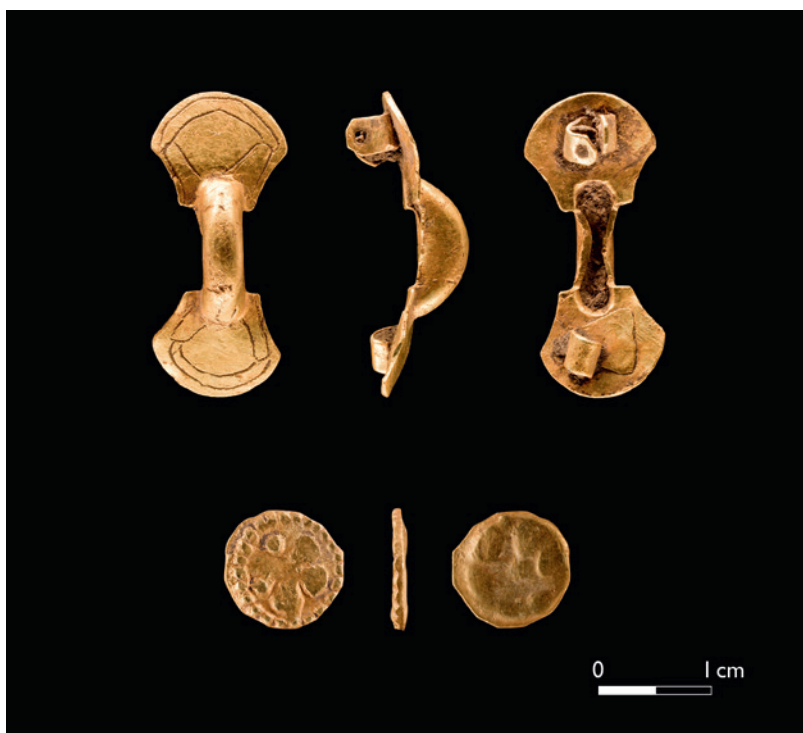
Abb. 5 Goldene gleicharmige Fibel (oben) und goldener merowingischer Tremissis (unten) des Frühmittelalters (Fotos: LWL-Archäologie für Westfalen/H. Menne).

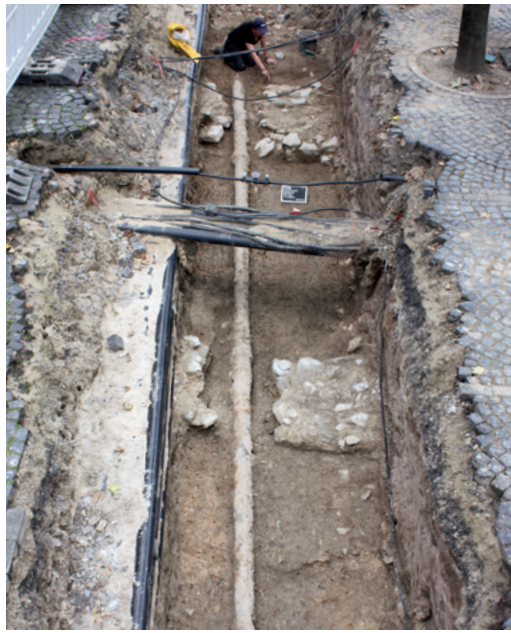
Abb. 1 Maueroberkanten des um 1170/1180 abgebrochenen repräsentativen Steingebäudes unmittelbar nördlich der Gaukirche (Foto: LWL-Archäologie für Westfalen/S. Spiong).

Die ältesten Befunde waren zwei massive, bis zu 1,45 m dicke, parallel verlaufende Mauern zwischen dem ehemaligen Friedhof süd-

lich des Domes und der Gaukirche (Abb. 1). Sie gehörten zu einem repräsentativen Steingebäude, wahrscheinlich einer Kurie. Bisher konnte die Stadtarchäologie im südöstlichen und östlichen Teil der Domburg mindestens vier weitere repräsentative Steinbauten nachweisen, die ab der zweiten Hälfte des 11. Jahrhunderts sehr wahrscheinlich als Kurien der Domherren errichtet wurden. Die Bauzeit des neu entdeckten Steingebäudes konnte nicht ermittelt werden, da wegen der vorgegebenen Grabungstiefe von 1,40 m nur die Oberkanten der abgebrochenen Mauern erfasst wurden. Der Abriss erfolgte um 1170/1180 und an der Stelle des ehemaligen Steingebäudes verlief nun der gepflasterte Hellweg durch die Domburg. Im Abbruchschutt des Gebäudes fanden sich Reste geschmolzenen Bleis, wahrscheinlich Produktionsreste für die Fenster der unmittelbar südlich gelegenen Gaukirche. Die bauhistorische Datierung der Gaukirche und die Datierung der Keramik zwischen der Abbruchschicht und dem neuen Straßenpflaster belegen, dass der Abbruch des Steingebäudes, die Pflasterung der neuen West-Ost-Verbindung durch die Domburg und der Kirchenbau derselben Bauphase um 1170/1180 angehören, die im Zuge einer räumlichen Neuordnung des südlichen Domburgareals erfolgte.

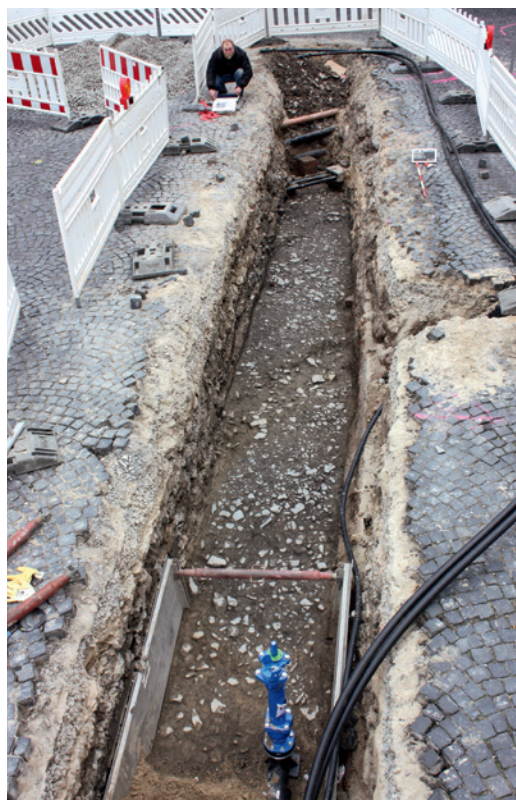
Abb. 3 Freigelegtes Platzpflaster in 1,40 m Tiefe an der Westseite des Platzes (Foto: LWL-Archäologie für Westfalen/ S. Spiong).

Auch wenn die Frühzeit im Südwestteil der Domburg noch gänzlich unerforscht ist, lässt sich feststellen, dass dieser neue Bebauungsplan auch hier deutliche Spuren hinterließ (Abb. 2): Hier erweiterte sich die Straße zu einem Platz, von dem in 1,40 m Tiefe ein sorgfältig gelegtes Pflaster freigelegt werden konnte (Abb. 3). Der Platz wurde von den neu errichteten Wohnhäusern der Ministerialen des Bischofs eingerahmt. Der Fund eines Papstsigels (siehe Beitrag S. 133) und Bruchstücke von Schiefergriffeln belegen das Wirken dieser hier wohnenden Beamten. Unter jüngeren Häusern erhaltene besonders tief liegende mittelalterliche Keller dieser Hausstätten nehmen vor allem an der Westseite des Platzes heute noch Bezug auf das ursprünglich tiefere Niveau. Nur im äußersten Süden des Areals steht bereits in 1,10 m Tiefe der Kalkfelsen an.

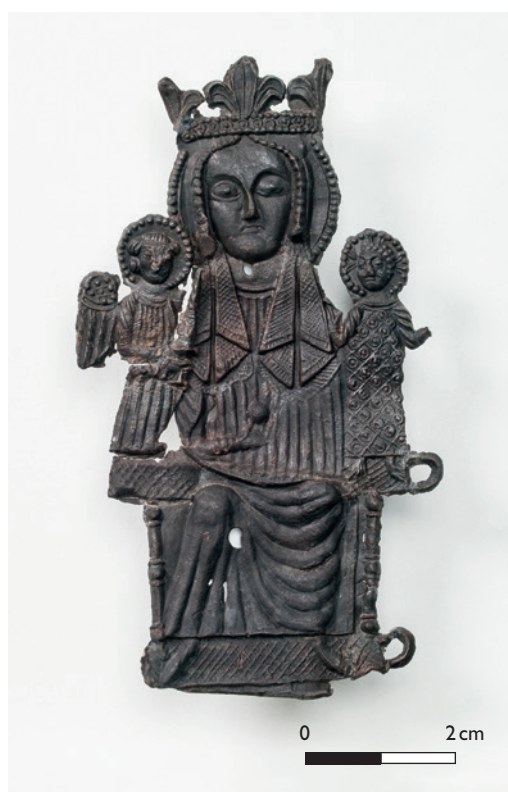
Abb. 4 Pilgerzeichen aus einer Blei-Zinn-Legierung (Höhe 8,5 cm) aus dem frühen 14. Jahrhundert von einer Marienwallfahrt am Niederrhein oder in Nordfrankreich (Foto: LWL-Archäologie für Westfalen/ S. Brentführer).

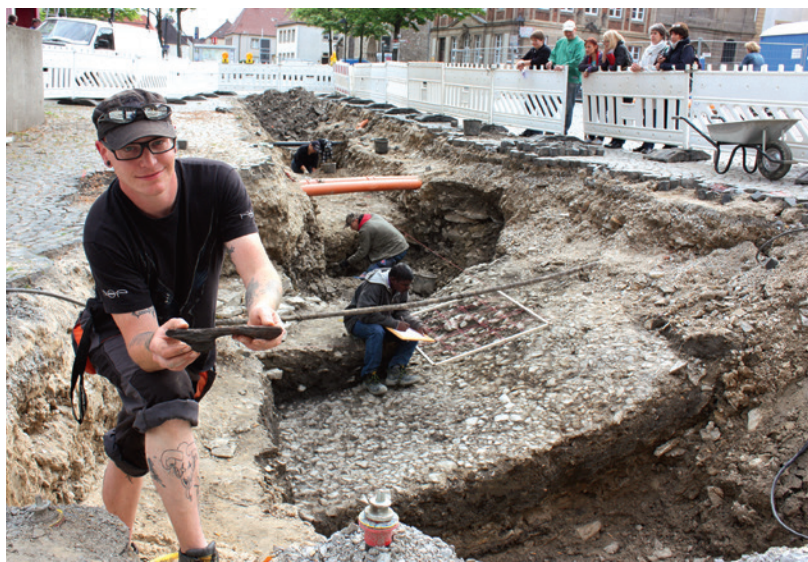
Abb. 5 Bild von der Grabungsfläche am Nordrand des Platzes mit der erkennbaren gepflasterten Senke über einem verfüllten Steinbruch. Im Vordergrund: Grabungsmitarbeiter Mirko Bahr mit der hölzernen Trippe aus dem frühen 14. Jahrhundert (Foto: LWL-Archäologie für Westfalen/S. Spiong).

Stellen der ehemaligen Steinbrüche bis zu 1 m tiefe Senken erhalten (**Abb. 5**).
