## Gitter statt Goldbrokat – vielfältige Nutzungen des Unteren Schlosses in Siegen

Gerard Jentgens,  
Regina Machhaus

Kreis Siegen-Wittgenstein, Regierungsbezirk Arnsberg

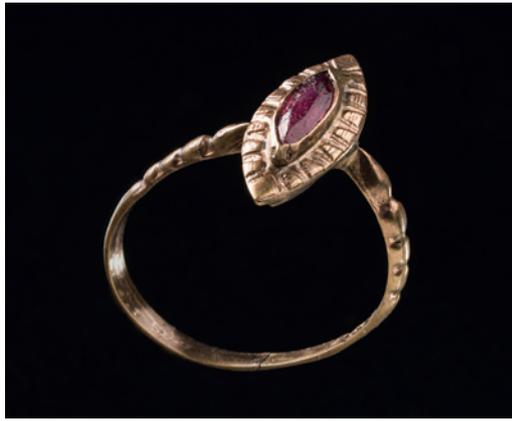
Abb. 5 Goldring. Fund im Hof des Wittgensteiner Flügels (Foto: LWL-Archäologie für Westfalen/S. Brentführer).

Der in diesem Bereich gefundene Goldring (Abb. 5) mit navetteförmigem Ringkopf und zentral gefasstem roten Schmuckstein gleicher Form wurde erst viel später, im frühen 19. Jahrhundert, angefertigt. Sein geringer Goldgehalt von 10 Karat, einer damals noch üblichen Einheit, weist eher auf eine Besitzerin aus dem bürgerlichen Milieu hin. Ringe dieser Form überrichte man gerne als Verlobungsringe. Die damit verbundene hohe Wertschätzung mag die aufwendigen Reparaturen erklären.
