## Eine hochmittelalterliche Außenkrypta an der Stiftskirche in Bad Driburg-Neuenheerse?

Otfried Ellger

Kreis Höxter, Regierungsbezirk Detmold

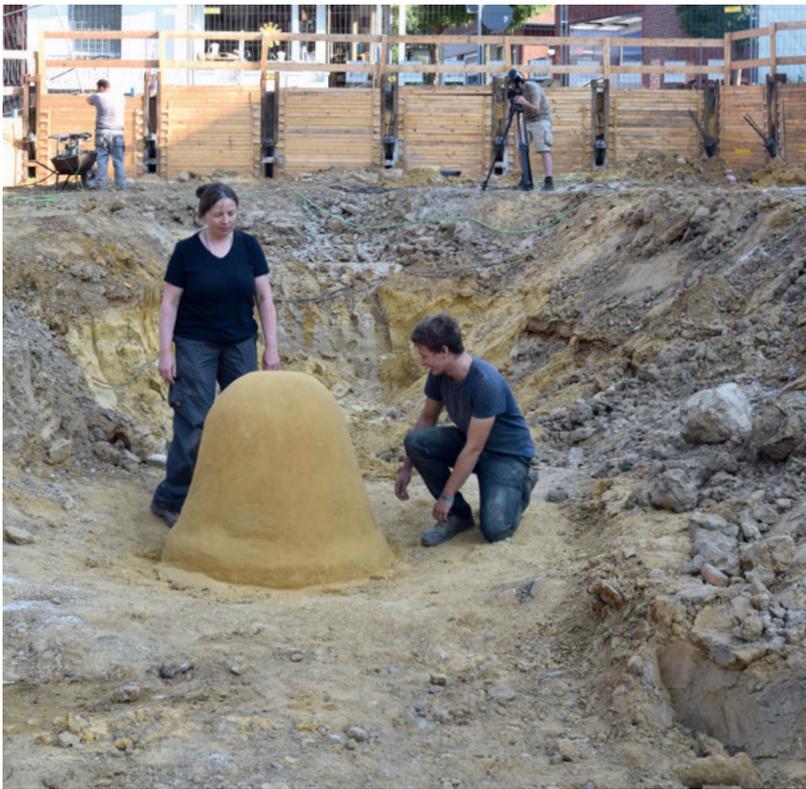
**Abb. 6** Nicht befundgetreues Demonstrationsmodell der Glockenform für die Öffentlichkeitsarbeit vor Ort. Im Hintergrund Filmaufnahmen für die Bundesausstellung 2018 in Berlin (Foto: Jentgens & Partner Archäologie/ R. Machhaus).

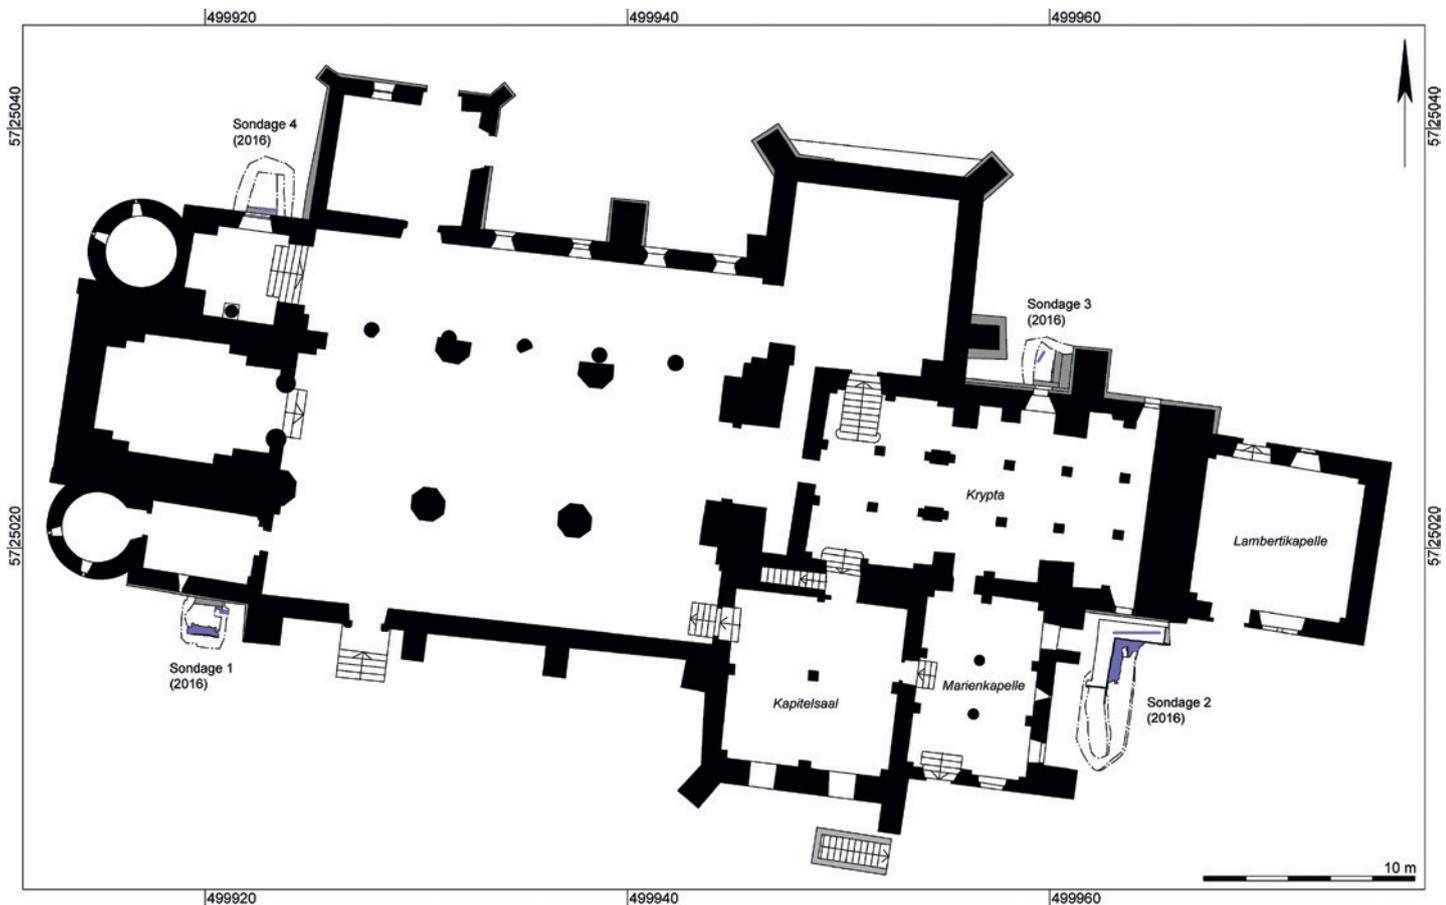
Abb. 1 Die ehemalige Frauenstiftskirche in Bad Driburg-Neuenheerse mit den Sondagen von 2016 (Grafik: LWL-Archäologie für Westfalen/M. Thede und Architekturbüro Tebel, Paderborn).

um 1100 entstandenen Chor wurden wegen der Bedeutung des Objekts mit archäologischer Begleitung durchgeführt (Abb. 1). Sie berührten zwar im Wesentlichen bereits im 20. Jahrhundert durcharbeitete Bereiche, dennoch gab es für die Archäologie einiges zu entdecken.

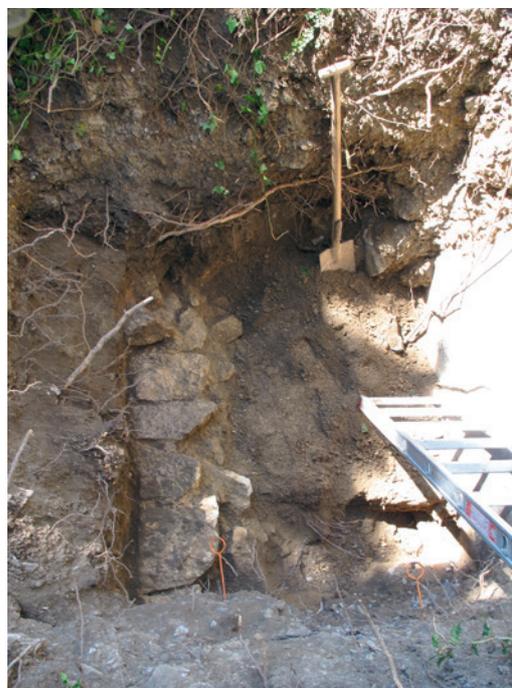
Abb. 2 Sondage 1, rechts das zementverkleidete Fundament der Westbausüdwand, links die erhaltene Südkante eines davor verlaufenden Fundaments in Schalenteknik (Foto: LWL-Archäologie für Westfalen/O. Ellger).

Wegen des beschränkten Raumes soll hier nur über den bemerkenswertesten Befund in der Sondage 2 auf der Chorsüdseite ausführlich berichtet werden; in den beiden nördlichen Aufschlüssen ergaben sich Erkenntnisse zur Beschaffenheit des anstehenden Bodens, zu Gräbern und den im Zusammenhang mit der Ringdrainage fast vollständig mit Zement überzogenen Fundamenten des stehenden Baus. Südlich am Westbau zeigten sich in Sondage 1 die Fundamentreste einer etwa 1 m parallel vor der Westbausüdwand verlaufenden, offenbar mittelalterlichen Mauer (Abb. 2).

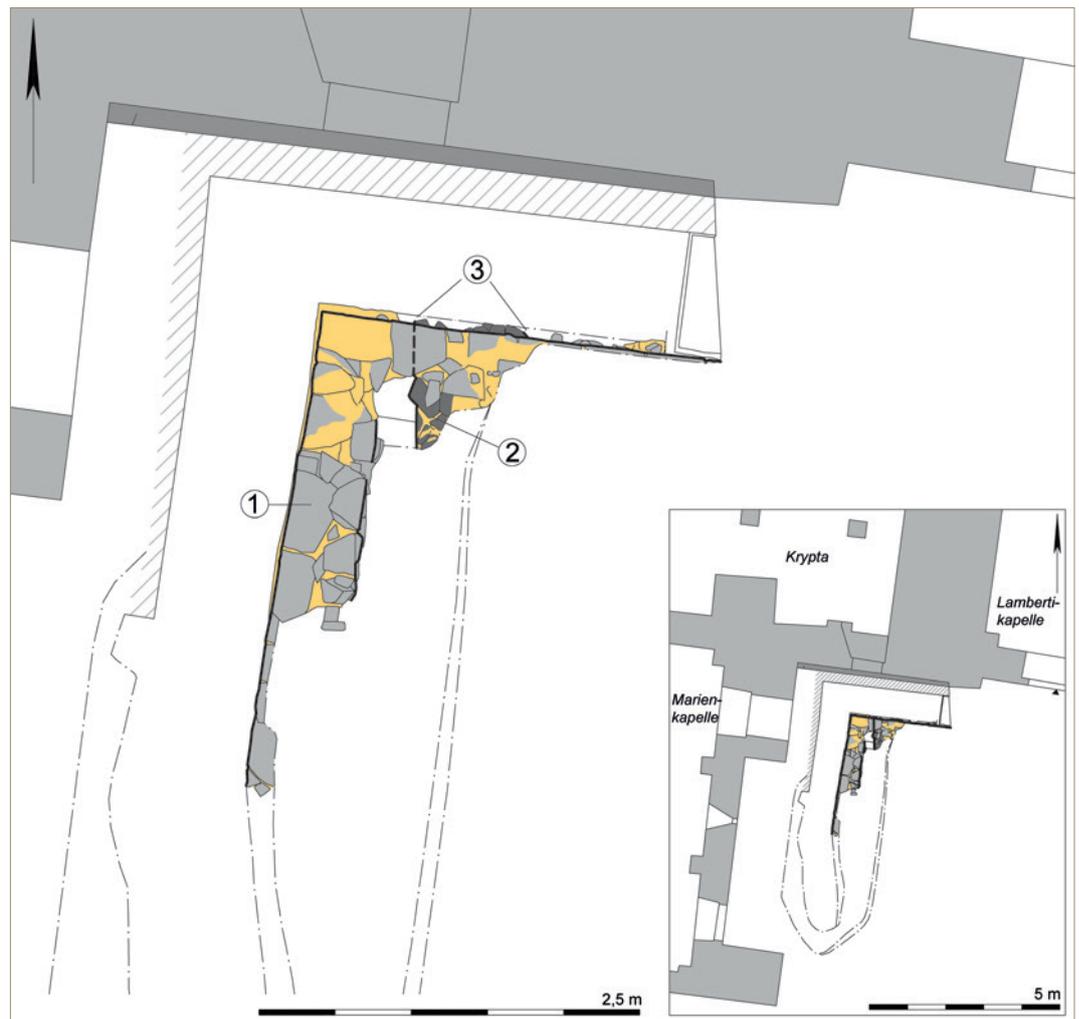
Abb. 3 Sondage 2 mit Erweiterung: der Mauerwinkel südlich des Chores (1), dazu Fundament (2) und Ausbruchgrube (3) eines älteren Mauerzuges (Grafik: LWL-Archäologie für Westfalen/M. Thede).

Im südöstlichen Bodenaufschluss am Chor fand sich ein Winkel von nach Norden und Westen gerade abgemauertem Bruchsteinmauerwerk, das nach Süden und Osten gegen den gewachsenen Boden und einen darüber anstehenden Außenfriedhofsbereich gesetzt ist (Abb. 3 und 4). Weil dieser Mauerzug für den Ringdrainagegraben der 1950er-Jahre als

Nicht nur die Spolien zeigen, dass der Mauerwinkel (Abb. 3, 1) nicht zur ältesten Steinbauphase in Neuenheerse gehört. Er schnitt ein Fundament (Abb. 3, 2) ab, dessen erhaltener unterster Teil aus in eine Grube gepackten Bruchsteinen mit Spuren wohl aufgegossenen Mörtels bestand. Es lag südlich des Mauerostarms knapp östlich von dessen Ecke zum Südarm. Nach seiner dort erhaltenen West-

kante und seiner bis 287,66 m ü.NHN eingetieften, mit flachen Steinen unterhalb des Mauerwinkelostarms verfüllten Ausbruchgrube (Abb. 3, 3) verlief es – im Gegensatz zu den Achsen des dazu leicht verdrehten Kirchenbaus – in der geografisch korrekten Richtung nach Norden und war mindestens 0,80 m breit. Für seine Interpretation fehlen uns die Grundlagen, aber Steinarchitektur in diesem Bereich dürfte in irgendeiner Form mit dem Frauenstift in karolingisch-ottonischer Zeit verbunden gewesen sein.

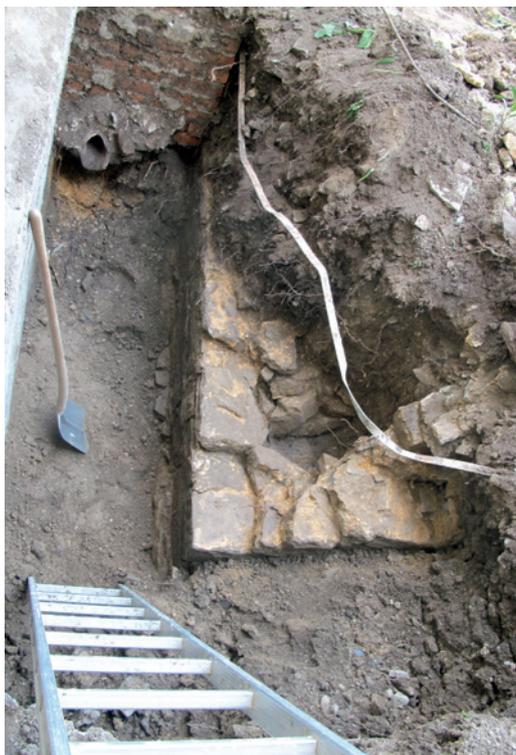
Abb. 4 (links) Sondage 2, der Mauerwinkel vor der Erweiterung der Sondage von Nordwesten. Rechts neben dem nach Osten gerichteten Mauerstück I das ältere Fundament 2, an der Unterkante links die mit flachen Steinen gefüllte Ausbruchgrube 3 und die anhaftenden Reste einer gegen I ziehenden Bauabfallschicht (Foto: LWL-Archäologie für Westfalen/O. Ellger).

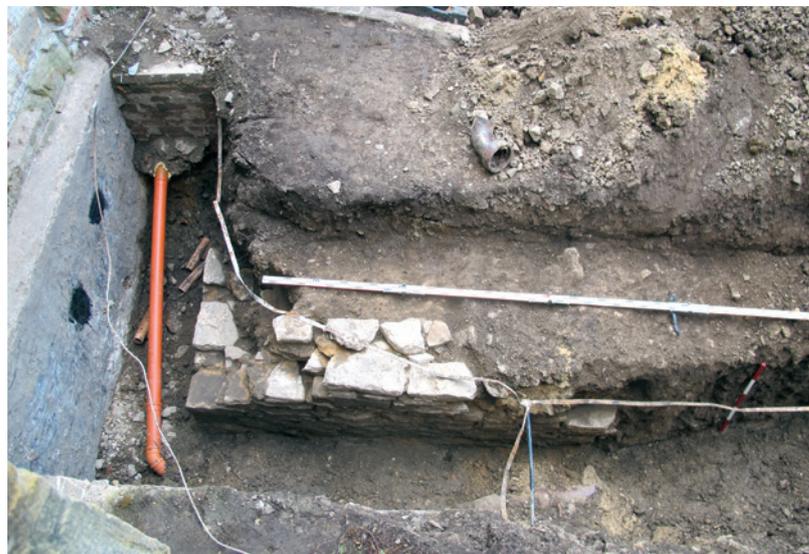
Abb. 5 Sondage 2 mit Erweiterung von Westen, erkennbar das durch Ausbruch für Grablegungen entstandene Südende des Südarms von Mauerwerk I (Foto: LWL-Archäologie für Westfalen/O. Ellger).
