## Das Schusterrondell – ein Eckpfeiler der neuzeitlichen Stadtbefestigung von Lemgo

Johannes Müller-Kissing

Kreis Lippe, Regierungsbezirk Detmold

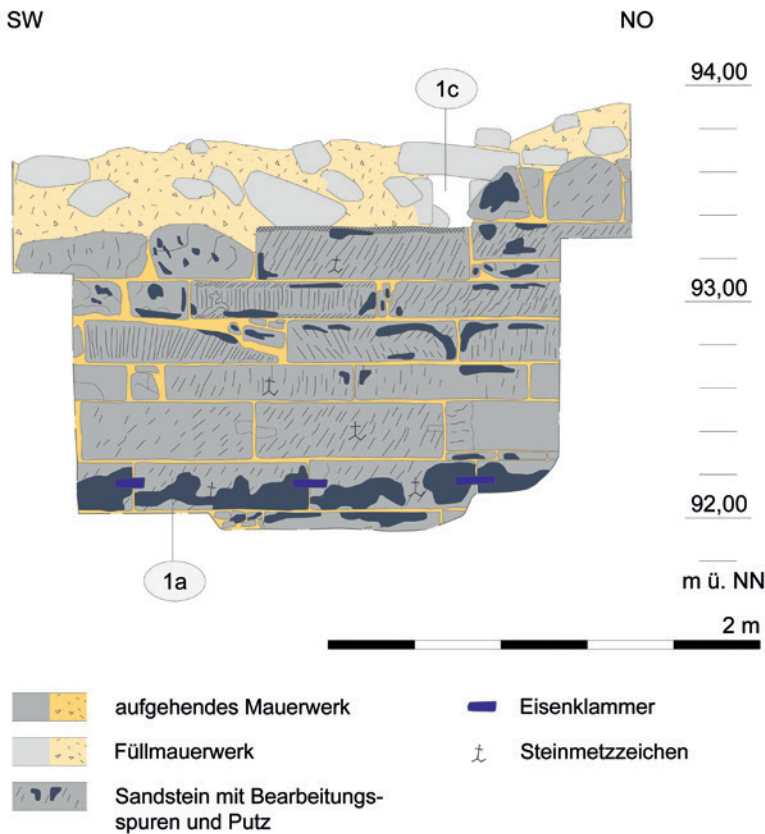
**Abb. 3** Ansicht der Außenschale der Rondellmauer mit der Drainageöffnung (Bef. 1c) (Vorlage: Lippisches Landesmuseum Detmold/J. Müller-Kissing; Umsetzung: Vermessungs- und Zeichenbüro Thede).

che Aussehen der Fassade (Abb. 3). Aus einem Beschwerdebrief des Baumeisters Wulff vom Mai 1584 geht hervor, dass eine irrtümlich am Hohen Wall begonnene Streichwehr bereits teilweise verputzt gewesen sei, was sich mit den Ergebnissen des Schusterrondells deckt. Deswegen auf einen Flächenputz auf der ge- samten Kurtine zu schließen, ist fraglich, aber durchaus möglich. Hinterfüllt wurde die Mau- er mit dem Erdrich des Rondellkörpers, wo- bei sich in ihrem direkten Umfeld Steinab- schläge und Mörtelreste ausmachen ließen. Der Erdkörper des Rondells – wie auch der des Walles – bestand aus lehmigem Material, in dem sich wenige Streuscherben aus dem Mit- telalter und der frühen Neuzeit fanden. Da das nahe Umland südlich der Stadt zum Leid- wesen der Lemgoer Bürgerschaft aus sumpfi- gem Boden bestand, muss das Material aus größerer Entfernung zur Baustelle transpor-

Während die Kurtine des Hohen Walls noch in ihrer ursprünglichen Höhe erhalten war, hatte man die Böschungsmauer des Rondells zu einem unbekanntem Zeitpunkt bis zum Fluss hinab abgetragen. Lediglich im Anschlussbereich zum Wall hin fanden sich noch Reste des aufgehenden Mauerwerks auf etwa 8 m Länge. Eine Überraschung war eine auf Grabenniveau errichtete Plattform für ein Geschütz im Bereich des Mauerwinkels. Sie bestand aus einer mindestens 0,3 m mächtigen Kalkmörtelplatte, in die große Sandsteine eingelegt waren. Die ebene Oberfläche bildeten kleine Sandsteinplatten. Die hier eingesetzte Waffe – wahrscheinlich ein leichtes Geschütz – bestrich aus einer schmalen Scharte mit sanduhrförmigem Grundriss den Graben (Abb. 4). Von einer weiteren Grabung musste leider abgesehen werden, da die Baufirma Teile der zu untersuchenden Fläche abbaggerte und anschließend mit Beton übergoss. Trotz dieser Umstände konnte festgestellt werden, dass es sich bei der Flankierungsposition um eine in den Rondellkörper versenkte Anlage handelte. Der Zugang muss von hinten oder seitlich erfolgt sein. Da diese Bereiche nicht gefährdet waren, wurden hier keine Untersuchungen durchgeführt. Um die Entwässerung zu gewährleisten, wurde 0,7 m neben der Scharte eine Drainageöffnung auf Bodenniveau in die Mauer gesetzt. Sie besaß eine Breite von 0,20 m und eine Höhe von 0,25 m.

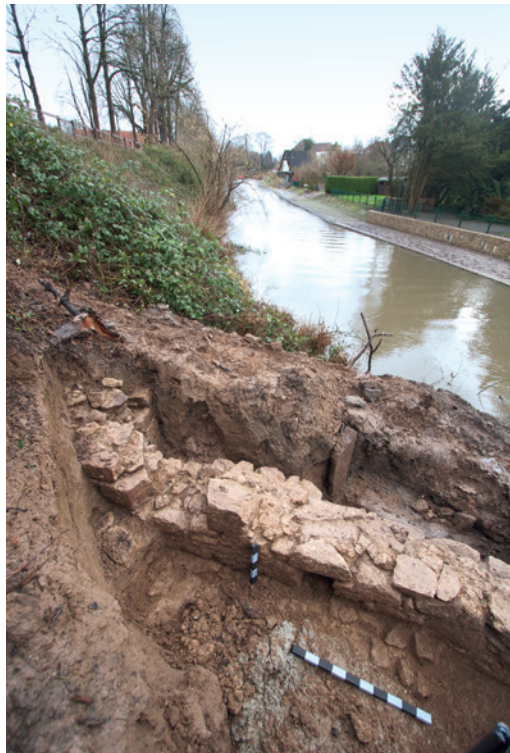
**Abb. 4** Blick auf die Flankierungsposition und den Hohen Wall entlang in Richtung Langenbrücker Tor. Rechts neben dem Halbmeterstab liegt die Drainageöffnung, links neben der Scharte beginnt die Mauer des Hohen Walles (Foto: Lippisches Landesmuseum Detmold/J. Müller-Kissing).

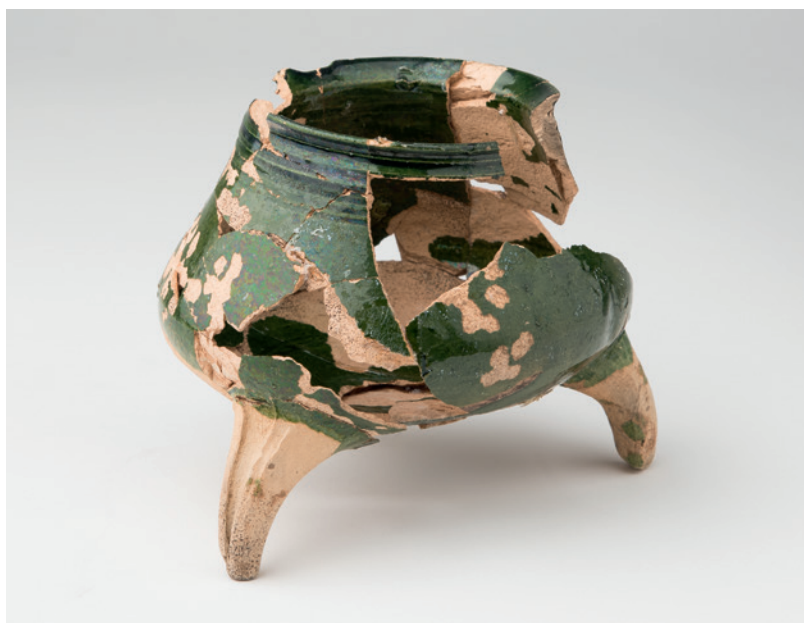
Abb. 5 Im Bereich des Laufhorizontes der Geschützplattform freigelegter grün-glasierter Grapen aus der ersten Hälfte des 17. Jahrhunderts. Höhe 12,0 cm, Breite max. 12,5 cm (Foto: Lippisches Landesmuseum Detmold/J. Ihle).

Zu einem durch Funde nur grob in die erste Hälfte des 17. Jahrhunderts einzugrenzenden Zeitpunkt wurde die Geschützstellung verfüllt. Vermutlich verzichtete man zugunsten eines einheitlich starken Rondellsockels auf die Erhaltung der kleinen Geschützstellung. Im unteren Bereich der Füllung und direkt auf dem Laufhorizont fanden sich Reste aus dem Alltag der Festungsbesatzung: ein annähernd vollständig erhaltener, aber stark zerscherbter, grün glasierter Grapen mit Tü-lengriff und Reste eines zweiten größeren Grapens mit brauner Glasur (beide aus lokaler Produktion) sowie Reste von Tonpfeifenstie-len (Abb. 5). Hinzu kam ein Herforder Körtling, der zwischen 1565 und 1567 geprägt wurde.
