Mittelalter

# Neues zur Baugeschichte der Burg Vischering in Lüdinghausen

Kreis Coesfeld, Regierungsbezirk Münster

Wolfram Essling-Wintzer,  
Rudolf Klostermann

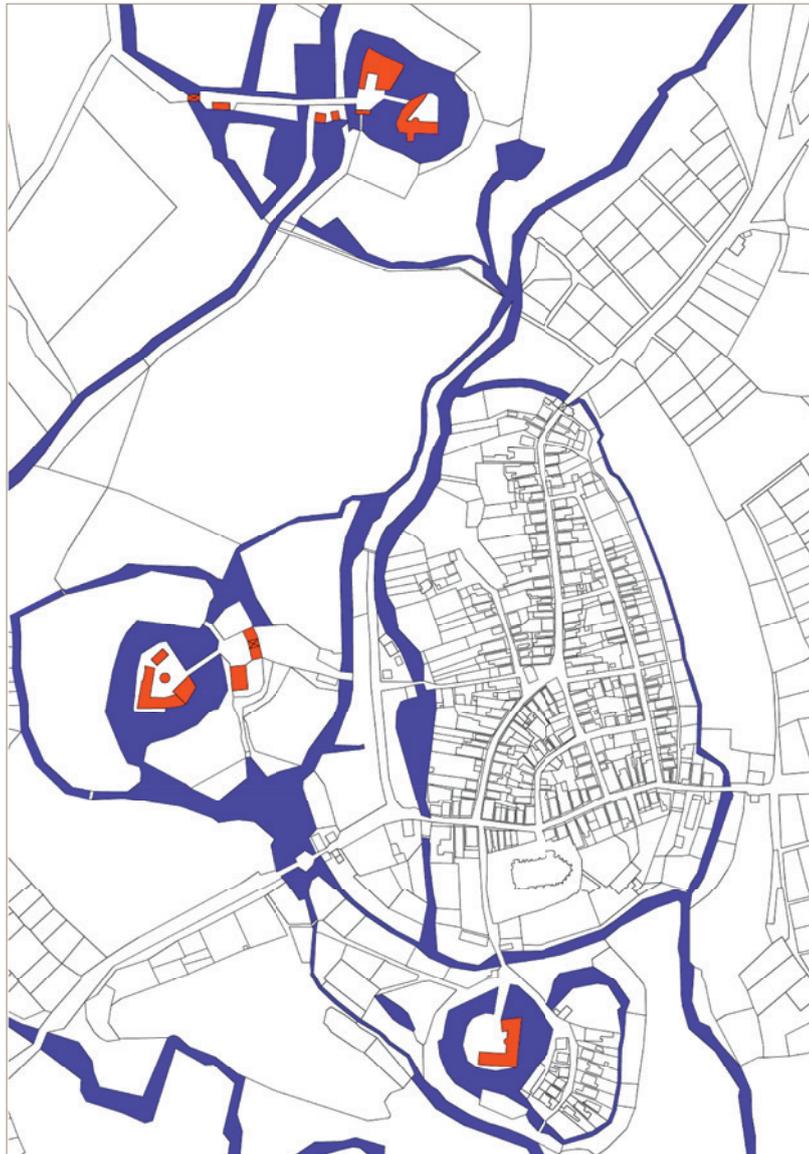
**Abb. 1** Umzeichnung des Urkatasters mit den drei Burgen Vischering (oben), Lüdinghausen (Mitte) und Wolfsberg (unten) (Kartengrundlage: Junk 1993, IV, Bl. 2; Grafik: LWL-Archäologie für Westfalen/A. Frank).

Abtei in Essen-Werden vermachte. Deren Lehnsträger, die sich ab dem späten 12. Jahrhundert Herren von Lüdinghausen nannten und auf der westlich von Hof und Kirche gelegenen Burg saßen, nutzten die große Distanz zu ihrem Lehnsherren und gerieten sich als eigentliche und unabhängige Grundherren, denen die Ausdehnung ihres Herrschaftsgebietes zentrales Anliegen war. Damit gerieten sie in Konkurrenz zu den Grafen von der Mark und dem Kölner Erzbischof, vor allem aber zum bischöflichen Landesherren in Münster. Im Jahr 1271 erreichte der Streit einen Höhepunkt, als die Herren von Lüdinghausen für eine ihrer Seitenlinien eine neue Wasserburg errichtet hatten – den südlich der Siedlung gelegenen Wolfsberg (Abb. 1).

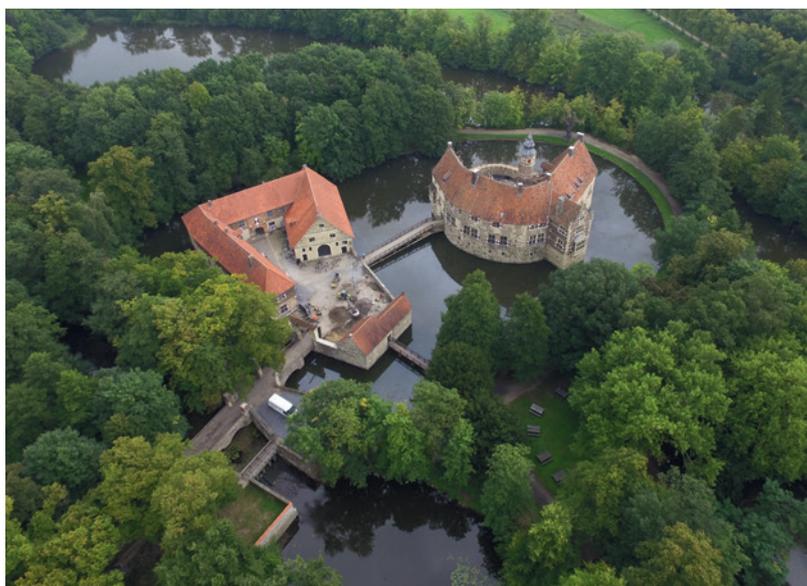
Abb. 2 Luftbild der Burg Vischering (Foto: LWL-Archäologie für Westfalen/ R. Klostermann).

Aufgrund der archivalischen Überlieferung ging die Forschung bislang davon aus, dass die Errichtung der Burg Vischering im Jahre 1271 anzunehmen sei. Dass der Bischof über eine bereits hier vorhandene Befestigungsanlage, zumindest aber einen vielleicht befestigten Hof verfügt haben muss, wurde ignoriert. Von der heute bestehenden Anlage des Zwei-Insel-Typs mit im gemeinsamen Hausteich liegender Haupt- und Vorburg (Abb. 2) wird

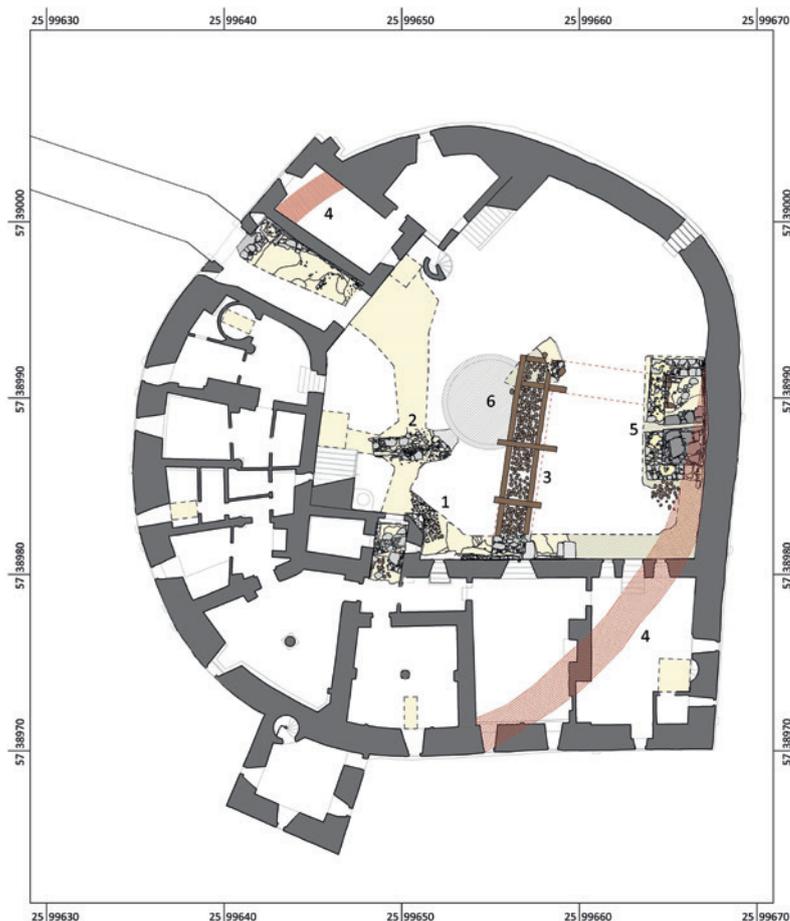
Abb. 3 Grabungsplan mit den wichtigsten Befunden (Grafik: LWL-Archäologie für Westfalen/W. Essling-Wintzer, R. Klostermann).

Die Bodendenkmalssubstanz der Hauptburg erlitt im Rahmen einer Instandsetzungsmaßnahme von 1920 bis 1929, in deren Zuge radial angeordnete Stahlbeton-Zuganker unter den Fußböden des Kellergeschosses eingebaut wurden, sowie 1972 beim Einbau einer Kleinkläranlage im Burghof massive Verluste (Abb. 3). Immerhin dokumentierte man 1972 zwei rechtwinklig aufeinanderstoßende, zusammengehörige Fundamentzüge (3), aus deren gut erhaltenen Pfahlrosten Holzproben genommen, jedoch nicht datiert werden konnten. Mangels Befunden wagten die damaligen Ausgräber keine Datierung, schlossen aus der Stratigrafie aber auf eine ältere Bauphase vor Errichtung der bestehenden Ringmauer.

im rechten Winkel nach Norden umknickt (Abb. 3). Auf einer Gründung aus dicht nebeneinander eingerammten Erlenpfählen hatte man als unterste Fundamentlage großformatige Findlinge und Bruchsteine verlegt, die eine bessere Lastverteilung gewährleisten sollten. Verfügt waren sie mit Ton. Dieses Fundament markiert aufgrund der vorgenannten Stratigrafie die bislang älteste bekannte Bauphase I. Leider konnte dendrochronologisch bislang keine aussagekräftige Datierung gewonnen werden.

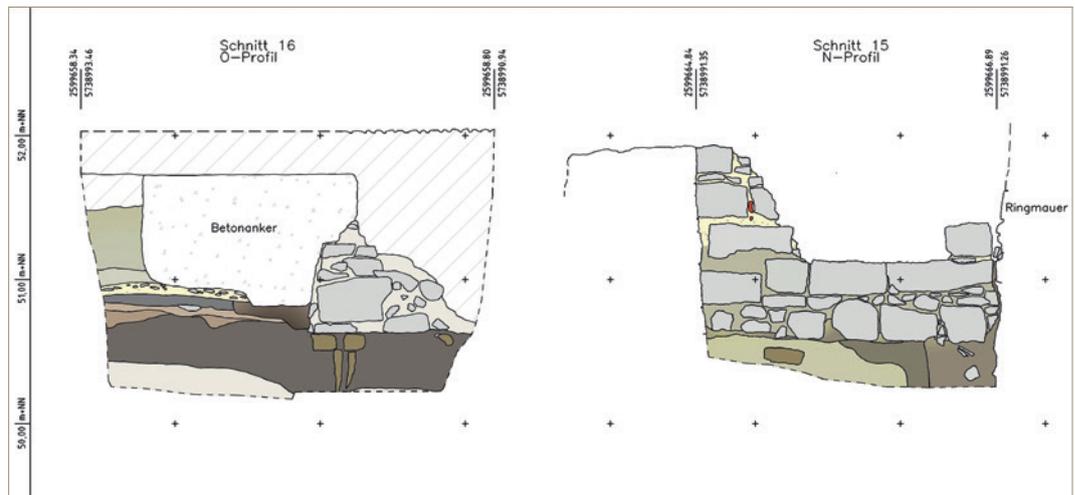
**Abb. 4** Stratigrafie im Bereich der Hauptburg. Im Schnitt 16 (Ostprofil) das von einem Betonfundament gestörte Fundament (3), dessen Baugrube den ältesten Laufhorizont kappt. Im Schnitt 15 (Nordprofil) unter dem Keller (5) die Baugrube der den Pfahlrost (3) störenden Ringmauer (4), die ihrerseits von dem zum Keller (5) gehörenden neuen Ringmauerabschnitt gestört wird (Grafik: LWL-Archäologie für Westfalen/W. Essling-Wintzer).

2017 konnte nun Folgendes festgestellt werden: Etwa 1,60 m unterhalb des heutigen Hofpflasters liegt die Oberkante einer natürlich sedimentierten Schicht hellgrauen schluffigen Tons (Abb. 4). Darauf lagert eine bis zu 0,40 m mächtige Torfschicht, die aus dem Faulschlamm der Steverniederung hervorgegangen ist. Darüber findet sich als erste anthropogene Auffüllung eine schwache Planierung aus Feinsand, die als Ausgleichsschicht für eine wasserstauende Isolierschicht aus tonigem Lehm fungierte. Auf ihr hat sich in einer Tiefe von ca. 1,10 m der älteste feststellbare Laufhorizont gebildet. Dem in ihm eingelagerten Fundmaterial uneinheitlich gebrannter Kugelpopware zufolge entstammt er dem 11./12. Jahrhundert. Dieser Laufhorizont zieht über die Baugrube eines Fundaments (1), das mit ostwestlicher Ausrichtung unter dem Treppenturm von 1620 verläuft und dann

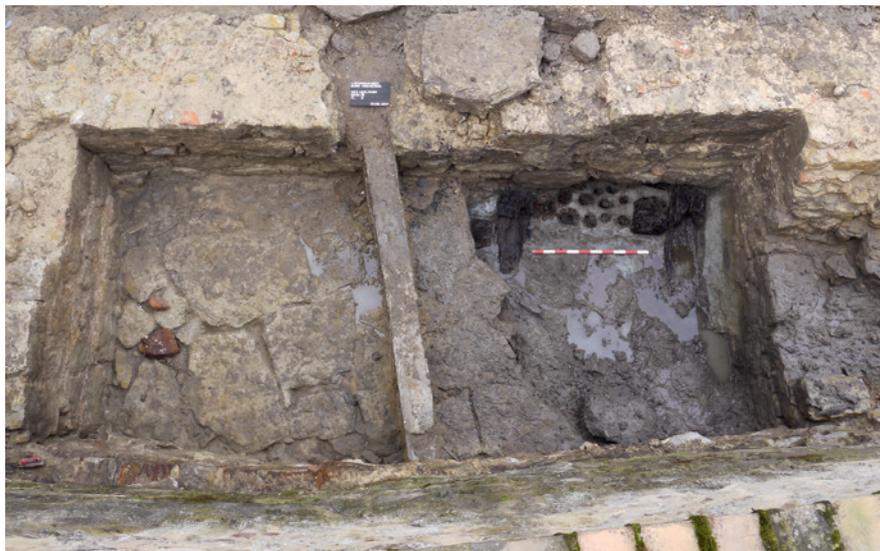
**Abb. 5** Unter dem Pflaster des Kellers (5) zeigt sich der von der alten Ringmauer (4) gekappte Pfahlrost (3). Schnell eindringendes Wasser erschwerte die Erstellung ansehnlicher Fotos (Foto: LWL-Archäologie für Westfalen/W. Essling-Wintzer).

Für das zugehörige Gebäude lassen sich Abmessungen von 11,50 m × 9,25 m sicher angeben, sodass eine Größe von 12 m × 10 m als wahrscheinlich anzunehmen ist, womit wir es mit einem veritablen Wohnturm zu tun haben. Die Aufgabe des Wohnturms fällt in Bauphase III, deren Hauptcharakteristikum der Bau der Ringmauer (4) ist. Unglücklicherweise lässt sich mangels Fundmaterial bislang keine zeitliche Einordnung vornehmen. Sicher ist, dass im Zuge des Aushubs der Baugrube für die deutlich tiefer gegründete Ringmauer der Pfahlrost (3) des Wohnturms an seiner Nordostecke abgebrochen wurde (Abb. 5).
