Von der hochmittelalterlichen Burg zum barocken Schloss – Ausgrabungen in Rheda

Kreis Gütersloh, Regierungsbezirk Detmold

Hans-Werner Peine,
Thomas Pogarell

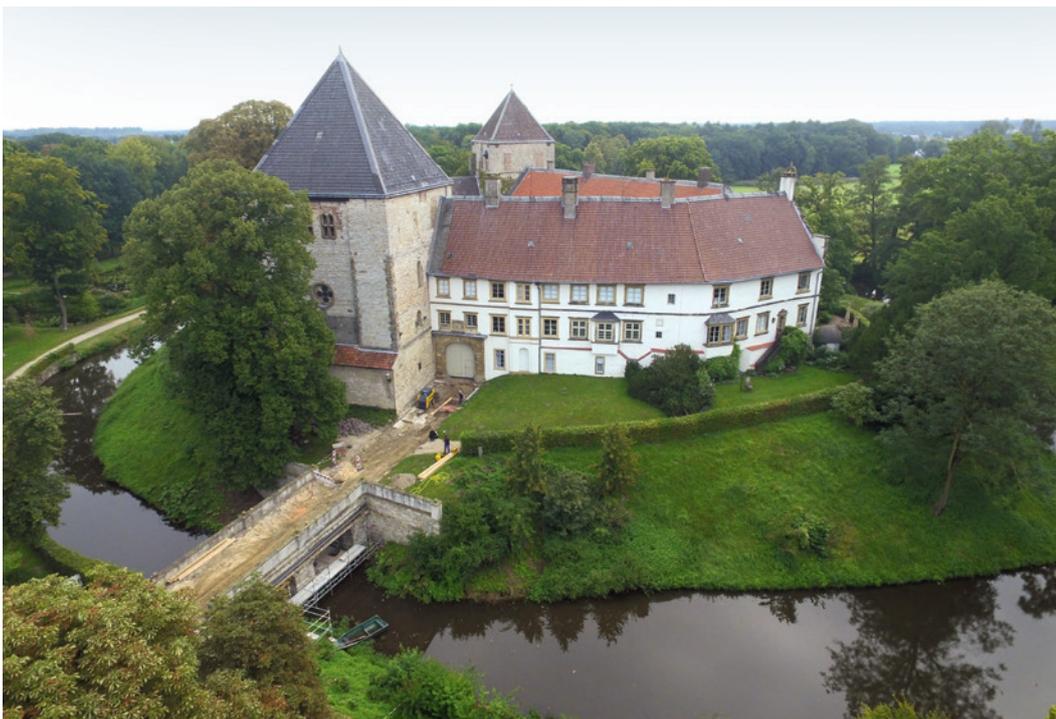
Abb. 1 Blick von Südwest auf Hochmotte und Schloss Rheda mit den Grabungsschnitten im Vordergrund (Foto: LWL-Archäologie für Westfalen/R. Klostermann).

Im Erbgang gelangten Herrschaft und Burg Rheda im späten Mittelalter von den Edelherren zur Lippe an die Grafen von Tecklenburg und in der zweiten Hälfte des 16. Jahrhunderts an die 1817 gefürsteten Grafen von Bentheim. Mit Beginn des 17. Jahrhunderts wandelte sich die einst wehrhafte Burg zum repräsentativen Schloss. 1612 wurde im Südwesten der Hauptburg der Galerieflügel neu errichtet. 1745–1747 entstand ein neues Hauptgebäude im barocken Baustil. Zuvor, im Jahr 1719, erhielt das Schloss eine neue steinerne Brücke über den Schlossgraben und daran anschließend wiederum ein neues Torhaus (Abb. 1).

Die Baubefunde am spätmittelalterlichen Wohnturm im Osten der Motte (Abb. 1) geben

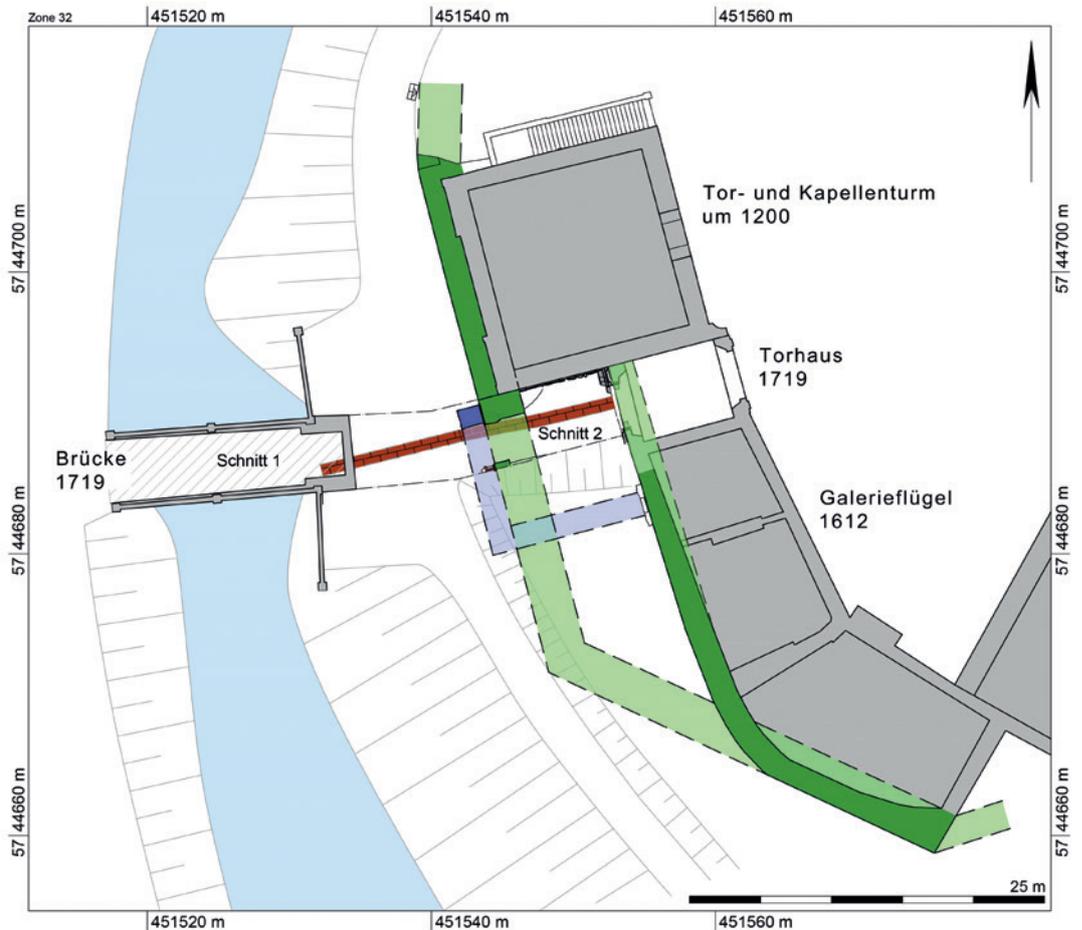
Abb. 2 Grabungsplan mit den Schnitten 1 und 2 in der Zuwegung zur Burg mit Torhäusern und Ringmauer (Grafik: LWL-Archäologie für Westfalen/T. Pogarell, M. Thede).

genheit, einen kleinen Einblick in den hochmittelalterlichen Mottenaufbau und dessen Bebauung zu erlangen (Abb. 2). Die Sanierung der mittlerweile maroden steinernen Brücke (Schnitt 1), die über die Gräfte führt, und die daran anschließende Zuwegung bis zum Torhaus des Schlosses (Schnitt 2) wurden baubegleitend archäologisch betreut. Es gelang, Mauerwerksreste der einst mächtigen Ringmauer der Burg auf einer Länge von gut 5,20m freizulegen. Das im Aufgehenden hier 3,00m breite Mauerwerk wurde überwiegend aus Kalksteinquadern, vereinzelt Feldsteinen (Granit) und etwas Backsteinbruch aufgemauert. Die in diesem Abschnitt etwa Nord-Süd-verlaufende Ringmauer bindet an der Südwestecke des annähernd quadratischen Tor- und Kapellenturmes in den Mauerverband von dessen Südwand ein und wurde somit gleichzeitig mit ihm erbaut.

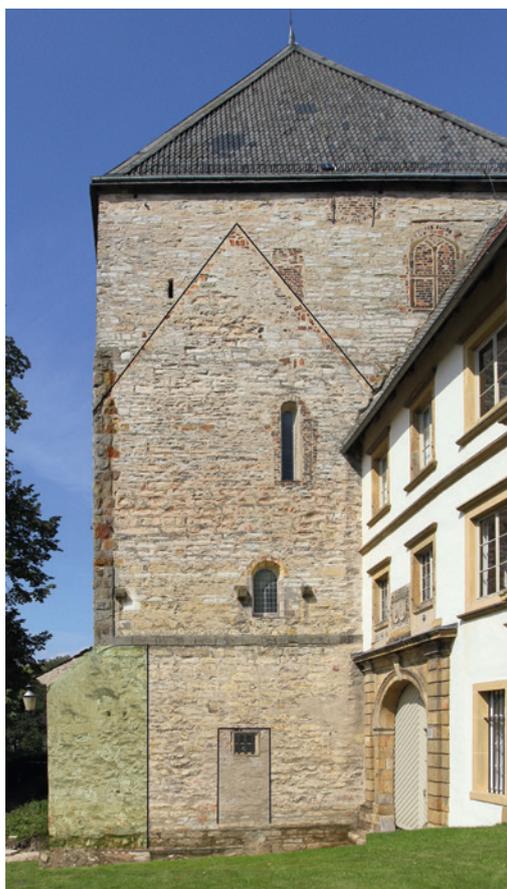
Abb. 3 Südseite des spätromanischen Tor- und Kapellenturmes (Foto und Grafik: LWL-Archäologie für Westfalen/M. Thede).

Dieser hier nur noch untertägig erhaltene Mauerverbund von Ringmauer und Torturm

lässt sich ebenso an Resten der ursprünglichen Eckverzahnung im aufgehenden Mauerwerk der Südwand des Turmes bis zu einem horizontalen Gesimsband in etwa 6m Höhe feststellen. Somit erhalten wir hier einen wichtigen Hinweis auf die anzunehmende Gesamthöhe der heute nicht mehr vorhandenen Ringmauer (Abb. 3).

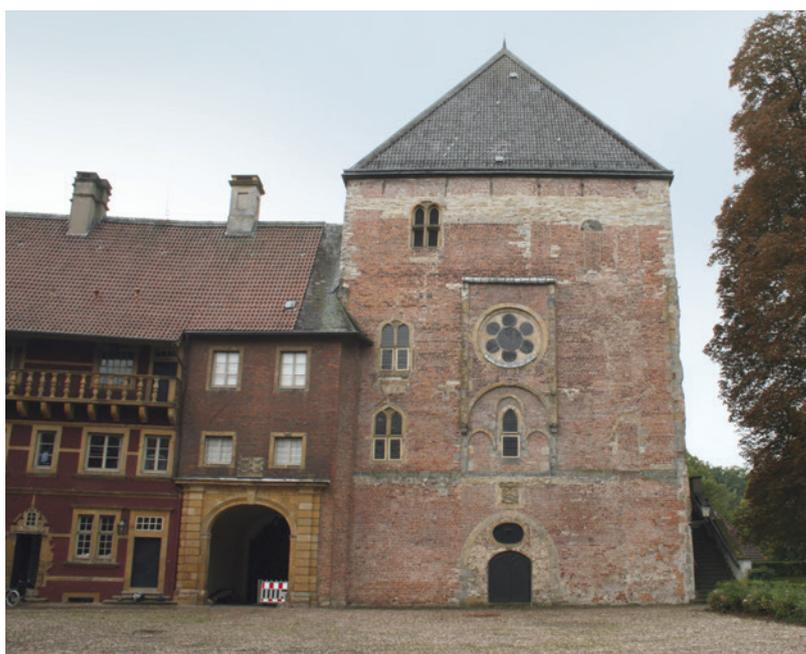
Abb. 4 Blick vom Innenhof auf die Ostwand des Tor- und Kapellenturmes und das heutige Torhaus (Foto: LWL-Archäologie für Westfalen/T. Pogarell).

Das Untergeschoss des spätromanischen Tor- und Kapellenturms besteht aus zwei tonengewölbten, rechteckigen Räumen, die parallel zueinander die mittige Tordurchfahrt seitlich einrahmen. Wann die Tore der Durchfahrt vermauert wurden und ein neues Torhaus gebaut wurde, lässt sich derzeit nur grob eingrenzen (Abb. 4). Der Besucher der Burg erkennt jedenfalls anhand deutlicher Spuren an der Wand der Südseite des Tor- und Kapellenturmes, dass hier einst ein größeres Gebäude angebaut war. Hervorragend zu erschließen ist insbesondere sein ehemaliger Dachanschluss. Im Zuge der Baumaßnahme konnten nun Fundamente dieses Gebäudes freigelegt werden, u. a. ein 1,6 m × 1,3 m großer Fundamentblock aus Bruch- und Backsteinen. Er wies an seiner südlichen Außenkante den Ansatz eines Mauerbogens auf. Die weitere Fundamentierung war im Bereich von Schnitt 2 durch moderne Bodeneingriffe tiefgreifend gestört.

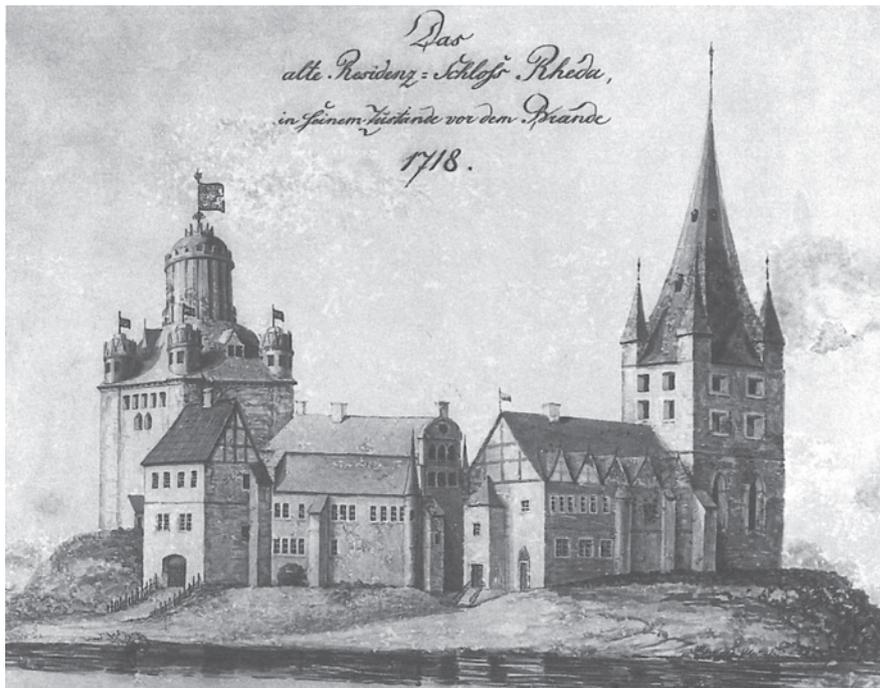
Abb. 5 Schlossansicht mit dem Torhaus vor dem Brand 1718 (Grafik: nach Kaspar/Barthold 2010, Abb. 5).

mittels der Bild- und Schriftquellen als Torhaus zu identifizieren (Abb. 5). In den Archivalien von Schloss Rheda wird es im Inventar von 1623/1624 erstmals erwähnt und auch als Backhaus bezeichnet. Wann dieses Torhaus errichtet wurde und somit eine ältere Toranlage ablöste, womöglich den Durchlass durch

den spätromanischen Torturm, bleibt vorerst offen. Fest steht lediglich, wann es wieder aufgegeben wurde, denn nach dem großen Brand im Jahr 1718 und mit der Errichtung des noch heute vorhandenen neuen Torhauses im Jahr 1719, dürfte es wieder abgetragen worden sein.
