Frühe Stadtentwicklung in Dorsten und eine Pilgerfahrt nach Aachen

Kreis Recklinghausen, Regierungsbezirk Münster

Wolfram Essling-Wintzer,
Rafael Roth,
Dirk Röttinger

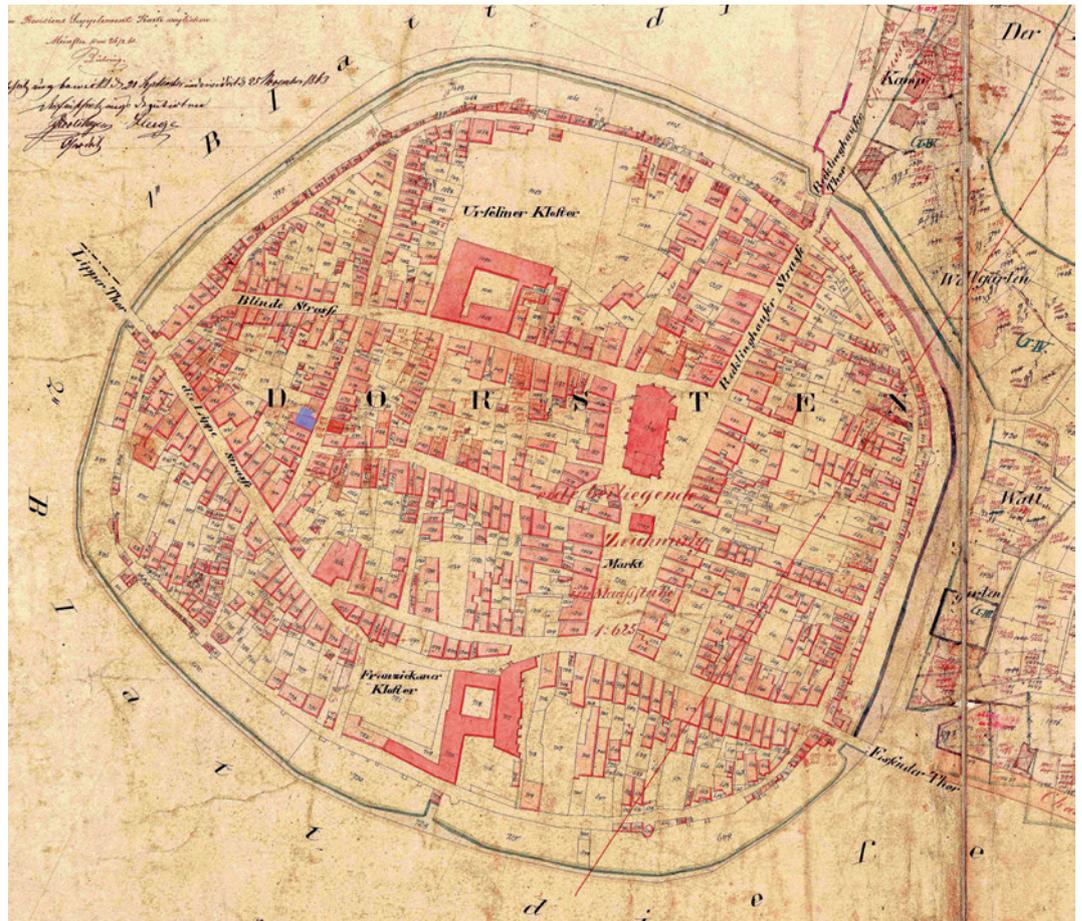
Abb. 1 Urkatasterkarte von 1822 mit blau markierter Grabungsfläche (Grafik: LWL-Archäologie für Westfalen/W. Essling-Wintzer).

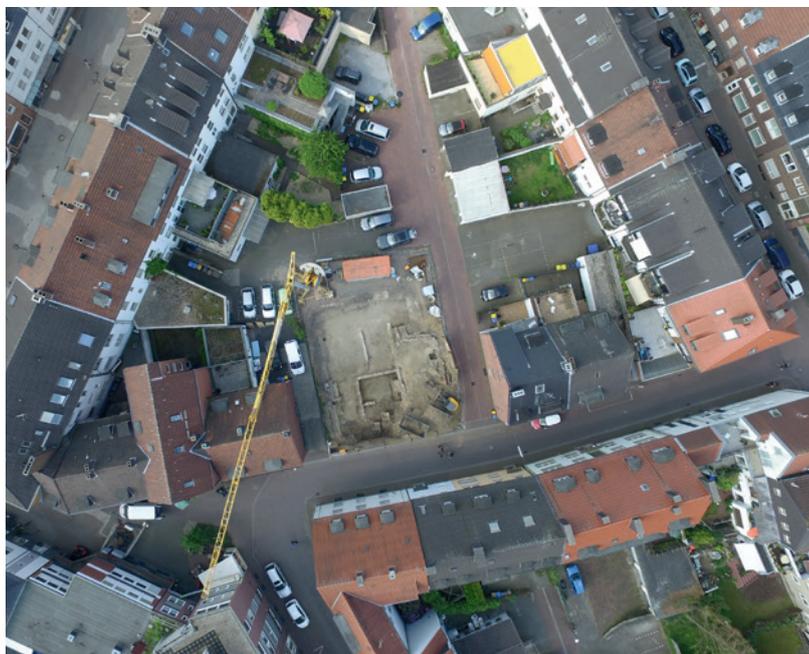
Abb. 2 Blick auf die Baugrube an der Hühnerstraße (Foto: Goldschmidt – Archäologie & Denkmalpflege/M. Aydt).

Ein Bauvorhaben auf einem Grundstück an der Hühnerstraße bot 2018 erstmals die Gelegenheit, archäologische Quellen zur Beantwortung einiger dieser Fragen heranzuziehen (Abb. 2).

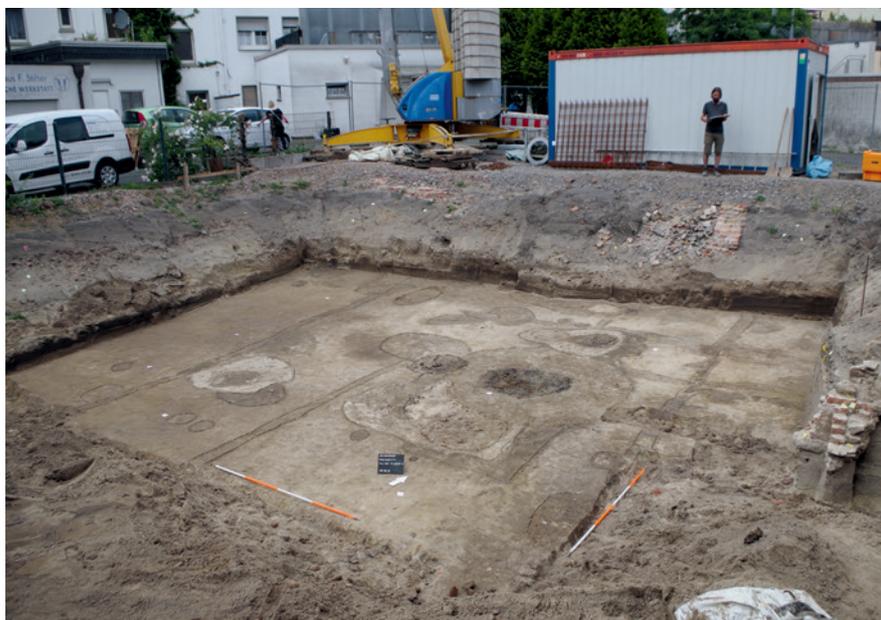
Abb. 3 Im untersten Planum auf Höhe des Übergangshorizonts B/C zeichnen sich die Schwellbalkengrübchen und Pfosten der Holzbauphase sowie Brunnenrunden ab (Foto: Goldschmidt – Archäologie & Denkmalpflege/ P. Rustemeyer).

Das zuletzt mit Garagen bebaute Gelände war durch jüngere Eingriffe und Weltkriegsschutt in bis zu 2 m Tiefe gestört. Unter den rezenten Auffüllungen hatten sich jedoch komplexe Siedlungsstrukturen erhalten, die eine lückenlose Besiedlung des Platzes seit etwa der Zeit der Dorstener Stadtgründung belegen. Die Reste der ältesten Bebauung umfassen einige Pfosten- und Schwellbalkenkonstruktionen, die sich nur noch als Verfärbungen im natürlich gelagerten Sandboden abzeichneten (Abb. 3). Diese Holzbauphase ist anhand der keramischen Funde aus einer zugehörigen Kulturschicht zeitlich spätestens um die Wende vom 13. zum 14. Jahrhundert anzusetzen. Vollständige Grundrisse der am Verlauf der Hühnerstraße orientierten, einst wohl als Ständerbauten errichteten Häuser ließen sich nicht rekonstruieren. Vermutlich wurden die Reste mehrerer etwa zeitgleicher Gebäude erfasst. Entscheidend ist, dass diese in Ausrichtung und Größe bereits der auch später noch

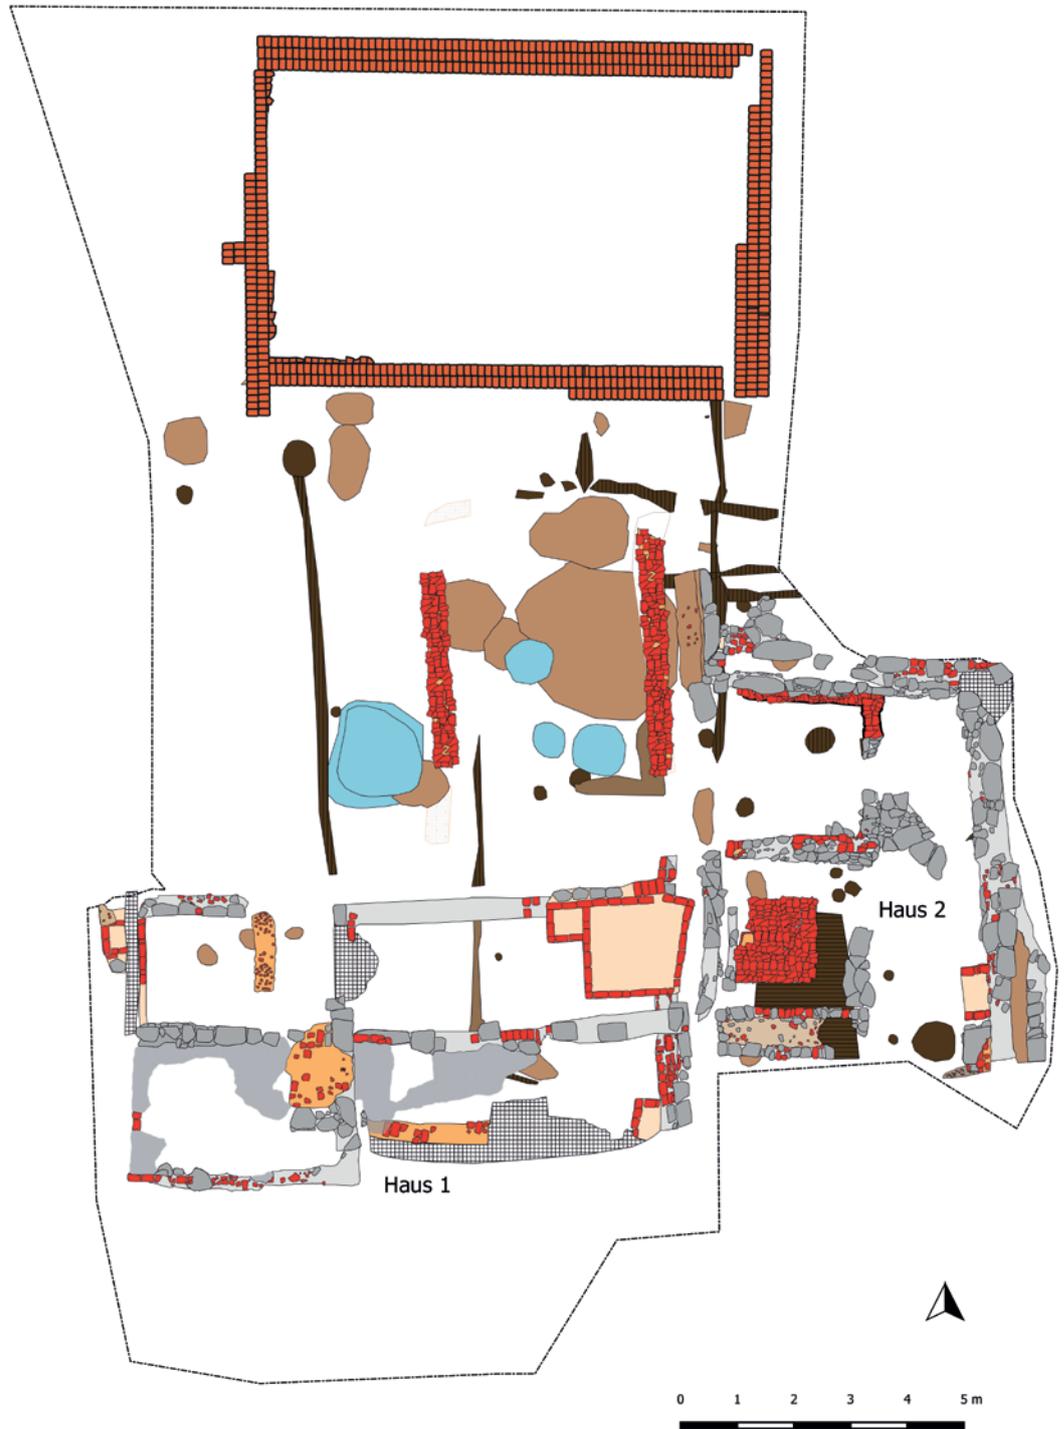
Abb. 4 Grabungsplan mit den wichtigsten Befunden der Holzbauphase, den Fundamenten der Nachfolgebauten sowie den Brunnen im Bereich der Hinterhöfe (Grafik: Goldschmidt – Archäologie & Denkmalpflege/L. Lorenz).

gültigen Parzellierung entsprachen. Spätestens um die Mitte des 14. Jahrhunderts beseitigte man die Schwellbalkenkonstruktionen und erhöhte das Gelände mit einer etwa 0,20 m mächtigen Planierschicht aus hellem Feinsand. Die darauf errichteten Neubauten rückten einige Meter in Richtung Süden zur Straße hin vor (Abb. 4). Lagig versetztes, kalkvermörteltes Bruchsteinmauerwerk diente zwei unmittelbar benachbarten Gebäuden als Fundament. Ihre Grundflächen wurden nicht vollständig erfasst. Die Hausfundamente erstrecken sich offenbar bis unter die heutige Hühnerstraße, wo die einstigen Gebäudefronten liegen dürften. Beim westlichen der beiden Bauten fanden außer kleineren Bruchsteinen auch größere Quader Verwendung, die wie Orthostaten das Mauerwerk in regelmäßigen Abständen untergliedern. Diese Konstruktionsweise lässt den Schluss zu, dass die aufgehenden Bauten als Holzständerkonstruktionen in Fachwerktechnik errichtet waren.
