## Mächtige Mauern und hübsches Hopfplaster – Schloss Eringerfeld bei Geseke

Kreis Soest, Regierungsbezirk Arnsberg

Thies Evers,  
Andreas Wunschel

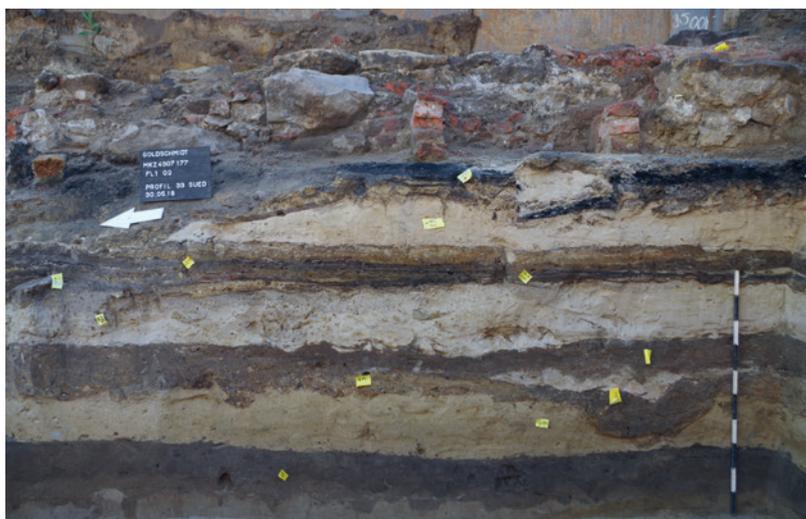
**Abb. 5** Stratigrafie im Inneren von Haus 2. Gut zu erkennen sind die drei jeweils 0,20 m mächtigen Auffüllungen aus hellgelben Feinsanden. Die unterste von ihnen überlagert den alten Oberboden des 13. Jahrhunderts, die mittlere und obere jeweils Lehmestriche und Laufhorizonte im Inneren eines Hauses. Die Oberkante des spätmittelalterlichen Oberbodens liegt 2 m unterhalb der heutigen Geländeoberkante (Foto: Goldschmidt – Archäologie & Denkmalpflege/ P. Rustemeyer).

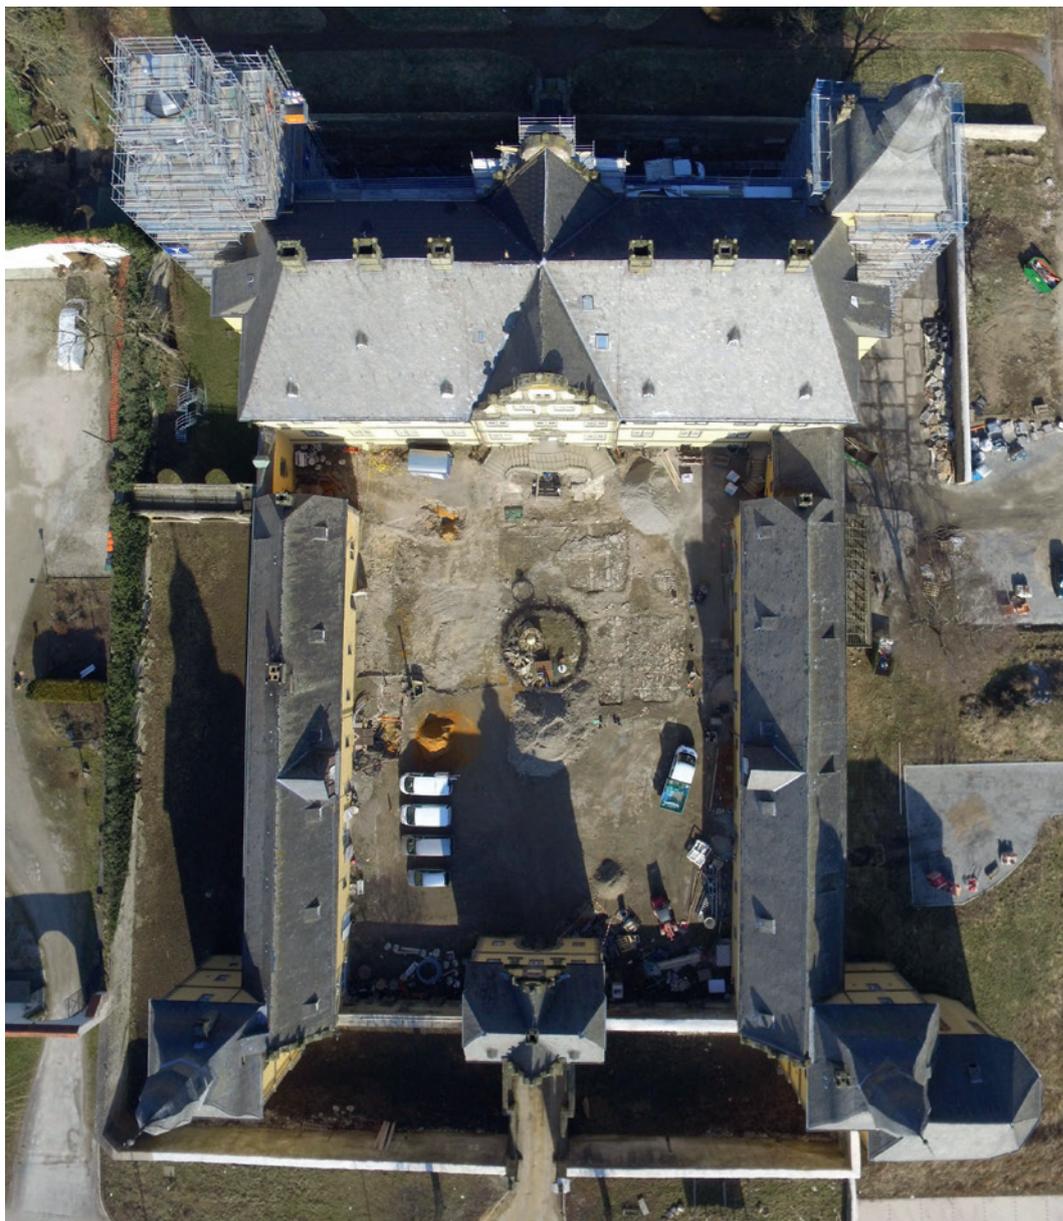
**Abb. 1** Luftbild von Schloss Eringerfeld mit nördlichem Haupthaus, anschließenden Seitenflügeln und Torhaus sowie südöstlichem Kapellenbau (Foto: EggensteinExca/G. Eggenstein).

Zu den bedeutendsten Barockbauten Westfalens zählt das vermutlich nach Plänen von Ambrosius von Oelde (ca. 1630/1640–1705) errichtete Schloss Eringerfeld südlich von Geseke (**Abb. 1**). Finanziert durch die Hildesheimer Domherren Johann Gottfried und Hraban Christoph von Hörde begann etwa ab 1670 der Bau der Dreiflügelanlage, die vom nördlichen Herrenhaus dominiert wird. Diesem schließen sich nach Süden zwei Seitenflügel und ein repräsentatives Torhaus an, die zusammen einen

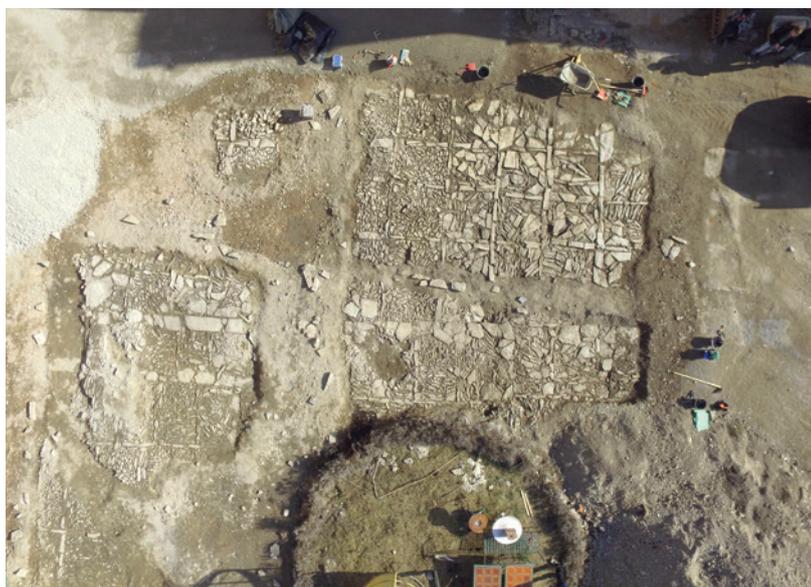
**Abb. 2** Drohnenaufnahme der bauzeitlichen Innenhofpflasterung des Barockschlosses (Foto: EggensteinExca/G. Eggenstein).

baumaßnahmen. Dabei werden zusätzlich zu den Sanierungen am bestehenden Bau auch Versorgungsleitungen angelegt und der Innenhof umgestaltet. Im Zuge der Maßnahmen zeigte sich, dass 5–10 cm unter der heutigen Oberfläche ein sorgfältig verlegtes Pflaster verborgen ist, welches in der Nordhälfte des Innenhofes großflächig freigelegt werden konnte (Abb. 2). Abseits von gestörten Bereichen zeigten sich sowohl senkrecht als auch waagrecht verlegte, grob gebrochene Platten aus dem vor Ort anstehenden Kalkstein. Sie bilden schachbrettmusterartig aneinandergerordnete Quadrate, die durch großformatige Kantsteine voneinander abgegrenzt sind. Trotz der aufwendigen Gestaltung war das Erscheinungsbild bei der Freilegung beeinträchtigt, zeigten sich doch mitunter starke Senkungen im Hofpflaster. Dass dies tiefere Ursachen hat, wurde bei der Entfernung der Pflasterschicht klar, die sich noch innerhalb der Gründungstiefe der neuen Platzoberfläche befand. Dabei stießen die Grabungsarbeiter auf diverse Fundamentreste und verfüllte Keller von Vorgängerbauten des Barockschlosses (Abb. 3).

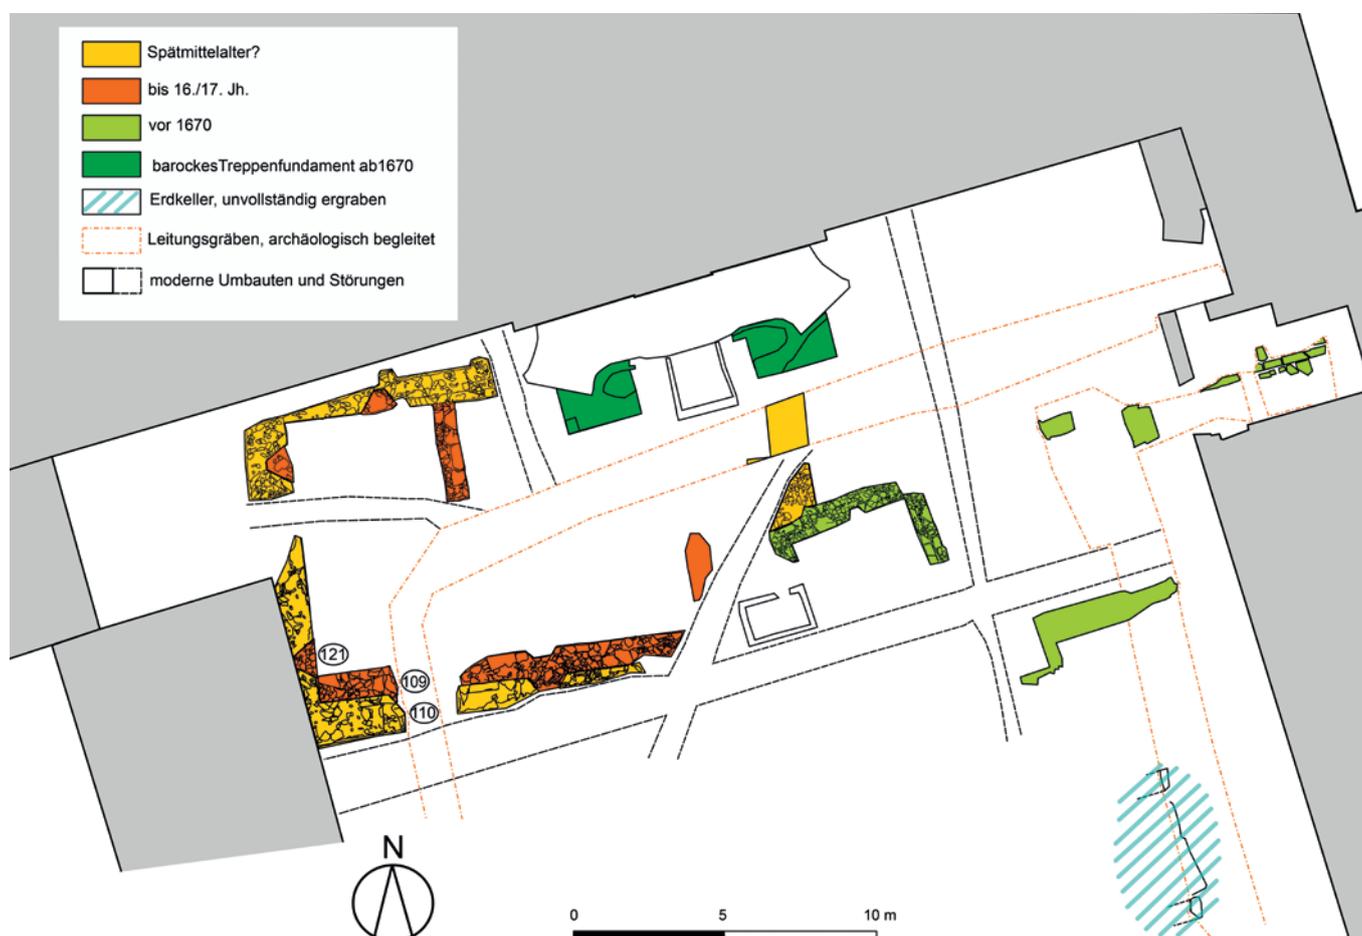
Abb. 3 Vorläufiger Phasenplan der unter der Pflasterung im nördlichen Schlossinnenhof ange-troffenen Gebäuderelikte (Grafik: EggensteinExca/T. Evers).

Der stratigrafisch älteste Befund ist ein rechteckiger Bau von 21 m Länge und 12 m

Breite, der annähernd Ost-West-ausgerichtet war und in seiner Ausdehnung fast vollständig erfasst werden konnte. Nur die nordöstliche Ecke und Randbereiche der Westmauer sind vom barocken Schlossgebäude bzw. dem Westflügel überbaut. Die bis zu 1,60 m breiten Mauern bestehen aus plattig gebrochenen Kalksteinen, die in sehr harten weißen Kalkmörtel gesetzt sind. An den Lang- und Schmalseiten befinden sich schießscharten- bzw. nischenartige Aussparungen. Da diese Öffnungen zum Teil bis auf Höhe des gewachsenen Felsens reichten, muss man sich den dahinterliegenden Innenraum wohl als Halbkeller vorstellen, der zunächst in den Felsen geschlagen und weiter oben durch aufgehendes Mauerwerk ergänzt wurde. Da der ursprüngliche Nutzungshorizont durch die Grabungen nicht erreicht wurde – er befindet sich unterhalb der geplanten Bodeneingriffstiefe – liegen bislang noch keine Datierungsansätze vor. Der Gebäudetyp als Rechteckbau mit ebenerdigen, schießschartenartigen Fensteröffnungen erinnert an das spätmittelalterliche Mallinckrothhaus, ein Burgmannenhaus, welches sich auf der Burg Stromberg im Kreis Warendorf erhalten hat (Abb. 4).

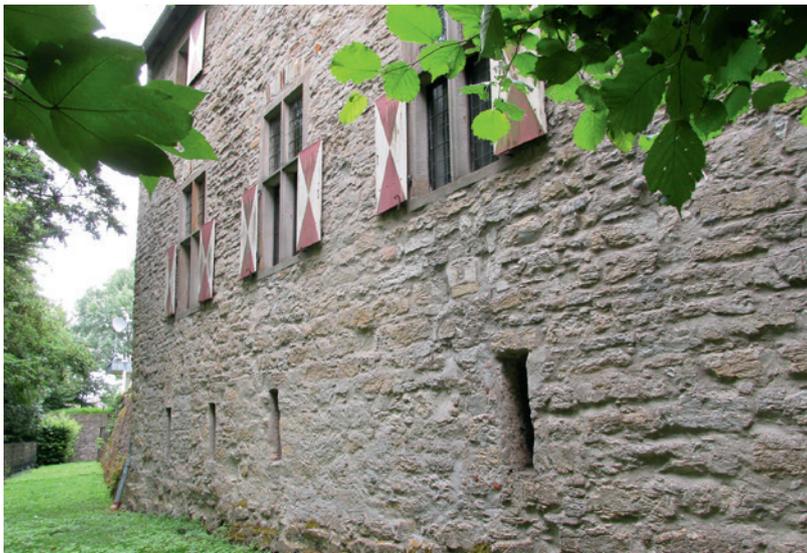
**Abb. 4** Burgmannshaus Mallinckrodt (Burg Stromberg) mit schmalhohen Schießscharten im Kellergeschoss (Foto: EggensteinExca/T. Evers).

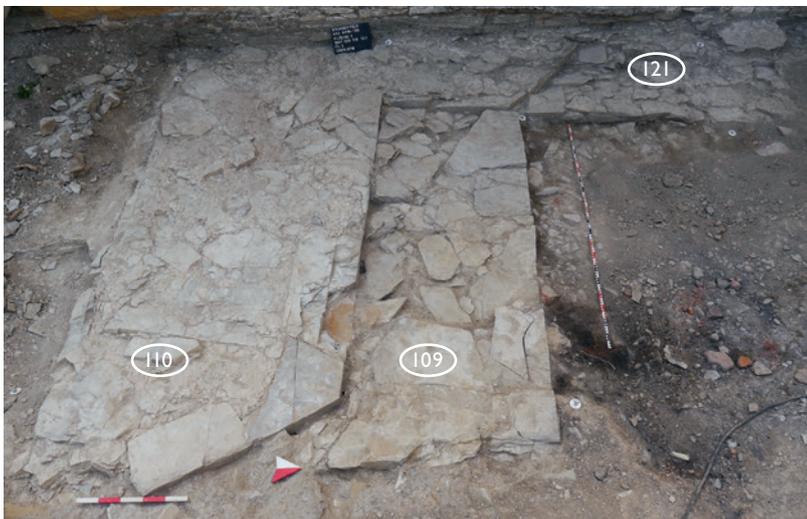
**Abb. 5** Blick auf die Baubefunde im nordwestlichen Schlossinnenhof mit deutlich abgrenzbaren Mauerphasen (Befunde 109 und 110) sowie einer später zugesetzten Aussparung (Befund 121) (Foto: EggensteinExca/T. Evers).

Das Gebäude unter dem Innenhof von Schloss Eringerfeld erlebte mindestens einen Umbau, allerdings – im Vergleich zum älteren Bau – in deutlich geringerer Qualität ausgeführt: Man verkleidete den Innenraum zu einem unbekanntem Zeitpunkt mit einer weiteren ca. 1 m breiten Kalksteinmauer, die jedoch keinen Mörtel, sondern Lehm als Bindemittel erhielt (**Abb. 5**). Bei dieser Gelegenheit wurde der Innenraum durch zwei Zwischenwände unterteilt, die nischenartigen Aussparungen jedoch zugesetzt. Brandlehm- und Holzkohlereste in der Auffüllung des Innenraums deuten an, dass das Gebäude durch ein Feuer zerstört wurde. Glasierte Grapenfüße und Steinzeug datieren den Brand in das 16. oder 17. Jahrhundert. Der Wiederaufbau ließ offenbar einige Jahre auf sich warten, denn zumindest die östliche Zwischenwand verfiel nicht durch den Brand, sondern unter dem Einfluss der Witterung. Dabei wurde der gelbe Lehm

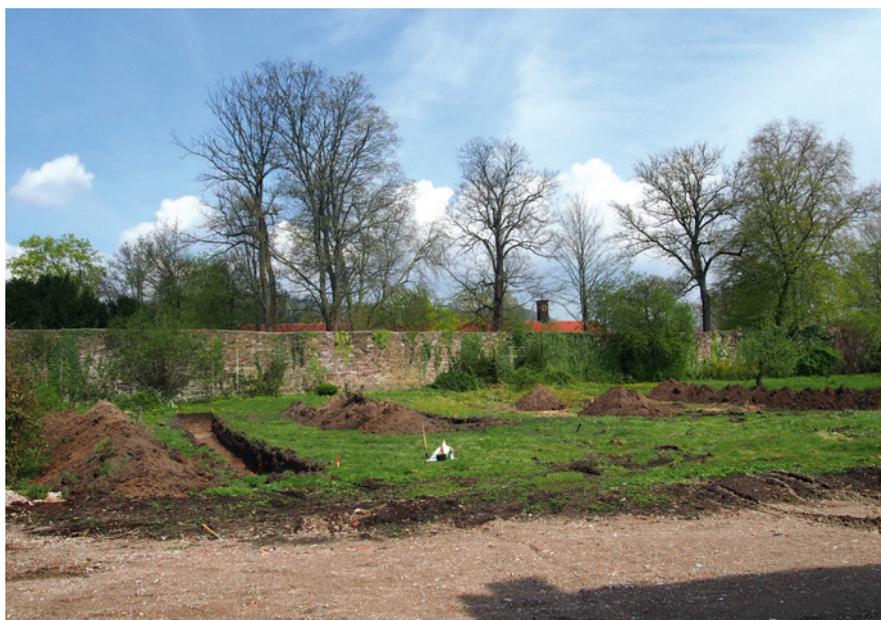
Abb. 1 Blick auf das Gartengelände mit den Prospektionsschnitten an der mittelalterlichen Stadtmauer (Foto: Stadtarchäologie Höxter/R. Schlotthauber).

Im Berichtsjahr stand die Bebauung des letzten großen Gartenareals in der höxterschen Altstadt an. Das etwa 4050 m<sup>2</sup> große Gelände, das an die mittelalterliche Stadtmauer grenzt (Abb. 1), gehörte ursprünglich zu dem vermutlich hochmittelalterlichen Erbmarschallhof der Reichsabtei Corvey an der Grube (heute Corbiestraße). Nach dem für Höxter verheerenden Dreißigjährigen Krieg wurde das anscheinend weitgehend wüstgefallene Anwesen in Gartenland umgewandelt und seit 1768 als Viehweide verpachtet. 1791 erwarb Wilhelmine Henriette von Zielberg diesen innerstädtischen Schandfleck von Corvey und ließ auf ihm den anspruchsvollen Neubau Corbiestraße 20 errichten, der bis in die heutige Zeit überdauert hat.

ches Garten- und Weideland genutzt wurde. Demzufolge wurden vor der eingangs angesprochenen, etwa 1300 m<sup>2</sup> großen Baumaßnahme zunächst vier Prospektionsschnitte von der Stadtarchäologie Höxter angelegt, um über die Notwendigkeit einer großflächigen Ausgrabung zu entscheiden. Dabei zeigte sich, dass unmittelbar unter einem bis zu 100 cm starken Gartenbodenhorizont der ortsübliche Schwemmlöss anstand. In den Suchschnitten wurden nur sehr wenige Gruben des 13. bis 20. Jahrhunderts beobachtet, die eine intensive Gartennutzung während dieses Zeitraumes
